REALIZAÇÃO DE LIMPEZA ÁCIDA EM MÁQUINA DE LINGOTAMENTO CONTÍNUO¹

ACIDIC CLEANING CARRIED OUT IN CONTINUOUS CASTING MACHINE

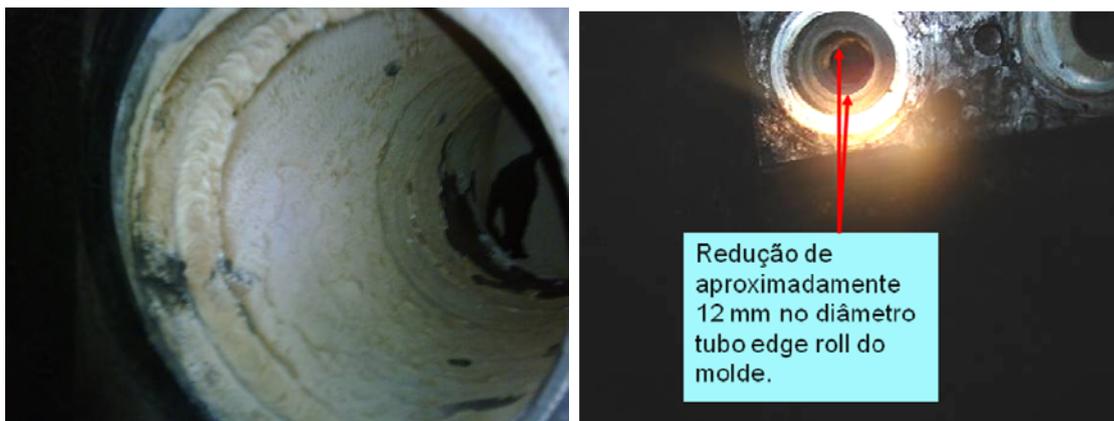
A partir de 2009 as máquinas 1 e 2 começaram a apresentar perda de índices de produtividade, diminuição na velocidade de lingotamento, paradas não programadas para desobstrução de bicos (o índice de obstrução chegou a 50%) motivados por problemas de forte deposição nos circuitos de água de resfriamento como mostrado nas fotos (Figuras 2, 3 e 4).

Redução de aproximadamente 12 mm no diâmetro tubo edge roll do molde.

Figura 2: Tubos do Segmento zero e da placa de conexão de água spray de um molde (Edge roll) da MLC#1.

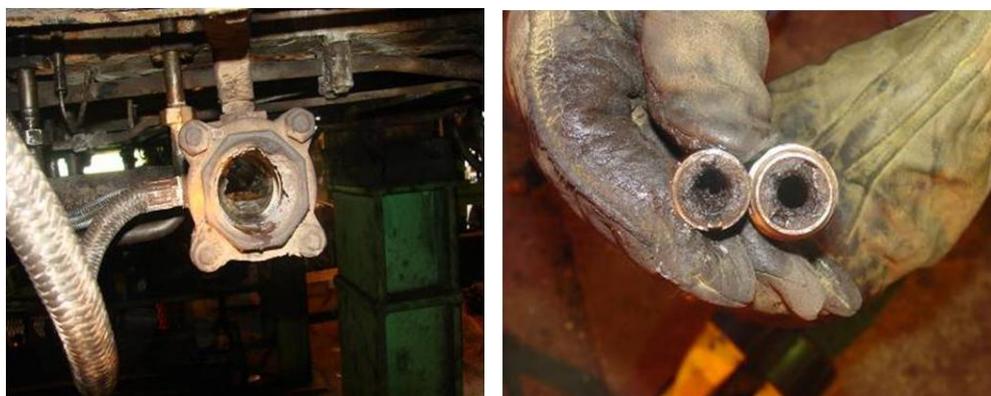
Figura 3: Tubos de distribuição de água spray e detalhes de bicos sprays da MLC #1.

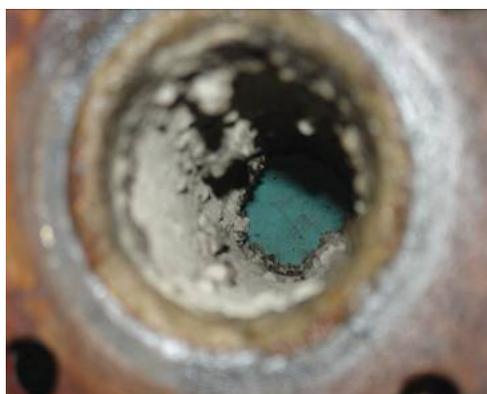
Figura 4: Loop de segmento da MLC#2.

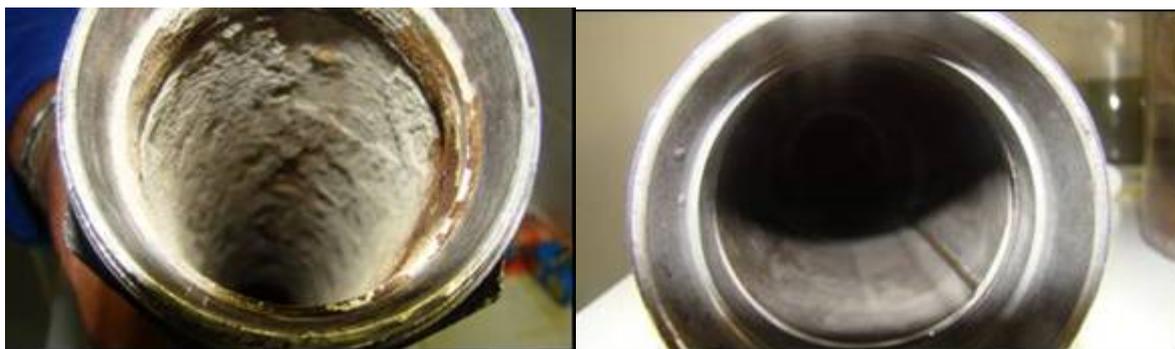
Na Figura 6 mostramos os dados de variação do teor de acidez durante o teste. Constatou-se que o sistema se comportou conforme o esperado, com decaimento da concentração de ácido mais pronunciado no início da fase, pela reação com os depósitos existentes, com posterior estabilização. Ao término da limpeza observou-se eficiente remoção dos depósitos visto que a região do tubo imersa na solução ficou totalmente limpa, contrastando com a região acima do nível do solvente que propositalmente não foi limpa para efeito comparativo (Figura 7).

Figura 7: Condição do tubo antes e após a limpeza ácida – teste em laboratório.

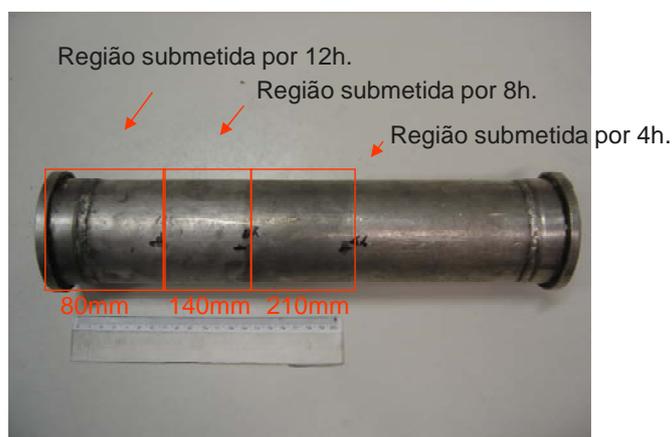
Investigações posteriores realizadas nos laboratórios da AM Tubarão, em outra peça de aço-inox, constataram que a agressividade do ácido clorídrico inibido com 10% de acidez (o que equivale a concentração de 30% do HCl comercial a 33%) estava numa faixa aceitável (Figuras 8 e 9). A partir destas investigações decidiu-se pela realização da limpeza nas máquinas MLC-1 e 2 com a execução pela Hidro Química e acompanhamento da Nalco.

Figura 8: Tubo de aço inox 3160L submetido a limpeza por ácido clorídrico 10% (acidez), por imersão sem agitação durante 4 horas, 8 horas e 12 horas.

Superfície externa da região submetida a 12 horas em ácido, foram identificadas corrosões de 3 a 9 μm de profundidade.

Superfície externa da região submetida a 12 horas em ácido, nota-se que a corrosão se propaga intragranularmente.

Superfície interna da região submetida a 12 horas em ácido, foram identificadas corrosões de 3 a 6 μm de profundidade.

Superfície interna da região submetida a 12 horas em ácido, nota-se que a corrosão se propaga intragranularmente.

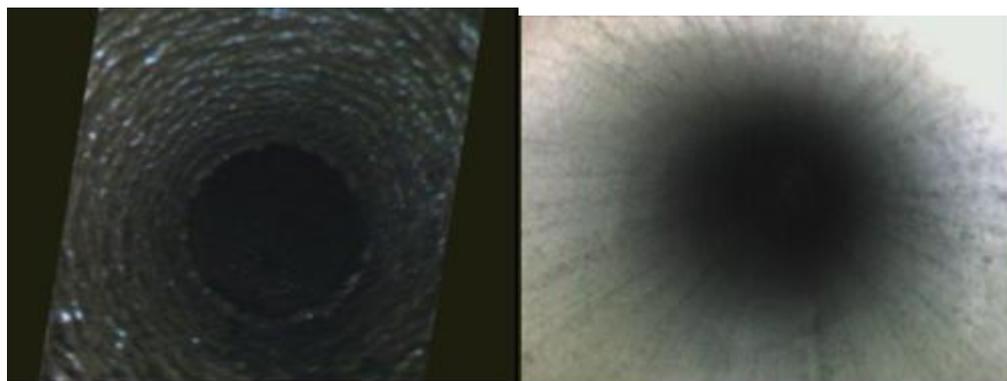
Antes e após a execução da limpeza foram realizadas inspeções, por processo de boroscopia, em pontos críticos de cada circuito, previamente selecionados como indicadores da performance do procedimento. Nas Figuras 13 a 16 mostramos fotos comparativas de alguns destes pontos, mostrando a forte remoção dos depósitos que existiam. No aspecto operacional também observou-se melhoria nas vazões de água em cada loop de resfriamento após a limpeza, como pode ser visto nas Tabelas 5 a 7.

Figura 13: MLC-1, Foot-roll e Edge-roll, Veio 1, antes e após a limpeza química.

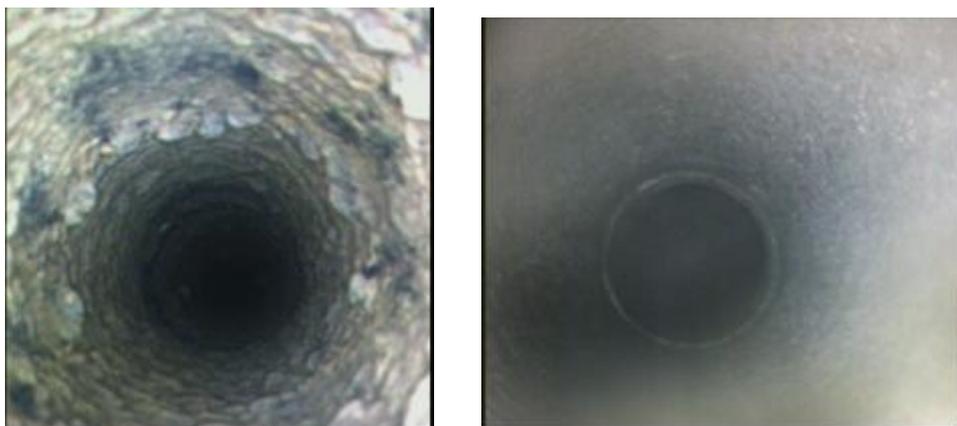
Figura 14: MLC-1, Segmento 7 - 9, Superior, Veio 1, antes e após a limpeza química.

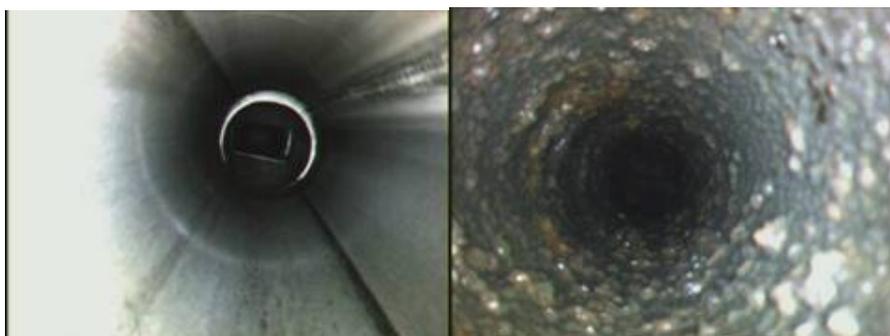
Figura 15: MLC-2, Segmento 8 - 9, Superior, Veio 3, antes e após a limpeza química.

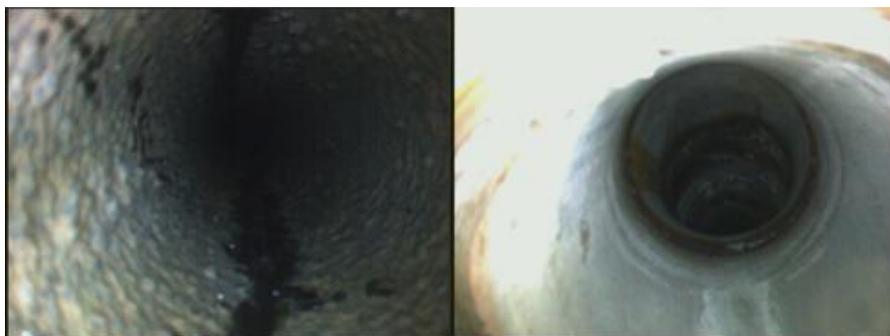
Figura 16: MLC-2, Segmento 3, Superior, Veio 4, antes e após a limpeza química.
