REBALSES EN CUCHARAS DE ACERO

Resumen

¹ Contribución técnica al 42° Seminario de Acería, 15 al 18 de maio de 2011, Salvador, BA, Brazil.

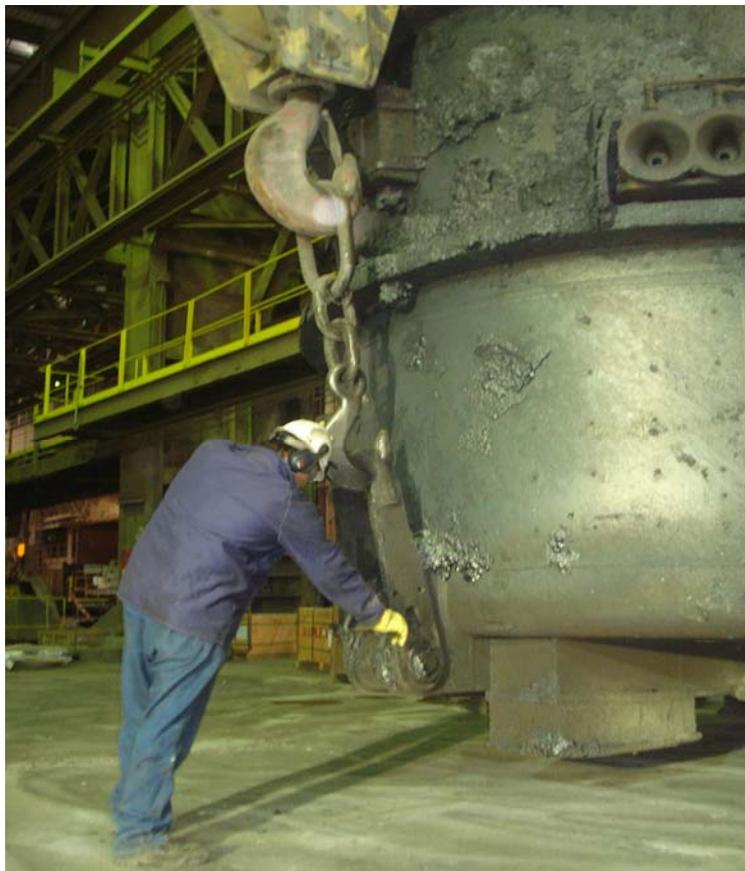
Estos incidentes mayoritariamente se producían en la plataforma de colado de CCD1 como así también en el área de reparación de cucharas . Ver figuras 1 Mantenimiento de cucharas y 2 Colada Continua.

Figura 1. Cuchara en área de mantenimiento.

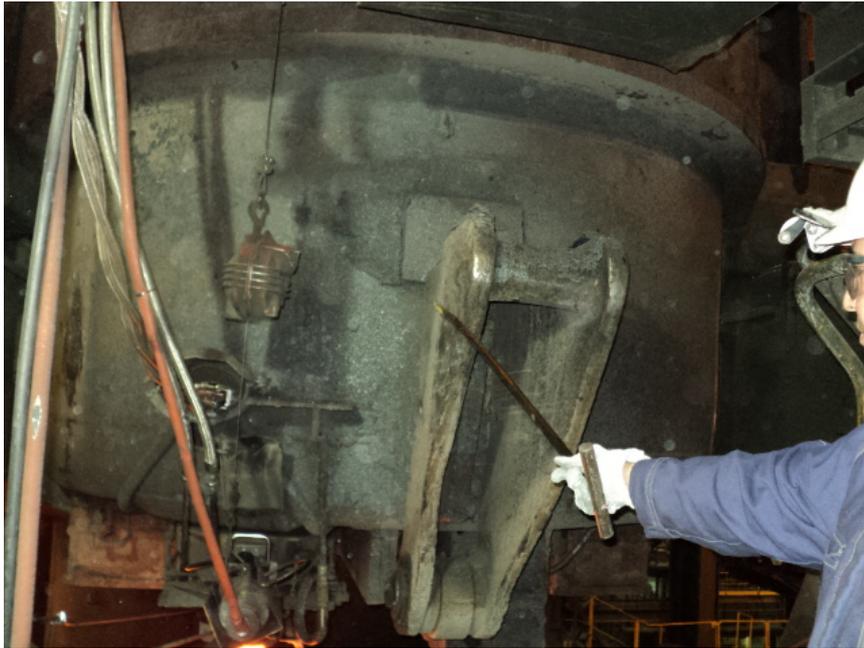
Figura 2. Cuchara en plataforma de colada.

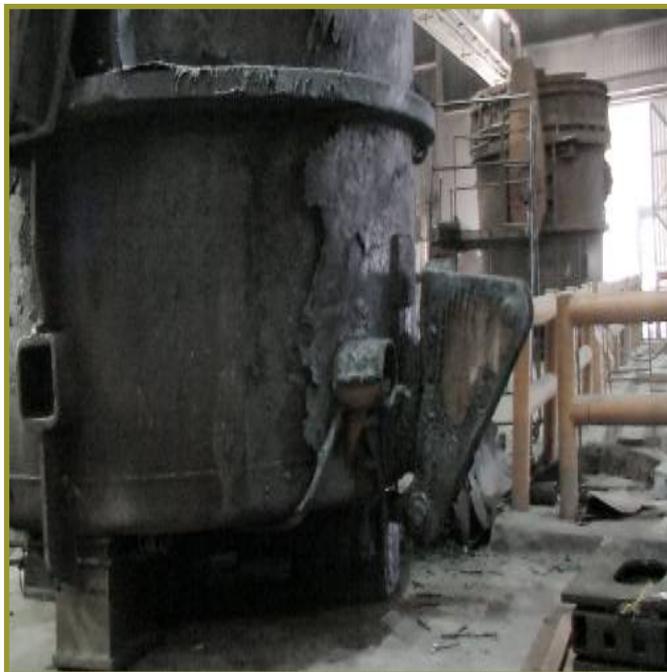
También se observa el detalle de las proyecciones sobre la cuchara de acero el de reparación (Servicios de cucharas Figura 3 y la estadísticas de incidentes utilizada como base para dicho trabajo Figura 4.

Figura 3. Adherencias en cucharas de acero.

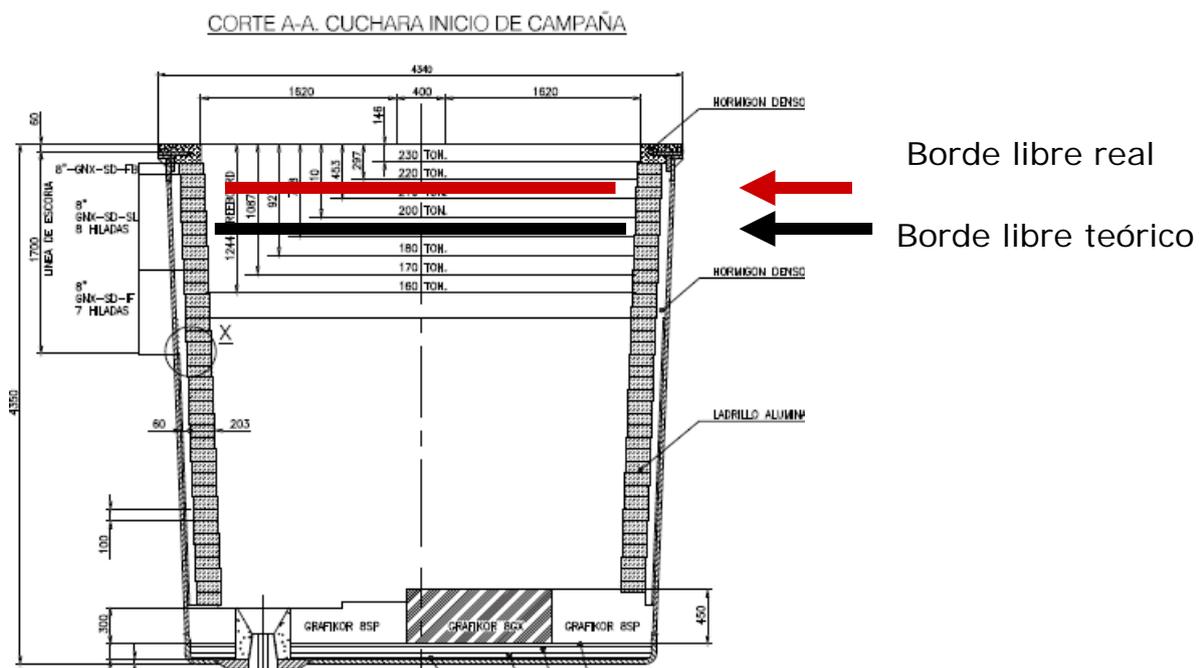
Como conclusiones primarias se observa que la verdadera capacidad promedio de las cucharas de acero NO supera las 210 TN , verificando algunos casos como capacidad máxima es de 190 TN , cuando el valor teórico debería ser de 240 TN.

Complementario a ello se observa que el maximo valor de borde libre NO supera los 400 mm cuando el teórico debería estar según diseño en 700 mm.

Esta disminución de borde libre es un predisponerte fundamental para que, la cuchara al ser colada en circuito se propensa rebalses de acero , tanto en el colado en BOF , traslado en carros de acero , como así también en tratamiento de power -on y agitado de argón. Ver Figura 7.

Figura 7. Capacidad cuchara de acero.

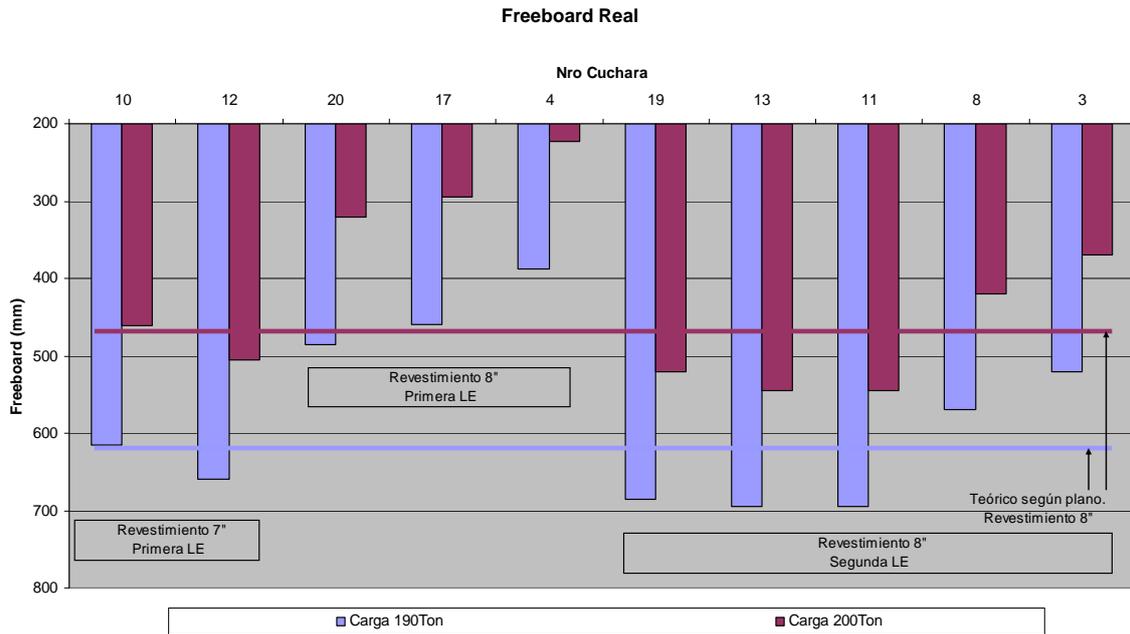
Una evaluación conjunta de nuestro parque de cucharas en servicio nos permite ver el cuadro de situación mostrado a continuación. En el mismo se resalta un limite de borde libre por condición de seguridad según norma AISE , el mismo legista distancia

minina a ser respetada entre centro de rotación y centro de gravedad de la cuchara.⁽⁴⁾

Figura 8. Tabla de borde libre de cucharas.

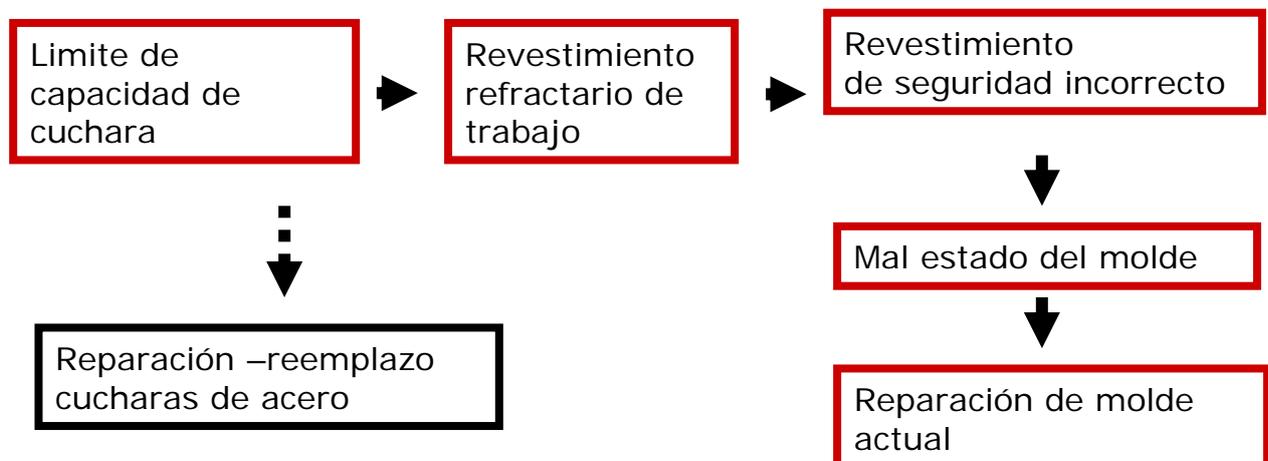
Se concluye que a causa de NO tener controlado el revestimiento de seguridad ,los ladrillos de trabajos están fuera de posición, reduciendo considerablemente la capacidad de la cuchara , algo similar sucede con la construcción del piso , este al ser mas alto , redunda en el mismo limitante , ambas causad apuntaron e su momento a aumentar la secuencialidad de la cuchara en operación Figura 9.

Figura 9. Conclusiones causa raíz.

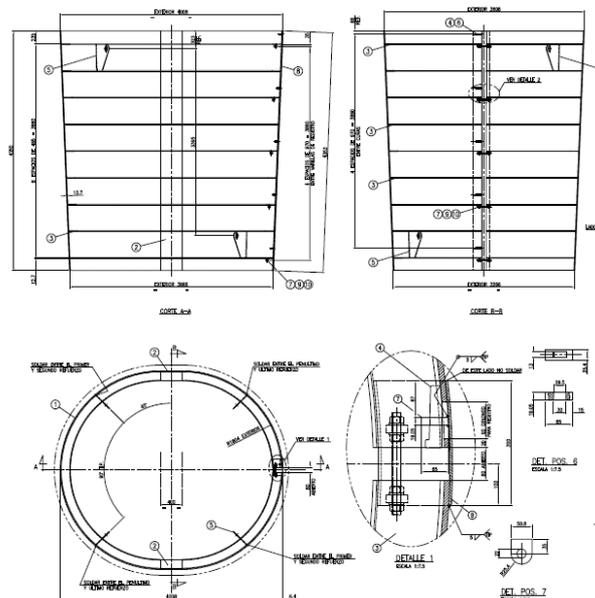
Figura 10. Nuevo molde.

- Diseño y construcción de un nuevo molde para revestimiento de seguridad interno de las cucharas de acero
- Modificar área de mantenimiento de cucharas para reducir exposición del operario involucrado (nuevo stand de operación)
- Agregar sistema de pesaje a los carros de acero para controlar la cantidad de acero liquido colado en Convertidor .
- Sistema de monitoreo on line de nivel de llenado de cuchara (borde libre de cuchara)
- Especificación técnica actualizada del tipo de revestimiento del refractario de pared de cuchara y confección definida del piso de ladrillo/monolítico

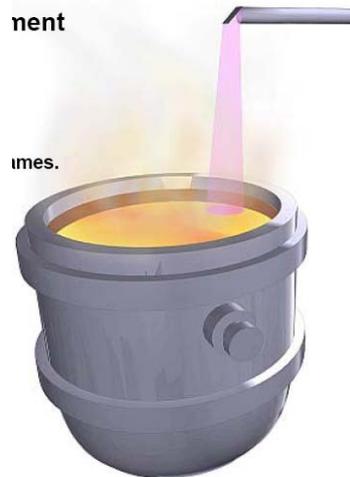
Figura 11. Medición borde libre colando.

- Controlar altura de acero en cucharas
- Cumplimiento MOT- BOF- contratar líder capacitación
- Control estático con tracking capacidad de cuchara
- Uso de pote de emergencia (recirculación)
- Medición de altura de baño
- Control de carga en BOF-
