RECONSTRUÇÃO DE FURO DE GUSA DE UM ALTO FORNO EM OPERAÇÃO (1)**Aluysio dos Santos (2)****Epitácio P. Ponce de Lion (3)****RESUMO**

Após um período de 1150 dias de operação, ocorreu um desgaste prematuro do revestimento refratário do furo de corrida do Alto Forno nº 2 da USIMINAS, tornando imprescindível sua reparação. Este trabalho mostra as principais etapas de reconstrução total do revestimento do furo, com o forno em operação.

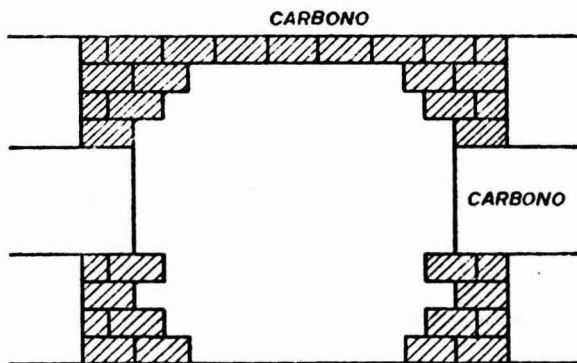
Fig. 2: Aspecto final do furo de gusa nº 2 demolido.

Iniciou-se a demolição do furo de gusa com o auxílio de marteletes pneumáticos de porte médio, mas, face a natureza do material a ser removido composto basicamente por gusa, escória e massa de obturação, optou-se por fazer a demolição por rompedores com broca para escória, oxigênio, lança "oxi-flame" etc. Ainda durante a fase de demolição foram efetuados diversos cortes no cascão, conseguindo-se uma base para assentamento a partir dos blocos de carbono totalmente isentos de infiltrações metálicas. Posteriormente procedeu-se o isolamento da carga no interior do cadinho.

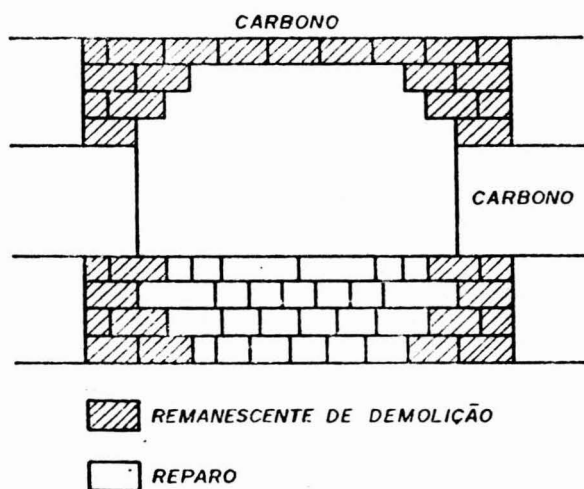
Devido ao desgaste normal dos blocos de carbono do interior do cadinho e a grande formação de cascão, não foi possível o assentamento do furo de gusa em sua espessura original. O assentamento da primeira fiada foi muito trabalhoso, inerente as próprias condições do desgaste e ao acerto das amarrações junto as peças do conjunto original dos cantos que foram aproveitadas.

Fig. 3: Estágio inicial do assentamento do furo de gusa nº 2.

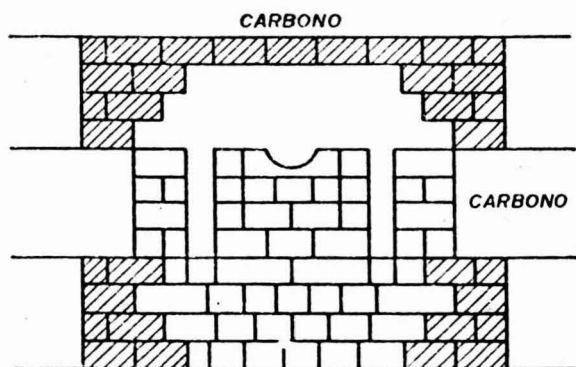
Fig. 4: Estágio intermediário do assentamento do furo de gusa nº 2, onde podemos observar as aberturas laterais para colocação das placas de refrigeração. É a forma inicial do furo de gusa.

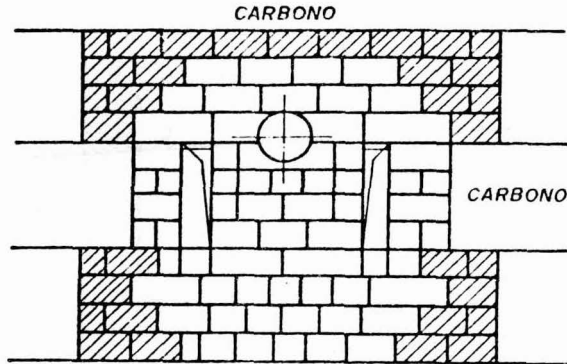
Fig. 5 - Estágio final do assentamento do furo de gusa nº 2.

Concluída a montagem do furo de gusa, foram executados em paralelo os serviços de reconstrução do canal e injeção de massa de carbono entre a carcaça e a parede do furo. A injeção de massa de carbono, utilizando-se equipamento especial de alta pressão, teve como objetivo básico além de outros, o preenchimento de vazios para impedir o vazamento de gases e aumentar substancialmente o efeito de refrigeração. Essa técnica já vem sendo usada na USIMINAS desde fins de 1974.

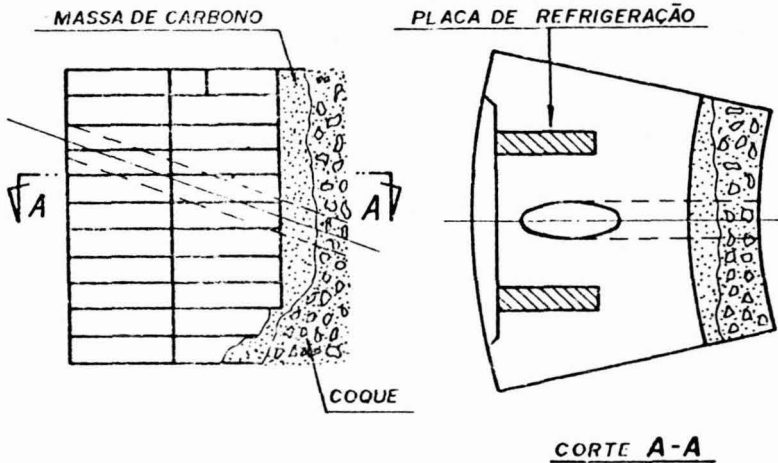
Fig. 6 - Aspecto do furo após o reparo.

Hoje após aproximadamente um ano de operação constatou-se que o reparo executado encontra-se em perfeito estado.
