# RECUPERAÇÃO DE CAPACIDADE DE GERAÇÃO DE ENERGIA ELÉTRICA E VAPOR DE PROCESSO NA UG50HZ<sup>1</sup>

## RECOVERY OF GENERATION CAPACITY OF ELECTRICITY AND STEAM PROCESS OF UG50HZ

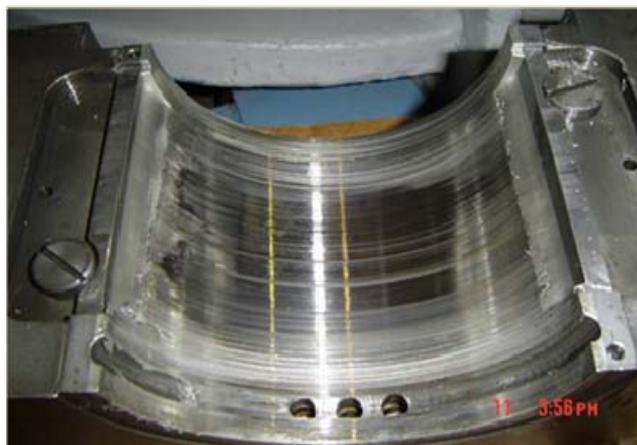
O turbo gerador 3 após incidente envolvendo seu sistema de lubrificação teve comprometido seus mancais e munhões. Neste episódio ocorreu arrastamento dos mancais e os mesmos foram reparados através da substituição do metal patente e limpeza dos munhões. Antes, porém que tivesse início o reparo novamente ficou comprometido o sistema por pequenos arrastes e folgas.

Figura 3. Mancal radial 2 com folga excessiva e arrastamento de material.

- Teste em túnel de disparo no TGE03;
  - Recuperação de mancais e brunimento de munhões no TGE03 e 4.
- **Gerador TGE3**
  - Substituição completa das bobinas do estator;

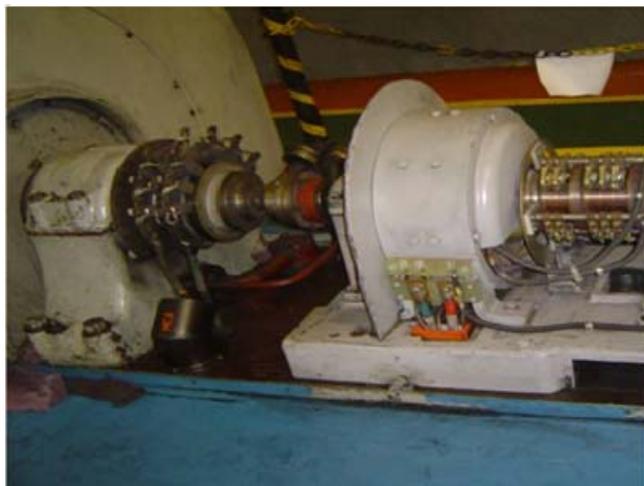
Antes deste trabalho a máquina vinha trabalhado com certos cuidados preventivos para evitar maiores comprometimentos, como por exemplo limpeza periódica das bases dos mancais para que não fluísse óleo para o interior do

**Figura 4.** Excitatriz aberta para limpeza de óleo (diária).

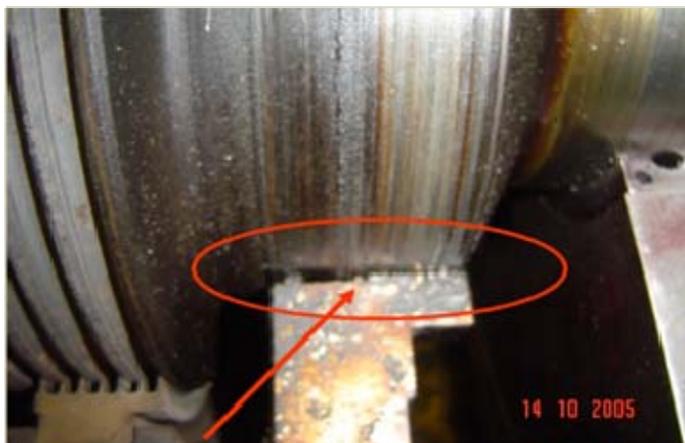
Nesta mesma ocasião ficaram comprometidas as selagens e a partir daí o vácuo para o condensador ficou abaixo dos níveis necessários para um bom rendimento. Havia vazamentos de vapor principalmente durante as partidas do equipamento pelos labirintos de selagem da turbina.

**Figura 5.** Labirintos totalmente desgastados.

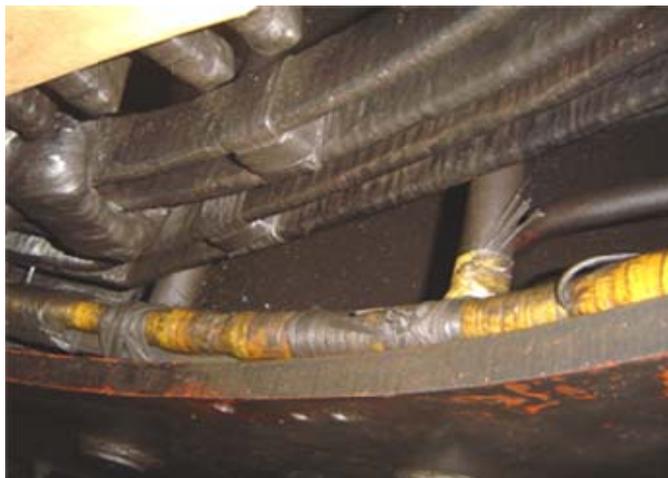
**Figura 6.** Estator impregnado com óleo e poeira gerando baixo isolamento.

O Gerador 3 apresentava resistência de isolamento do estator tão baixa que em algumas vezes, após as manutenções preventivas, foi necessário fazer o aquecimento artificial antes da liberação à operação.

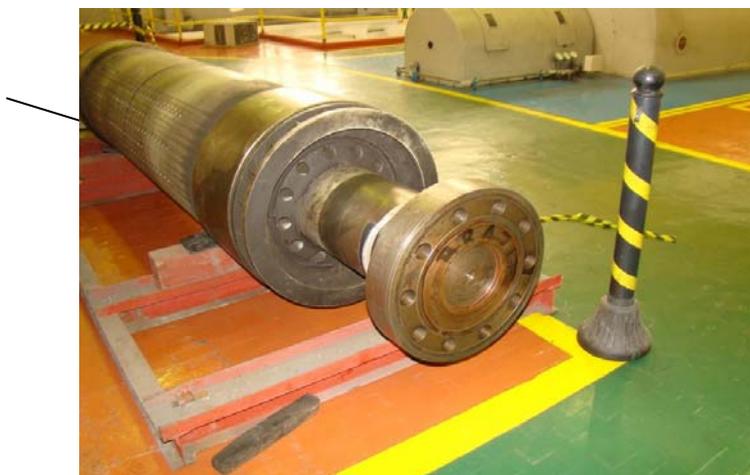
Um relatório de empresa especialista condenou os anéis de contenção do bobinado do rotor do gerador por apresentar microtrincas e deformações e conseqüentemente apresentar risco de rompimento. Durante os dois últimos anos de funcionamento, a evolução do problema nos anéis foram acompanhadas, com paradas programadas de 4 em 4 meses, para inspeção com ultra som e liquido penetrante.

**Figura 7.** Rotor do gerador e anel de contenção.

- Substituição completa das bobinas do rotor;
  - Substituição dos anéis de contenção do gerador;
  - Teste em túnel de disparo;
  - Instalação de PDA;
- **Excitatriz TGE3 e 4**

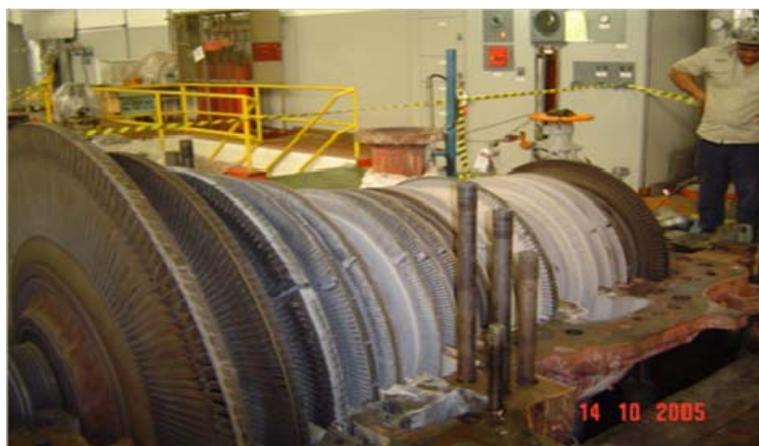
A turbina GE de 16 estágios com extração de vapor no 4º estágio estava, conforme pode ser visto na Figura 10, com resíduos do vapor escrustados em praticamente todos os estágios.

**Figura 10.** Turbina aberta com incrustações nas palhetas do rotor e danos nas pás do 5º estágio.

A turbina foi totalmente recuperada. Primeiramente foi feita a limpeza e inspeção para avaliação de danos. A pás do 5º estágio havia roçado no estator e por este motivo foram trocadas por novas. Nos demais estágios foram feitas a recuperação com solda em pontos previamente identificados.

Após a recuperação foi feito teste em túnel de disparo para testar a integridade do rotor.

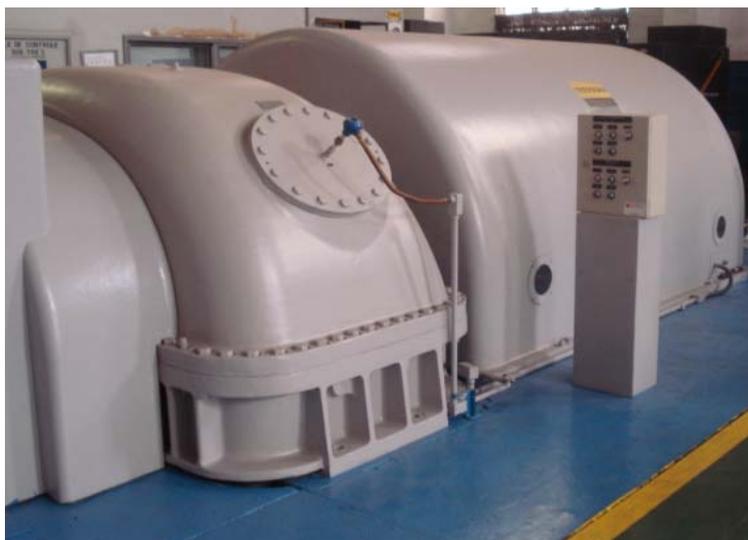
**Figura 11.** Turbina totalmente recuperada.

Na Figura 11 podemos ver a turbina recuperada. Foi necessário fazer o refino de balanceamento após a montagem do conjunto turbina e gerador.

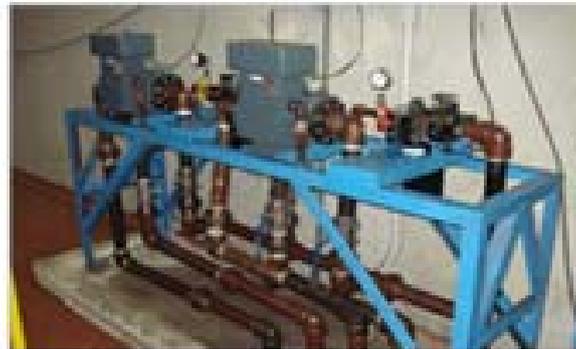
Figura 13. Sistema de controle com oscilações.

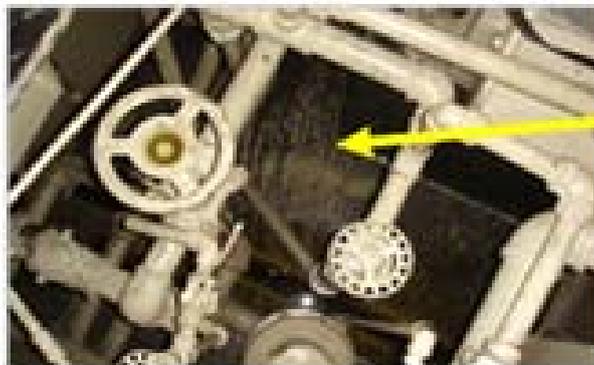
Figura 14. Contaminação com partículas no sistema de óleo.
