RECUPERAÇÃO DO RENDIMENTO DAS TURBINAS DE GERAÇÃO DA CENTRAL TERMOELÉTRICA Nº 2 DA USINA PRESIDENTE VARGAS - CSN¹

RECOVERY OF THE EFFICIENCY OF THE TURBINES OF GENERATION OF THE CENTRAL THERMOELECTRICAL N.º 2 OF THE PLANT PRESIDENT VARGAS - CSN

¹ *Contribuição técnica ao 29º Seminário de Balanços Energéticos Globais e Utilidades,, 13 a 15 de agosto de 2008, Porto Seguro, BA*

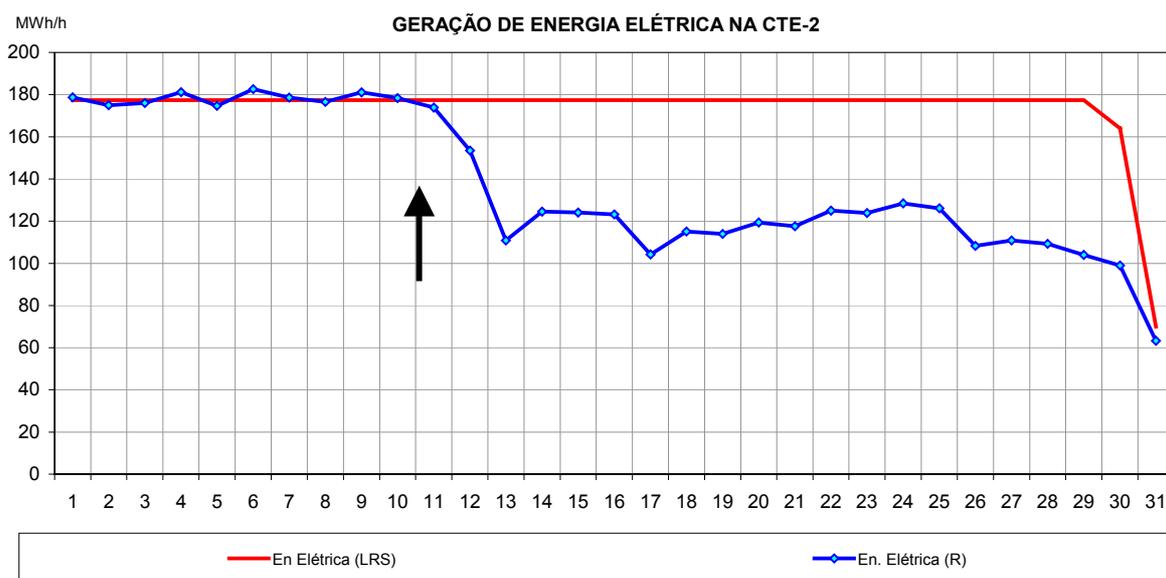
Figura 3. Histórico da geração de energia elétrica em março de 2007

As turbinas de acionamento dos geradores de 60 Hz da Central Termoelétrica nº 2, iniciaram à partir de outubro/2006 um processo de perda de rendimento, fazendo com que em março/2007 (Figuras 3 e 4) a meta de geração de energia não fosse atingida por conta de uma redução da ordem de 70 MW. As turbinas apresentavam alterações nos parâmetros operacionais relativos à temperatura e pressão que limitavam a retomada do patamar de geração.

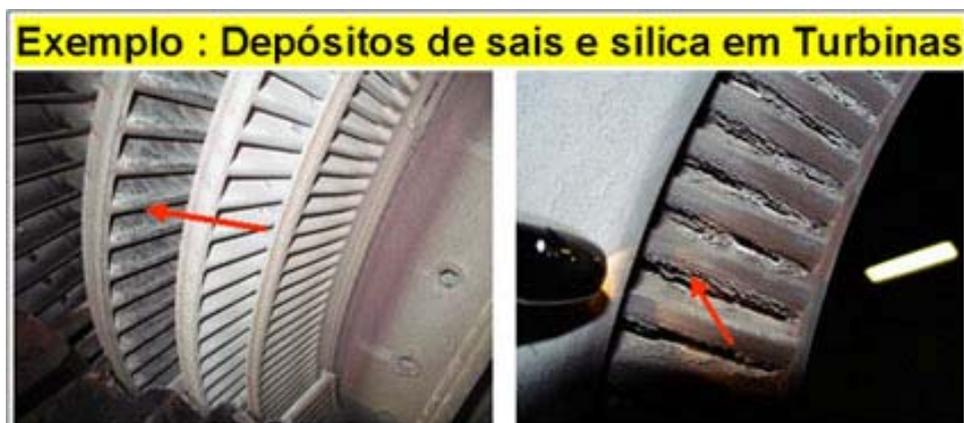
Figura 5. Exemplo de depósito de sais e sílica em turbinas

Mediante o cenário que se apresentava, avaliamos várias hipóteses que poderiam estar impactando na perda de rendimento das turbinas e, uma delas, os depósitos de sais e sílica que provocam o aumento da pressão no 1º estágio (wheel chamber) foi comprovadamente a principal. Estes depósitos causam obstrução (Figura 5), dificultando a passagem do fluxo de vapor pelos estágios da turbina, tendo como consequência o aumento das variáveis temperatura e pressão, impactando no rendimento do ciclo térmico.

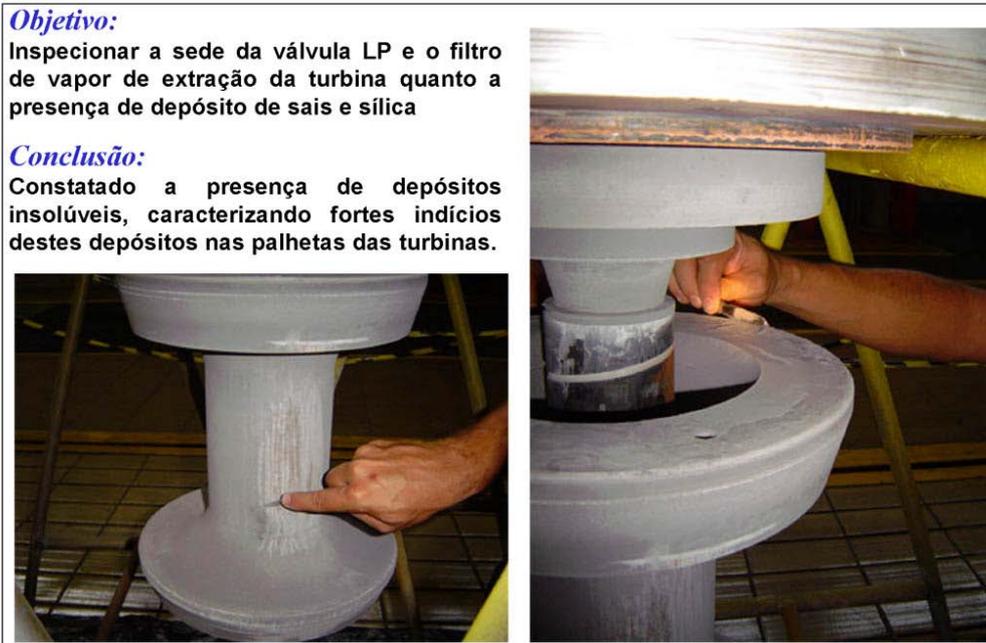
Figura 6. Inspeção na sede da válvula LP e filtro de vapor de extração da turbina 20 realizado dia 01/04/2007

Para comprovar esta hipótese, programamos a parada de uma das turbinas para inspeção na válvula LP que interliga a zona intermediária com a zona de baixa pressão da turbina. A presença de depósitos na sede da referida válvula caracterizaria a presença destes nas palhetas das turbinas (Figuras 6 e 7).

- A análise revelou alta concentração de Cloreto de Sódio (NaCl) e Sulfato de sódio ($\text{Na}_2\text{Si}_2\text{O}_5$). Ambos são solúveis em água.
- Hidróxido de Óxido de ferro (FeOOH) talvez sejam partículas que podem ocasionar corrosão de erosão na área de baixa expansão de vapor.
- Material amorfo Sílica (SiO_2 amorfo).

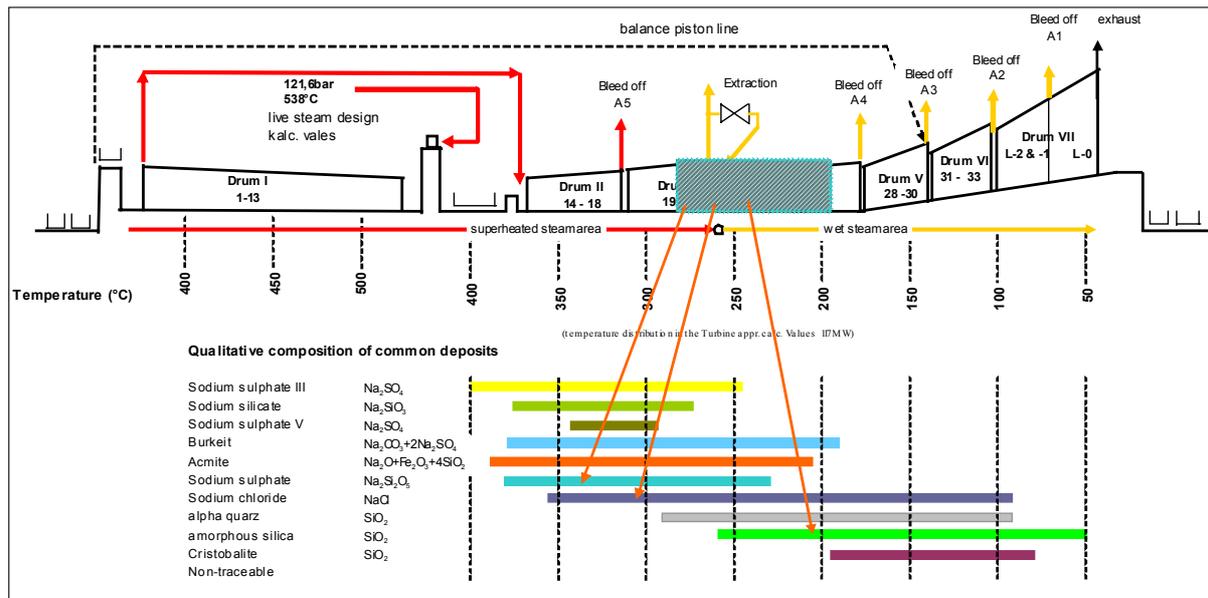
Figura 08. Condição de depósitos por região da turbina

Depósitos de sais e sílica são normalmente comuns em turbinas e são carregados pelo vapor superaquecido produzido nas Caldeiras. Para tanto, faz-se necessário um controle rigoroso dos parâmetros (sílica, sódio e condutividade) da água de alimentação das Caldeiras. Altas taxas de deposição de sais e sílica, comprometem num curto espaço de tempo o rendimento das turbinas. Para turbinas de grande porte, estima-se um tempo de 10 anos para sua abertura e conseqüente processo de limpeza mecânica dos internos. Em virtude das condições de temperatura e pressão ao longo dos estágios da turbina vários tipos de depósitos podem ocorrer de acordo com a susceptibilidade (Figura 8).

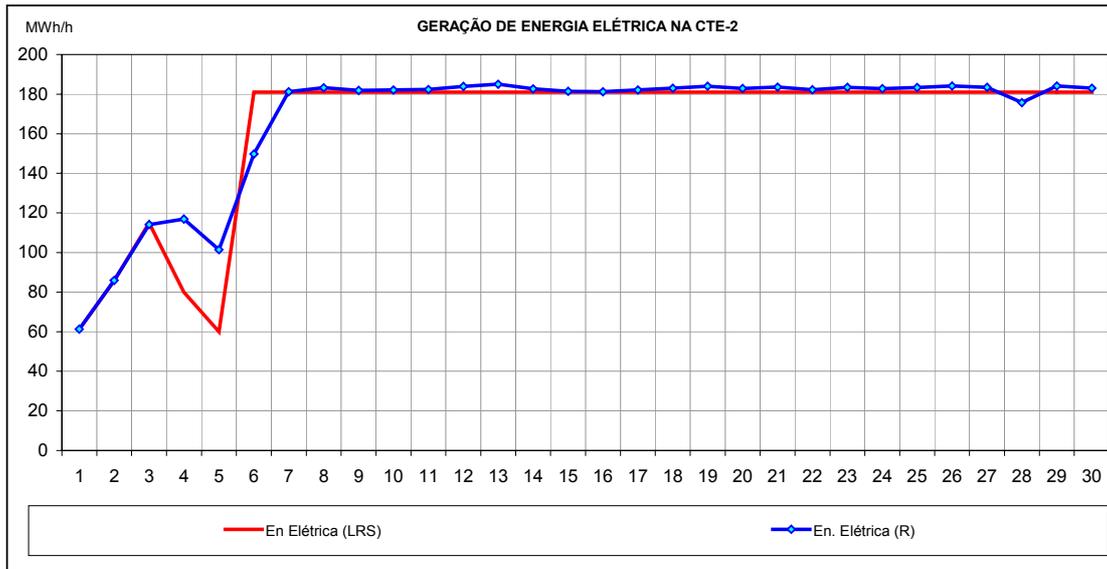
Figura 14. Perfil da geração de energia elétrica em abril de 2007

Após a execução do procedimento utilizando vapor úmido realizado nos dias 02 e 04/04/2007 respectivamente, as turbinas retomaram o patamar de rendimento esperado, restabelecendo a meta de geração de energia elétrica (Figura 14).
