# RECUPERAÇÃO POR MONTAGEM DE MEIA CANA DA TUBULAÇÃO DE COG PARA CTE<sup>1</sup>

Rogélio Dias<sup>2</sup>

<sup>1</sup> Contribuição técnica ao 34º Seminário de Balanços Energéticos Globais e Utilidades e 28º Encontro de Produtores e Consumidores de Gases Industriais, 28 a 30 de agosto de 2013, Vitória, ES.

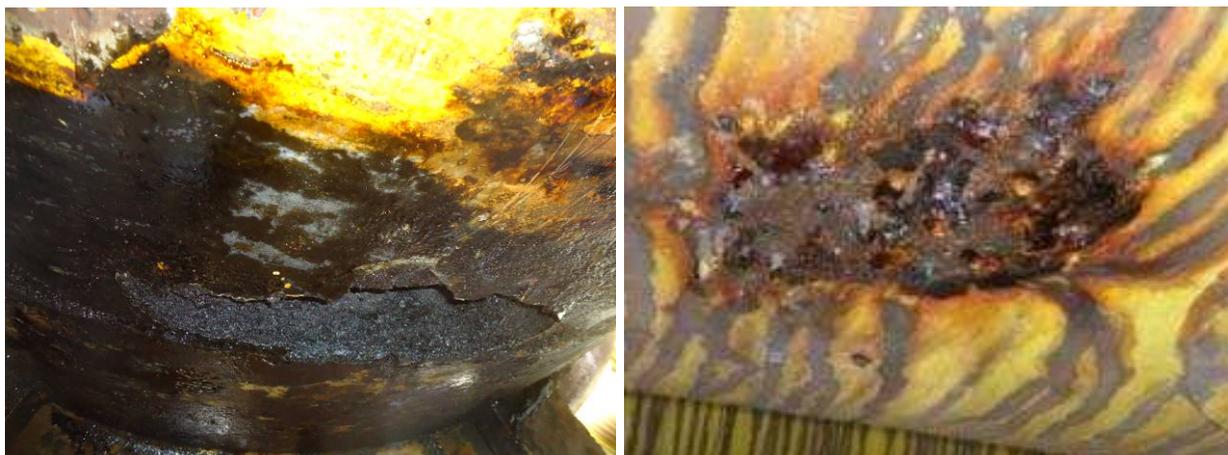
Durante a realização das inspeções periódicas na tubulação de COG que alimenta as CTE, foram identificados vários pontos de vazamento de condensado/gás, conforme mostrado na Figura 4.

**Figura 4** – Fotos de pontos de vazamentos da rede de COG.

Como a rede é única, e o fornecimento deste gás não pode ser cortado para a CTE, foi necessário buscar uma forma de recuperar a rede sem a necessidade de parada da mesma. Primeiramente, foi contratada uma avaliação de integridade de toda a extensão da rede para verificar a condição real desta e com isso, elaborar um procedimento de recuperação.

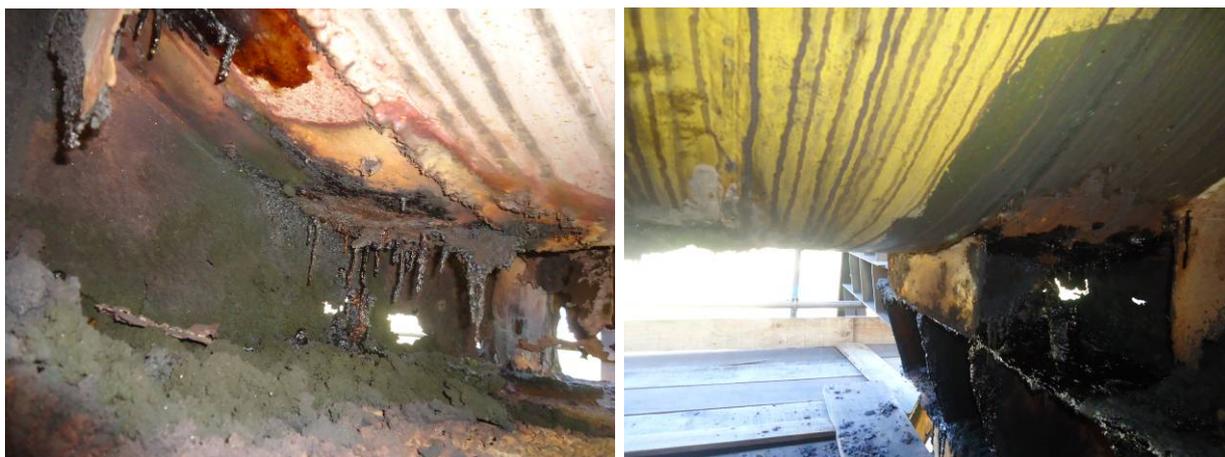
A avaliação de integridade constatou que a geratriz inferior da tubulação estava com perda de espessura interna em toda a sua extensão, porém a parte superior da tubulação encontrava-se em bom estado. A avaliação também detectou berços da tubulação com alta taxa de corrosão conforme mostrado na Figura 5.

**Figura 5** – Fotos de becos da rede danificados.

Como a parte superior da tubulação estava em bom estado, era necessária a realização de um trabalho para reforçar a parte inferior da tubulação, então foi elaborado um procedimento para montagem de meia cana nesta parte do tubo e a montagem foi executada entre os meses de setembro e dezembro de 2012. Este procedimento aumentaria a carga sobre o pipe rack, então foi solicitada avaliação para verificar que a carga adicional seria suportada pela estrutura.

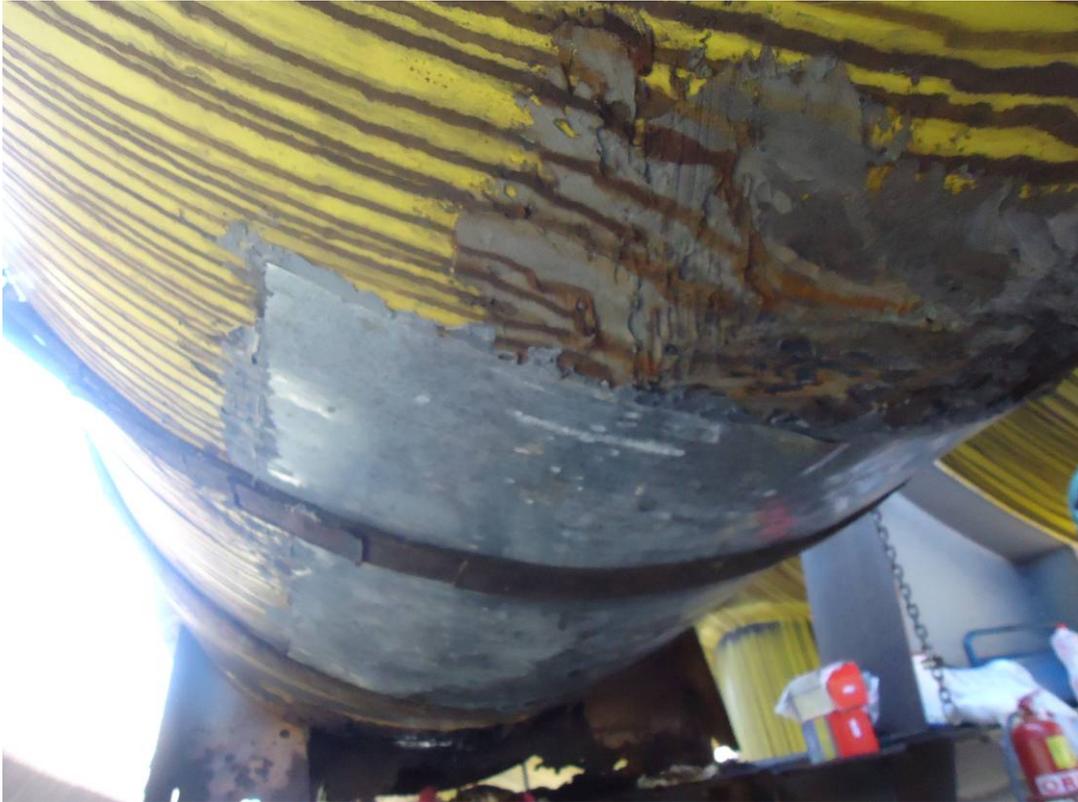
**Figura 7** – Remoção de vazamentos com massa química.

Para ser possível a realização de solda na tubulação, primeiramente foram sanados todos os pontos de vazamento de gás existentes na tubulação utilizando solda química (silibonde 215), conforme mostrado na Figura 7. Para execução desta atividade, os executantes trabalharam utilizando máscara de ar mandado para evitar contaminação com o gás que estava vazando da tubulação.

Para possibilitar a aderência da massa química na tubulação, foi necessária a realização de limpeza na tubulação para remover a contaminação deixada pelo condensado do gás que vazou pelos vários furos que existiam na rede.

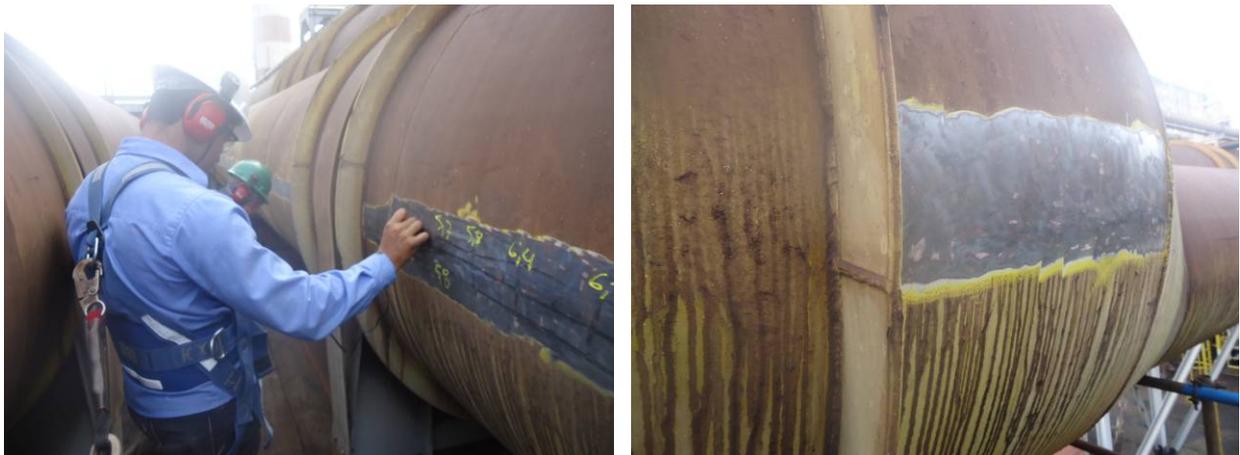
**Figura 8** – Medição de espessura na região das soldas.

Depois de sanados o todos os vazamentos de gás, foi realizada medição de espessura na região onde foram realizadas as soldas para nos certificar da existência de espessura suficiente para uma soldagem segura, visto que a tubulação estava com gás e não poderia haver o risco de furar esta durante a solda, a Figura 8 mostra a execução de medição de espessura na tubulação.

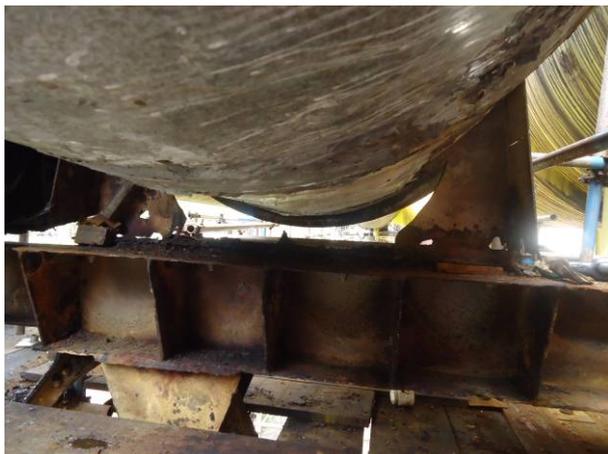
**Figura 9** – Berço danificado.

Antes de se iniciar a montagem da meia cana, foi realizada a substituição dos berços que se encontrava danificados. Para isso foi necessário criar um dispositivo para elevar e sustentar a tubulação durante a substituição dos berços. As Figuras 9, 10,11 e 12 mostram as etapas de troca substituição de um dos berços.

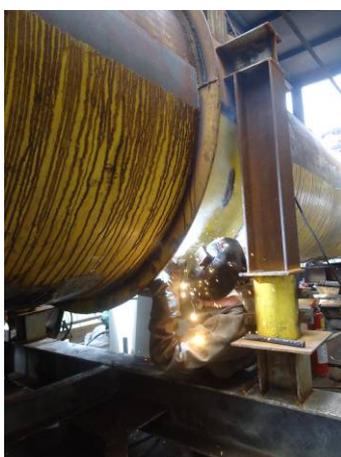
**Figura 10** – Dispositivo de içamento.

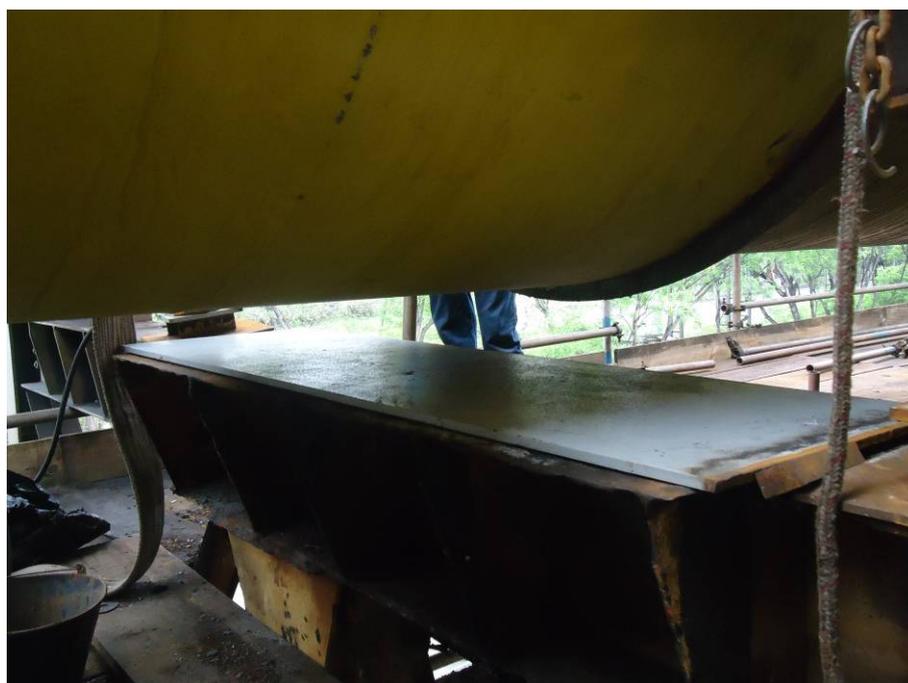
**Figura 11** – Reparo na região de um berço.

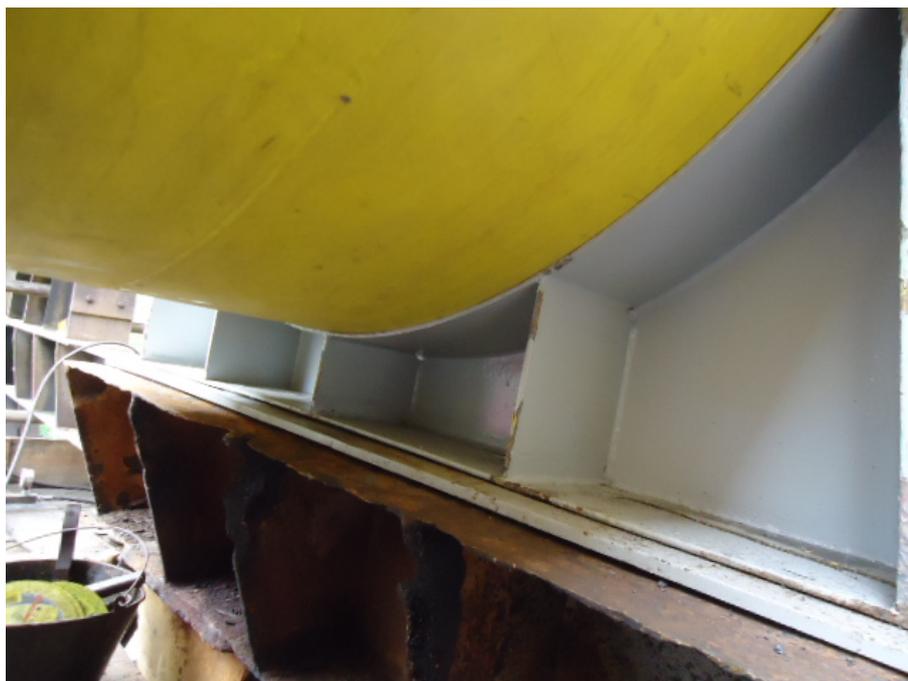
**Figura 12** – Berço novo montado.

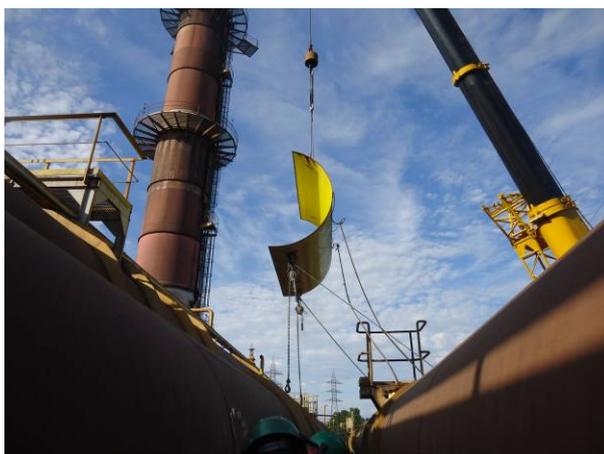
**Figura 13** – Içamento de peça.

A última etapa do trabalho foi a montagem da meia cana. Esta etapa foi realizada através de içamento das peças de chapa calandrada com guindaste para o local a ser soldada, pré-montagem das peças no local com auxílio de macaco corrente e talha e soldagem final das peças no local. As Figuras 13 a 17 mostram as etapas de montagem da meia cana.

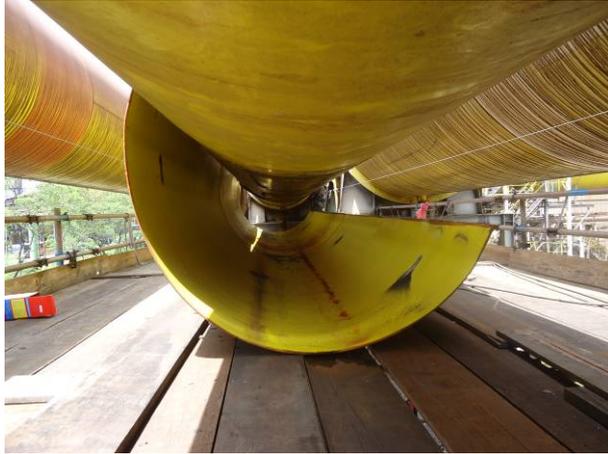
**Figura 14** – Pré-montagem da chapa.

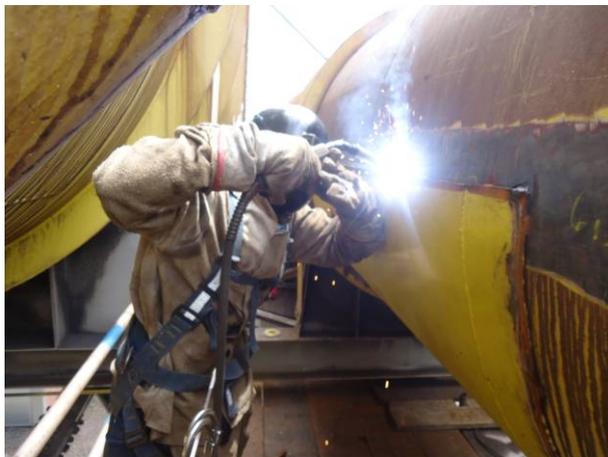
**Figura 15** – Soldagem de peça.

Nos locais onde foram sanados vazamentos de gás com massa química, foram instalados pontos para injeção de nitrogênio, para a inertização daquela região durante a realização da solda.

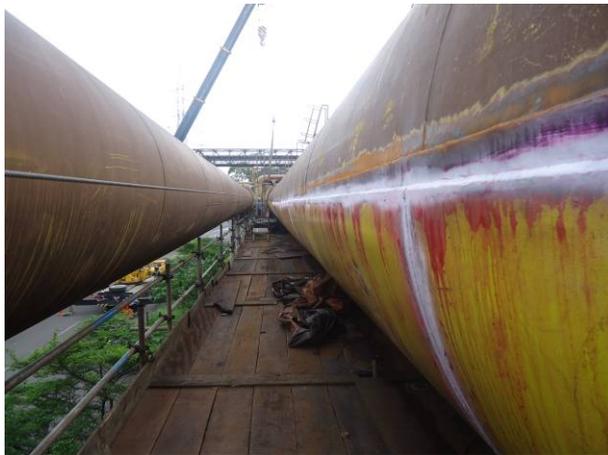
**Figura 16** – LP nas soldas.

Após o término da soldagem foi realizado ensaio de líquido penetrante em 100% das soldas para verificar a existência de falha nos cordões de solda.

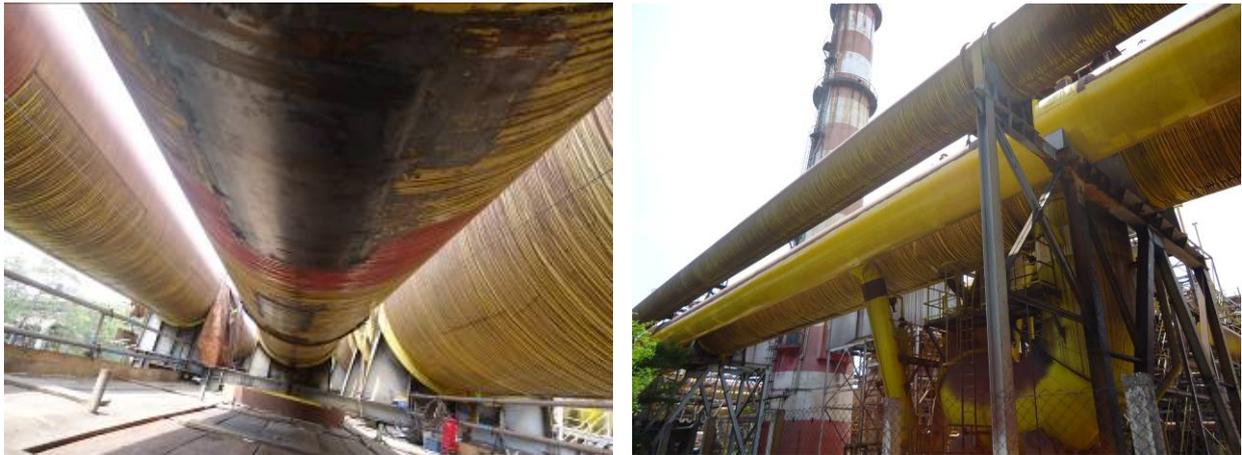
a  
b  
Figura 17 – a - Antes da meia cana; b - Após meia cana.
