# REDUÇÃO DE FALHAS E ENTUPIENTOS EM UMA PLANTA DE SINTERIZAÇÃO ATRAVÉS DA SUBSTITUIÇÃO DE UM *TABLE FEEDER* POR UM ALIMENTADOR DE CORREIA\*

## FAILURES AND BLOCKAGE REDUCTION IN A SINTERING PLANT THROUGH THE REPLACEMENT OF A TABLE FEEDER BY A BELT FEEDER

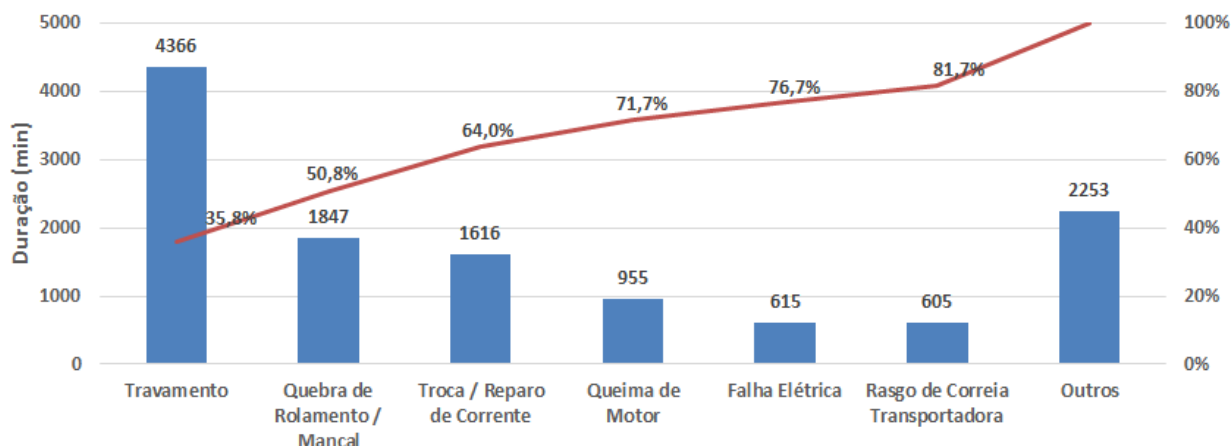
Figura 4. Paradas da Balança Dosadora 17 e do *Table Feeder*. Fonte: Autor.

No presente trabalho foram abordados os três primeiros maiores problemas que corresponderam a 64% das paradas destes dois equipamentos no período de 34 meses.

A Falha 'Travamento' foi o que mais impactou nas paradas deste equipamento, dessa forma, motivando uma modificação no mesmo. Inicialmente foram executadas algumas recomendações do fabricante que não surtiram efeito sobre a redução do número de falhas.

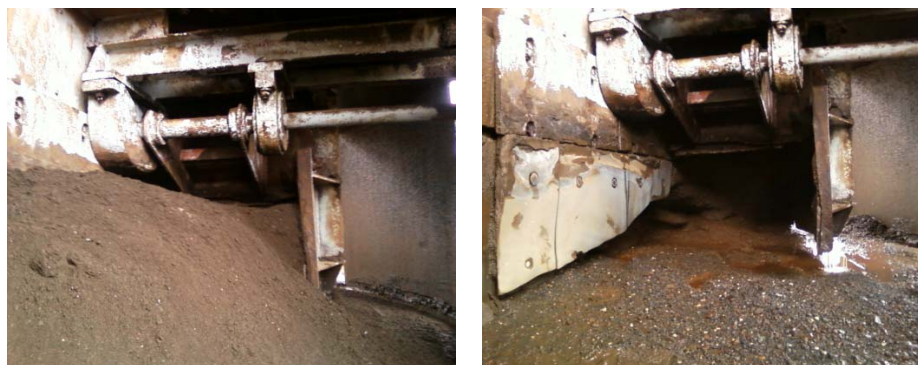
Sempre que o Travamento ocorria era necessário que o operador desobstruísse a saída e o interior da mesa com água pressurizada. Esta atividade causava alguns transtornos operacionais tal como, acúmulo de material sobre o piso e equipamentos. Conseqüentemente, ocorriam quebras e desgaste prematuro de componentes da Balança Dosadora. A através da figura 5 é possível visualizar a saída da mesa com material e após a limpeza com água.

Figura 5. Detalhe da descarga do *Table Feeder*. Fonte: Autor.

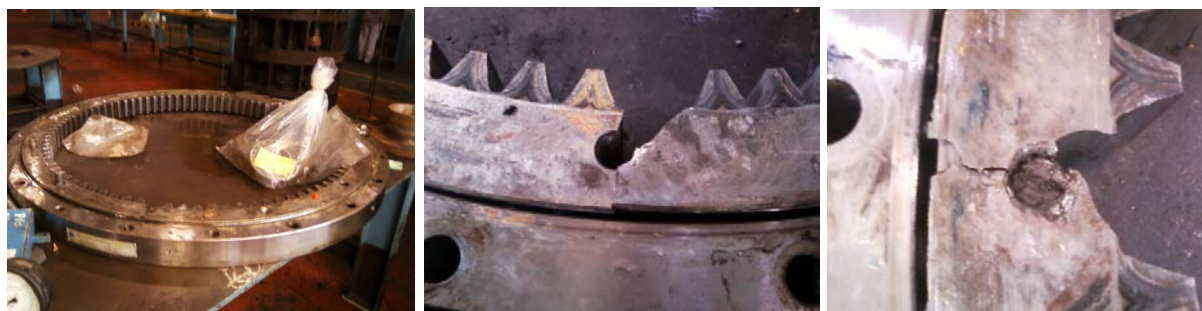
Esta modificação não surtiu efeito pelo fato da engrenagem de giro não ter suportado o novo torque e, também, havendo quebra dos parafusos de fixação do cone de alimentação do *Table Feeder* que é preso ao Silo.

**Figura 6.** Quebra da Engrenagem de Giro do *Table Feeder*. Fonte: Autor.

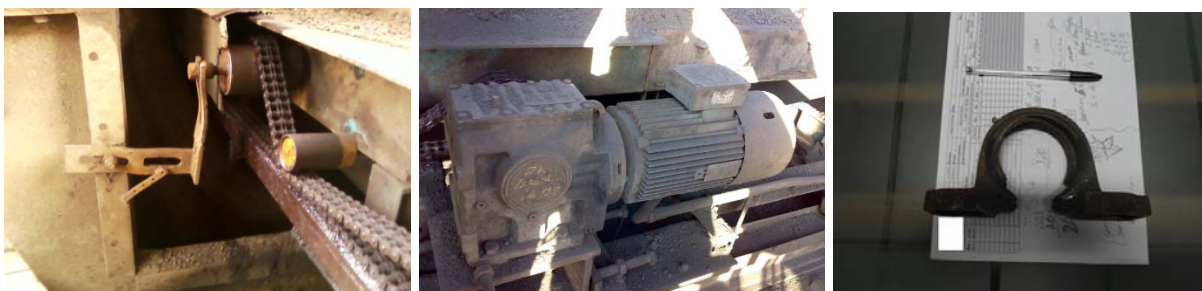
Já a Balança Dosadora apresentava diversas falhas na Corrente de Acionamento do equipamento, bem como nos Mancais utilizados nos Tambores. Equipamentos com transmissão de potência diretamente no eixo do Tambor Motriz da correia normalmente demandam menos recursos de inspeção e manutenção. Já rolamentos esféricos de mancais do Tipo Y projetados para este equipamento suportam uma carga 3 vezes menor que rolamentos autocompensadores de rolos em caixas de mancais do tipo SBP. Outro ponto negativo dos mancais do Tipo Y é a vedação deficiente para este tipo de aplicação.

**Figura 7.** (a) Detalhe do tensionador da corrente; (b) Acionamento da correia transportadora da balança; (c) Mancal do Tambor de retorno avariado. Fonte: Autor.

A Balança Dosadora também passou por melhorias. O acionamento foi ligado diretamente no eixo do Tambor Motriz que ficou no retorno da correia. Com isso, eliminou-se a necessidade do uso de corrente de transmissão. Os mancais e rolamentos dos Tambores também foram substituídos por outros mais resistentes à carga e de melhor vedação. Substituiu-se os mancais do tipo Y para SBP e os rolamentos esféricos para autocompensadores de rolos.

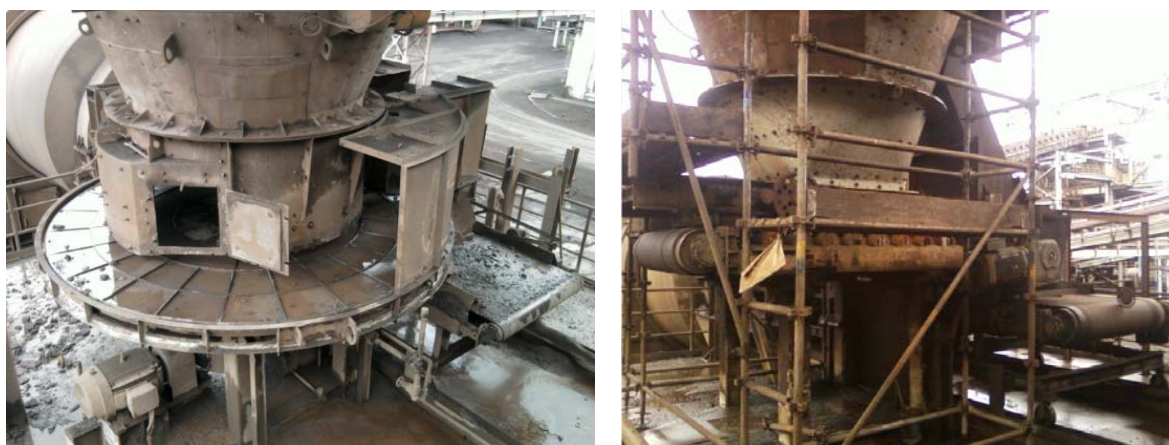
**Figura 10.** (a) *Table Feeder* - Antes; (b) Alimentador de Correia – Durante a montagem. Fonte: Autor.

A atividade de substituição do *Table Feeder* pelo Alimentador de Correia e as Melhorias na Balança Dosadora foram executadas em um período de 48 horas de atividade.

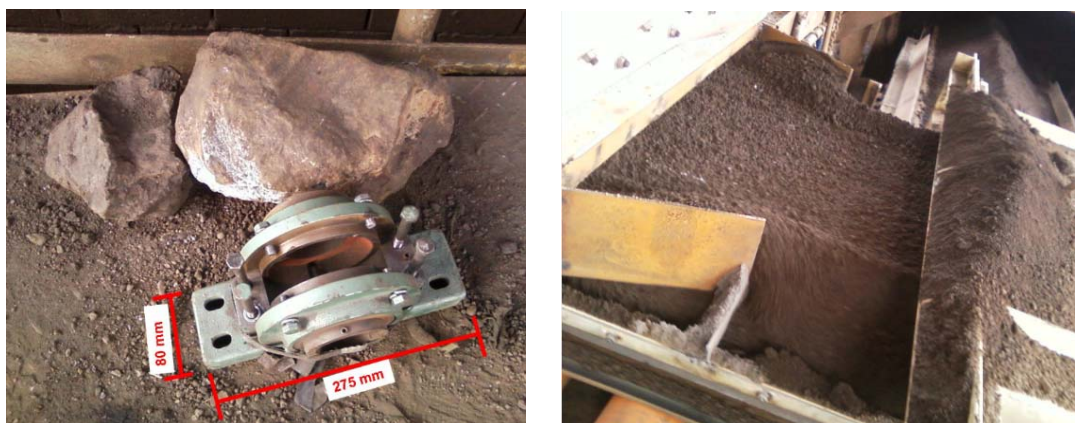
A presença de 'Matacos' (ROM – *Run of Mine*) forçou a retirada da comporta mencionada. A presença desses blocos com granulometria superior a 5 polegadas estrangulava a saída de material causando rasgos na correia e deformação da comporta e em outras estruturas.

Figura 12. (a) Exemplo de Mataco presente na mistura; (b) Saída do Cone do Alimentador de Correia sem a Comporta Ajustável. Fonte: Autor.

A retirada da comporta possibilitou que esses materiais fluíssem naturalmente sem causar danos ao Alimentador de Correia e a Balança Dosadora 17. Neste processo em questão os 'Matacos' estavam inerentes a mistura e até a execução deste trabalho não havia estratégia para eliminá-los.
