REDUÇÃO DOS DESVIOS DE PLACAS POR DESOBSTRUÇÃO DOS VEIOS NA MCC 2*

REDUCTION THE DOWNGRADE OF SLABS FOR CLOGGING IN MACHINE CASTING CONTINUOUS 2

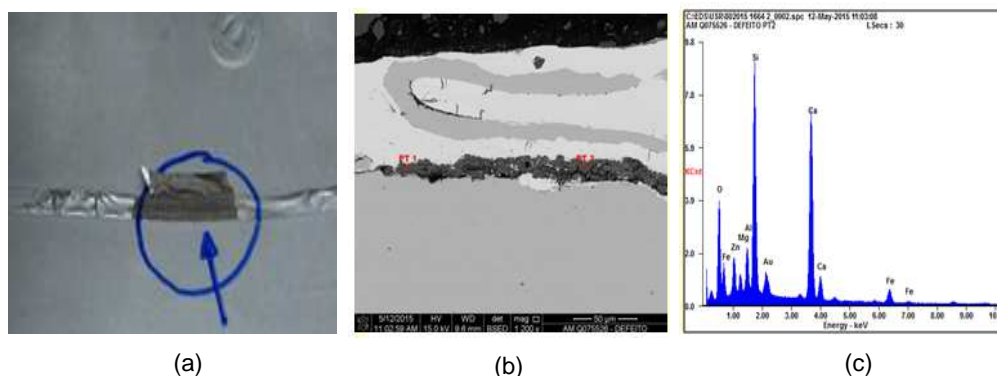
Uma vez identificada à obstrução durante o lingotamento, o método operacional de limpeza e desobstrução do poço com vara é executado com objetivo de remover fisicamente os óxidos aderidos, que impedem o fluxo de aço distribuidor/molde. Estes são absorvidos para o interior do molde, podendo provocar esfoliação no produto acabado.

Figura 1 – Defeito esfoliação em aço UBC sendo (a) defeito no identificado no cliente, (b) micrografia optica revelando Al_2O_3 na região do defeito e (c) microscopia eletronica de varredura confirmando a presença de O, Fe, Zn, Mg, Al, Si e Ca [5].

De forma preventiva as placas cujo evento de desobstrução de veio é evidenciado, as mesmas recebem *downgrade* de qualidade minimizando o risco de aparecimento do defeito em produtos processados pelo cliente.

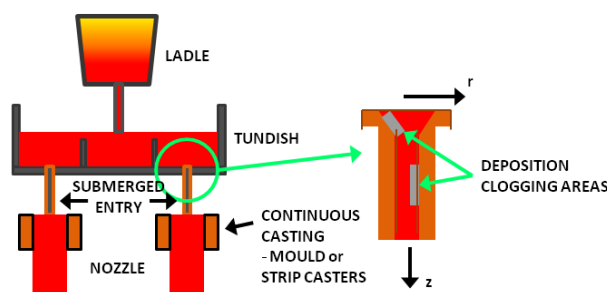
Existem alguns pontos suscetíveis à formação do *clogging*, devido à interação aço, material refratário e ar. Durante o estudo realizado a deposição da alumina identificada nas ocorrências da MCC2 estava localizada na válvula superior e tubo submerso.

Figura 5 – Esquema dos principais pontos de deposição de alumina identificados na MCC2.[7]

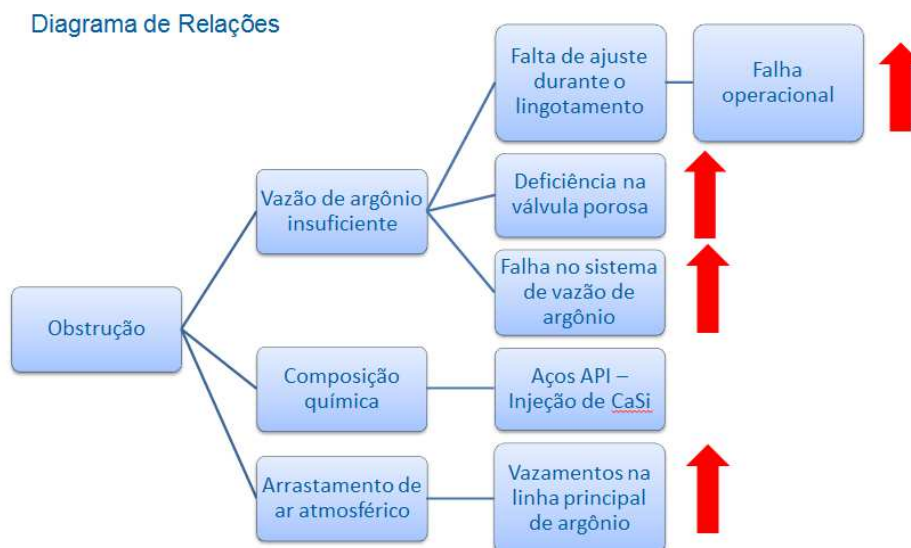
Figura 6 – Diagrama de correlações obstrução por deposição de alumina.

Devido à correlação da obstrução com a falha operacional, falha no sistema de vazão de argônio e deficiência na válvula porosa. Elaboramos um plano de ação para eliminar as causas e reduzir o índice de varada na MCC2.

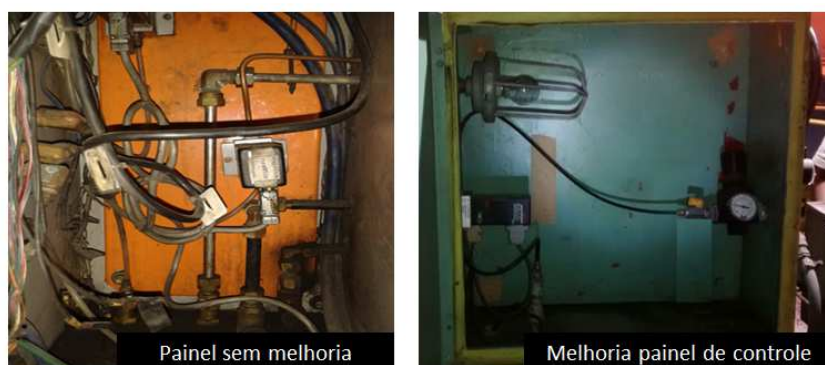
Figura 8 – Painel de controle argônio antes e depois da intervenção.

Foi constatada a correlação entre ajuste de argônio ineficiente com a ocorrência de obstrução consequentemente desvio de placas por varada. Os vazamentos na tubulação de argônio bem como a falha dos transistores digitais do painel eletrônico também contribuíram para o baixo desempenho operacional.

O upgrade da estação de argônio consistiu na mudança da configuração das válvulas controladoras de pressão, eliminando assim, possíveis erros de ajuste do argônio bem como possíveis vazamentos. A Figura 8 apresenta a configuração da estação de argônio após mudança da configuração.

O reparo na estação de injeção de argônio bem como a eliminação dos vazamentos existentes nas tubulações possibilitou melhor controle e ajuste operação do gás inerte durante o sequencial.

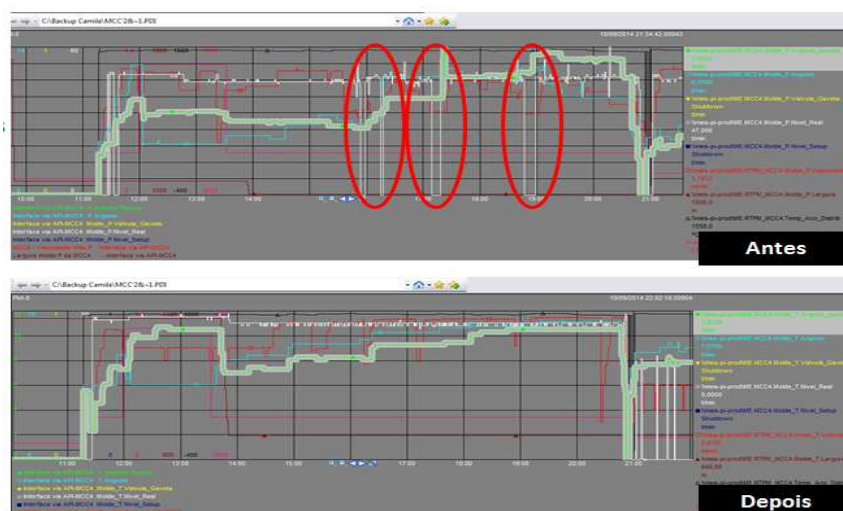
Foi realizado também treinamento operacional devido relação entre o ajuste de argônio e a obstrução. Durante as ocorrências de varada, foi evidenciado que o operador de veio não ajustava corretamente e de forma crescente as vazões de argônio superior e inferior contribuindo com a deposição da alumina na válvula superior. Após os treinamentos realizados com todas as equipes, evidenciamos melhora significativa do controle operacional conforme as cartas gráficas abaixo.

Figura 9 – Carta gráfica de controle do lingotamento contínuo aço BC.

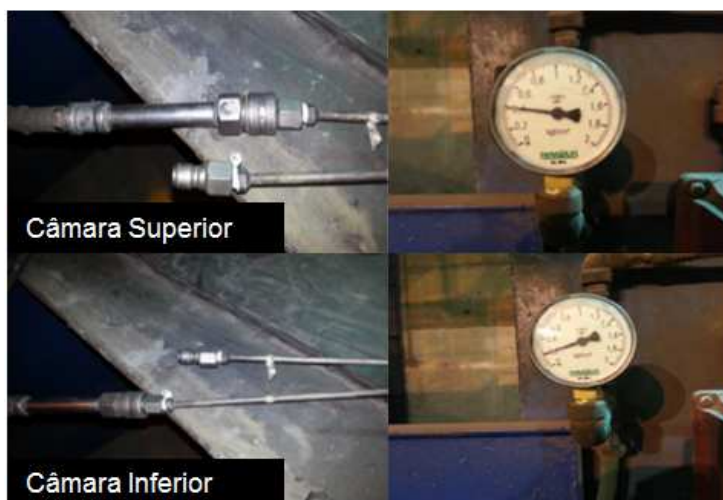
E por último executamos juntamente com o fornecedor, melhoria do projeto das válvulas superior. Durante o lingotamento identificamos que as válvulas apresentavam baixa vazão. Diante disso solicitamos adequação dos valores de

Figura 10 – Válvula superior produzidas com ajustes da porosidade do material refratário.

A variação entre as contrapressões da câmara superior e inferior das válvulas superior, identificadas nos testes de bancada, permitia a ineficiência da injeção de argônio potencializando a formação do *clogging*.

pressão e porosidade contemplando-os nos limites de controle exigidos pelo processo. Preventivamente, o teste de bancada foi implantado possibilitando detectar as válvulas com anormalidades antes da montagem das mesmas. O teste consiste em verificar a contrapressão das câmaras superior e inferior mediante vazão de 60 NI/min. Logo é possível certificar o comportamento isobárico das válvulas.

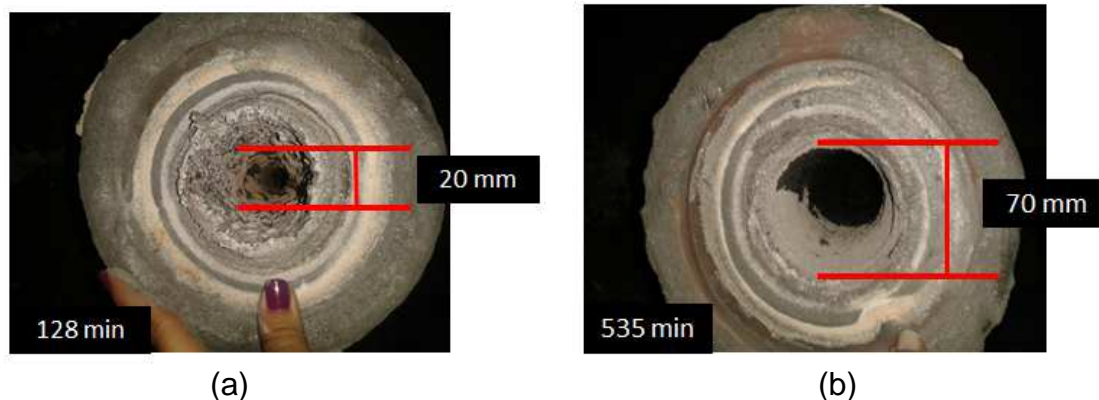
A implementação das ações acima permitiu uma redução significativa da obstrução na MCC2. Como se pode observar na Figura 11, os tubos que anteriormente já possuíam a deposição de alumina com 128 min, passaram a apresentar pouquíssimo material aderido mesmo após 535 min mantendo o diâmetro original do canal de fluxo de 70mm.

Figura 11 – Tubo submerso apresentando (a) obstrução prematura durante o lingotamento e (b) deposição de alumina sem restrição do fluxo de aço.
