# REDUÇÃO DA INCIDÊNCIA DO DEFEITO DE PONTA ABERTA NA LINHA LEVE DA ARCELORMITTAL CARIACICA<sup>1</sup>

## REDUCTION OF THE INCIDENCE OF SLIP END DEFECT IN LIGHT SECTION MILL OF ARCELORMITTAL CARIACICA

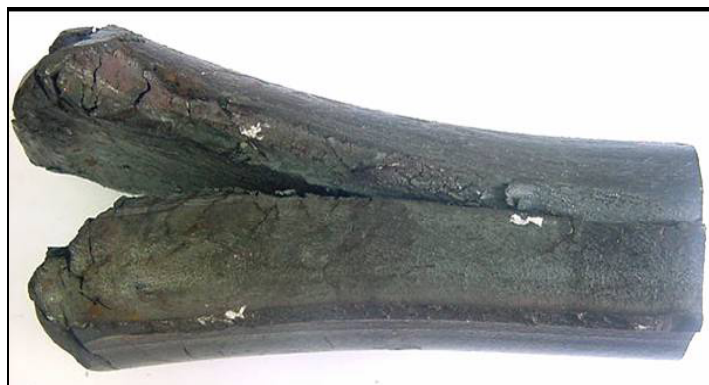
Este defeito apresenta-se no material em forma de estouro ou separação das extremidades da barra próximo aos cilindros de laminação como pode ser observado na Figura 1.<sup>(1)</sup>

Figura 1. Aspecto macrográfico do defeito “Ponta Aberta” em uma barra redonda.

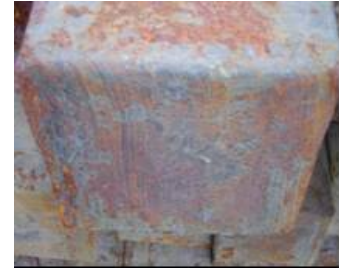
**Figura 7** – Qualidade do corte dos tarugos.

Observou-se uma baixa qualidade do corte dos tarugos no período em que se teve o maior número de ocorrências e geralmente os tarugos com pior corte apresentaram o defeito de ponta aberta. A péssima qualidade do corte dos tarugos foi devida a falta de manutenção preventiva do conjunto de oxi-corte.

## CORTE SATISFATÓRIO

- Baixa propensão a ponta aberta.

- produzir as corridas na aciaria com relação Mn/S maior que 25;
- limitar o uso de CAVA na carga para o grupo de aços identificados como críticos (A25, A12 e B12);
- alterar o perfil de resfriamento secundário da MLC para os aços considerados críticos (A25, A12 e B12);
- realizar manutenção da máquina de oxicorte para a troca do trilho; e
- elaborar nova curva de reaquecimento de tarugos para os aços considerados críticos (A25, A12 e B12).

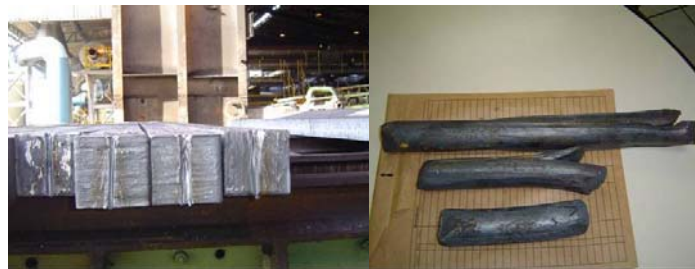
A fim de consolidar a influência da qualidade do corte na geração do defeito de ponta aberta foi realizada uma experiência, simulando a influência do corte do tarugo, por meio da introdução do defeito na extremidade dos tarugos com o uso de maçarico. Tais tarugos foram laminados e todos sem exceção apresentaram o defeito de ponta conforme Figura 8.

**Figura 8.** Detalhe do defeito induzido nos tarugos para o teste da qualidade do corte e o resultado dos testes na barra laminada apresentando o defeito de ponta aberta.

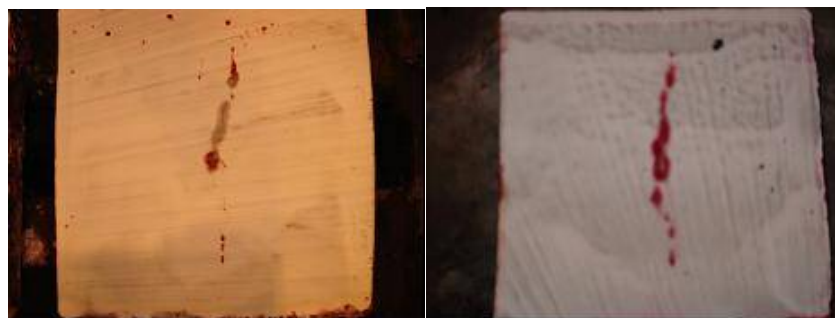
Constatou-se a presença constante de trinca transversal “grosseira” nos tarugos que apresentaram ponta aberta causadas a partir de tensões termomecânicas sofridas pela pele solidificada durante o resfriamento do tarugo, como mostrado na Figura 9.

**Figura 9.** Presença de trinca central nos tarugos.

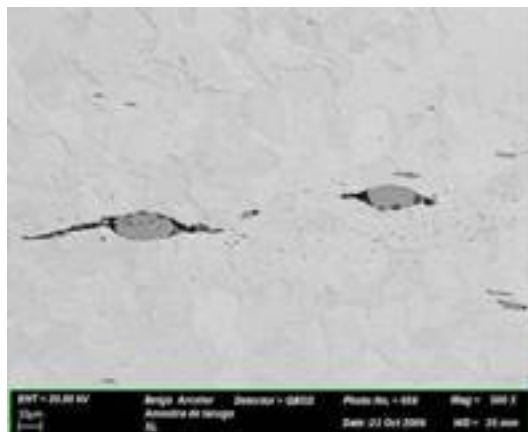
**Figura 10** – Presenças de inclusões de sulfetos.

Os defeitos são provenientes do lingotamento contínuo devido à presença de óxidos ramificados, microsegregações, forte descarbonetação e oxigênio. As trincas são caldeadas, descarbonetada com oxidação interna e presença de inclusões. Região da trinca com presença maciça de inclusões alongadas de sulfetos e alguns silicatos.

A ocorrência do defeito foi causada pela trinca existente antes do enformamento (descarbonetação e oxidação interna), associado à presença de grandes quantidades de sulfetos (fragilidade a quente) contribuindo para a ocorrência do defeito.

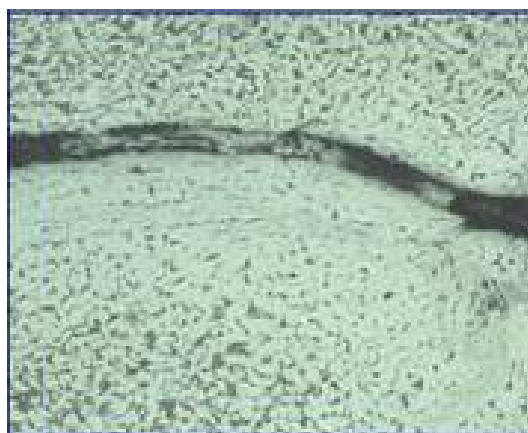
**Figura 11** - Região da trinca com descarbonetação micro-segregação.
