# REDUÇÃO DA OCORRÊNCIA DE TRINCAS NAS BORDAS DE TIRAS DURANTE LAMINAÇÃO A FRIO ATRAVÉS DA PADRONIZAÇÃO DOS PARÂMETROS DE CORTE<sup>1</sup>

## REDUCING THE OCCURRENCE OF EDGE CRACKS ON STEELS STRIPS THROUGH STANDARDIZATION OF PARAMETERS FOR LONGITUDINAL CUTTING

<sup>1</sup> Contribuição técnica ao 47º Seminário de Laminação – Processos e Produtos Laminados e Revestidos, 26 a 29 de outubro de 2010, Belo Horizonte, MG.

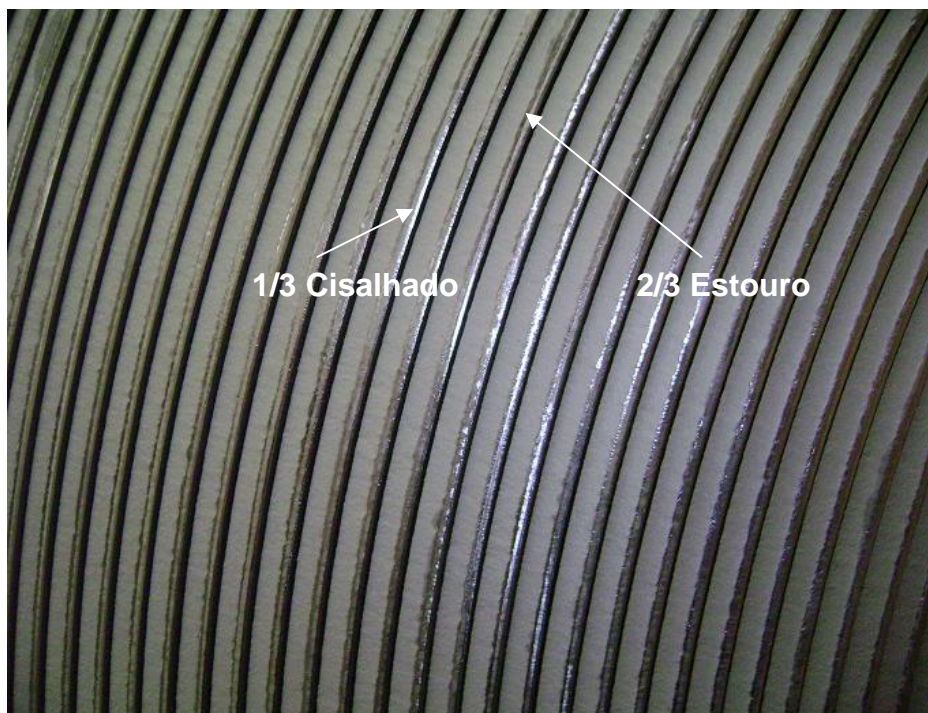
Um corte adequado, ou seja, com aproximadamente 2/3 de estouro (aspecto brilhante) e 1/3 de corte cisalhado (aspecto brilhante) é mostrado na Figura 4. Um corte encaroçado, provocado geralmente quando são utilizadas folgas um pouco abertas nas facas para o corte do material, é mostrado na Figura 5.

Figura 4 – Corte adequado.

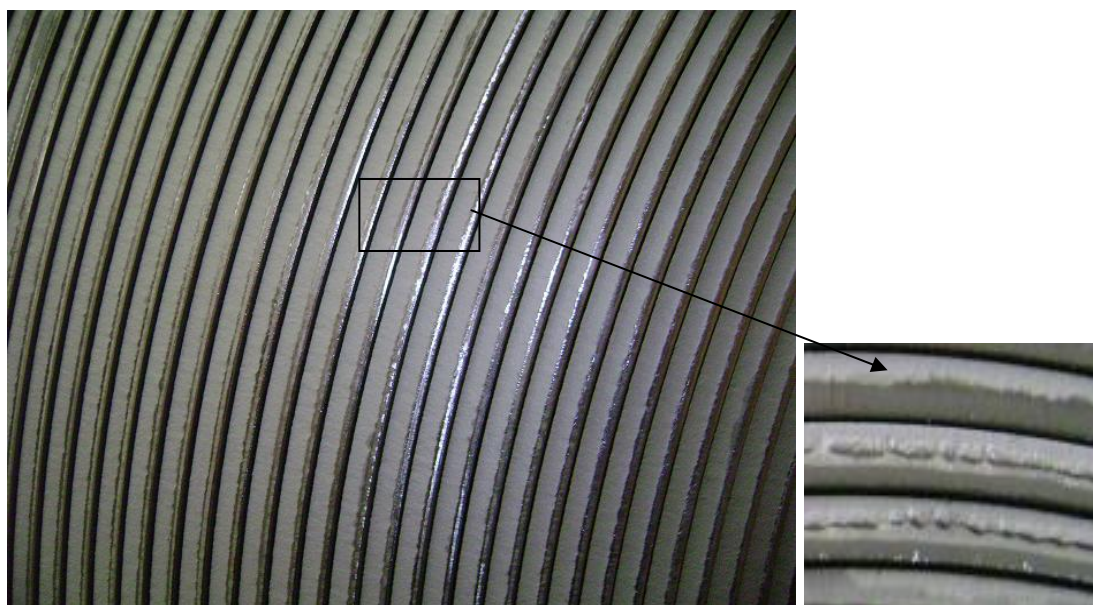
Figura 5 – Corte encaroçado.

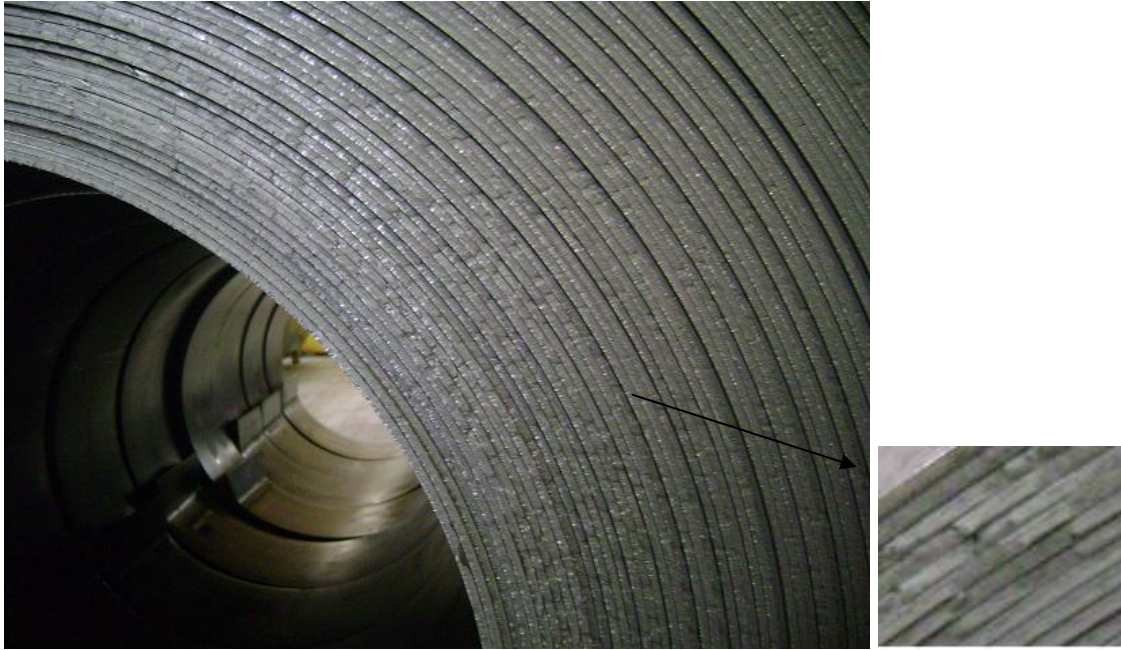
Um corte cisalhado, corte provocado por folgas muito abertas ou facas com o fio de corte desgastado, é mostrado na Figura 6, e um corte brilhante, geralmente provocado por ser utilizada folga muito fechado é mostrado na Figura 7. Apesar de ser o corte com o aspecto visual mais bonito, é um dos piores tipos de corte.

**Figura 6 – Corte cisalhado.**

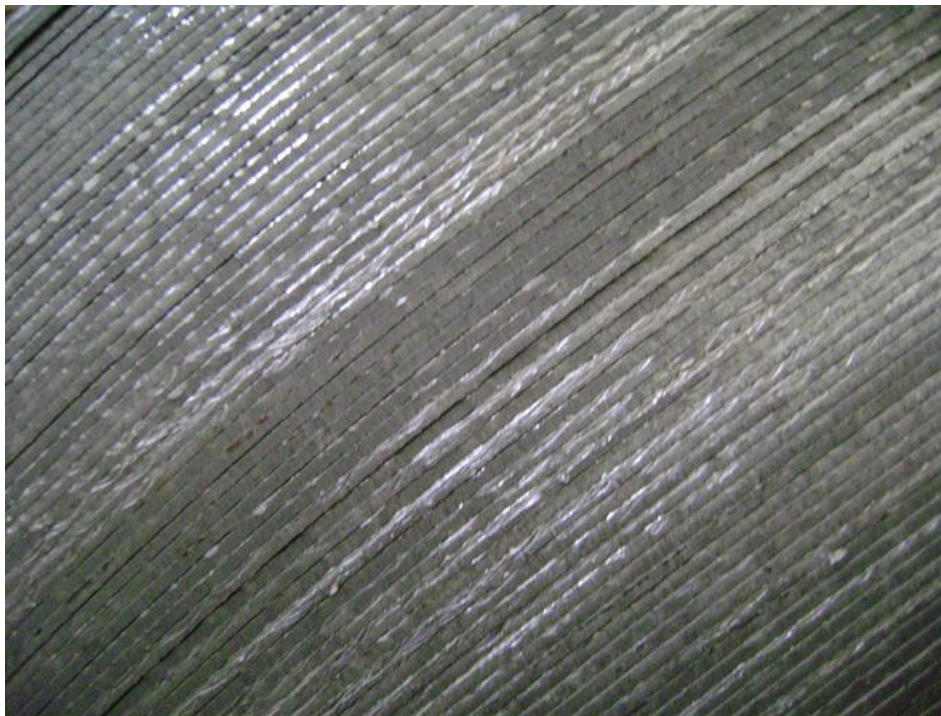
**Figura 7 – Corte brilhante.**

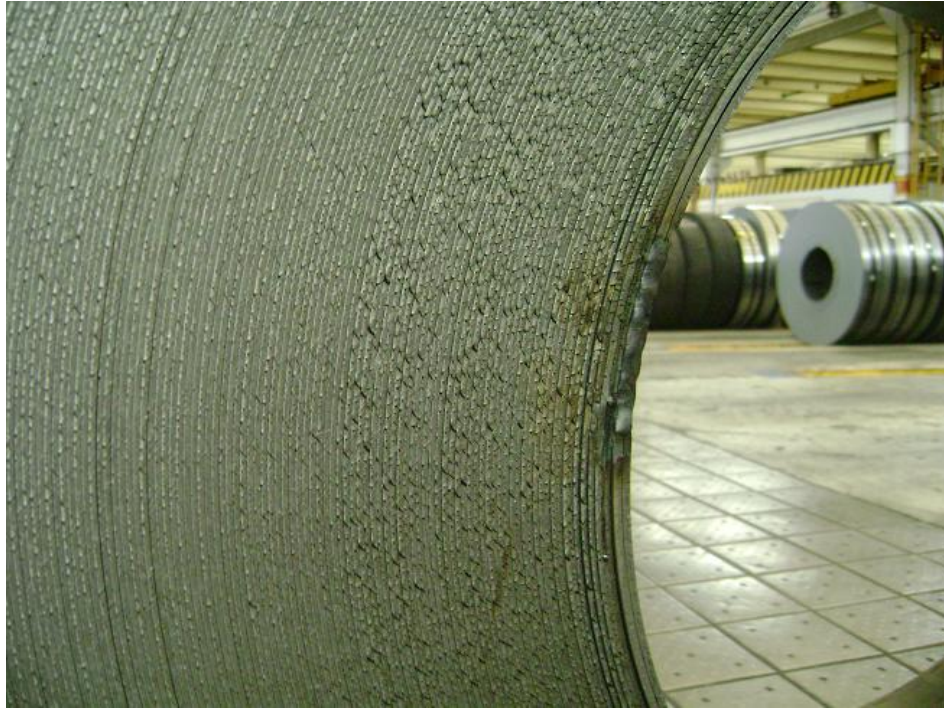
Os resultados obtidos quando são laminados materiais com borda brilhante e cisalhada são apresentados nas Figuras 8 e 9. Em ambos os casos, verificamos que se abriam trincas e a laminação teve que ser interrompida precocemente.

**Figura 8** – Corte brilhante após a laminação.

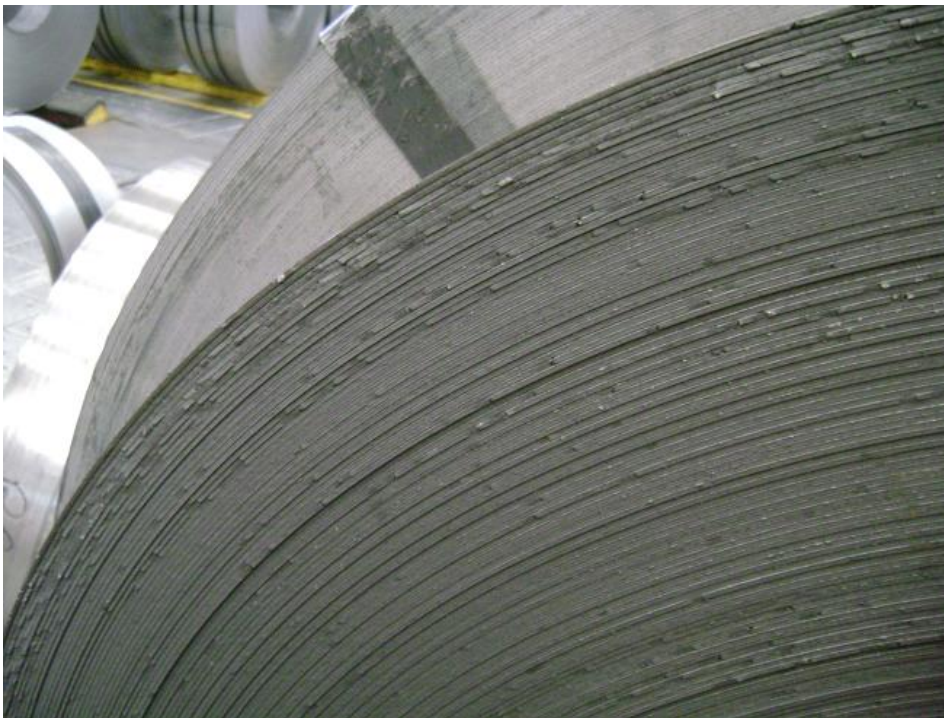
**Figura 9** – Corte cisalhado após a laminação.

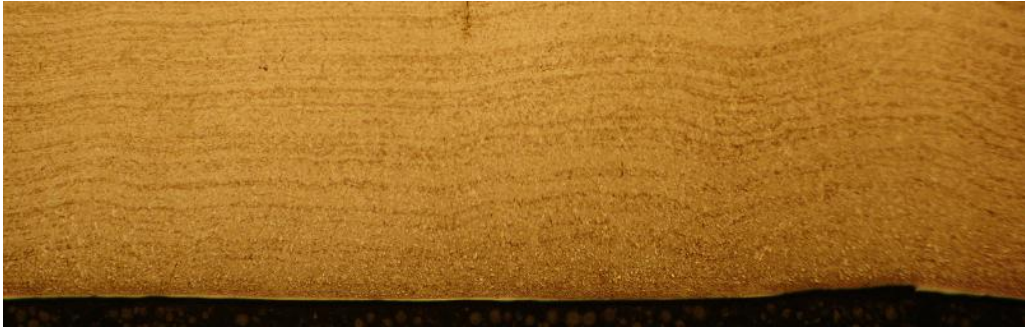
Conforme mostrado na figura 10, quando se executa um corte adequado, a região do corte não apresenta alterações permitindo assim a seqüência do processamento sem perdas.

**Figura 10** – Microestrutura do corte adequado – 100x.

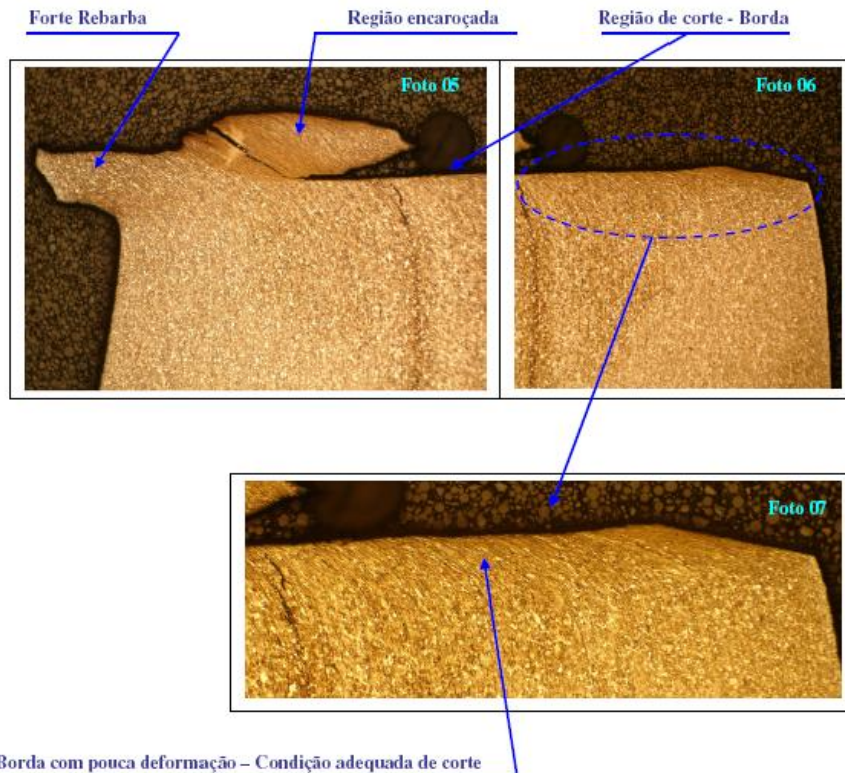
Podemos perceber na Figura 11 que um corte encaroçado provoca uma alteração no material, ainda que uma alteração pequena, tornando o corte não ideal, porém aceitável.

**Figura 11** – Microestrutura do corte encaroçado – 100x.

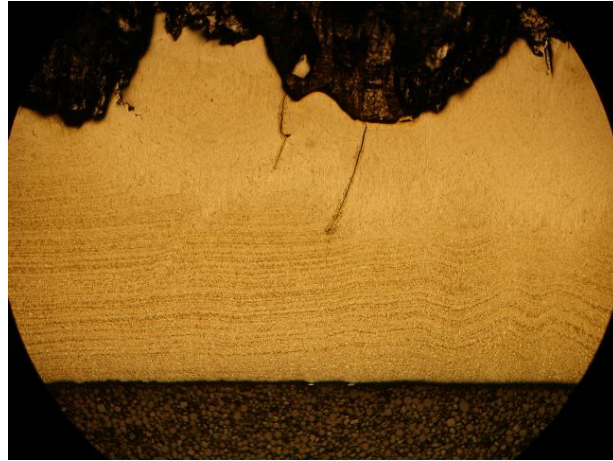
Pode-se notar na Figura 12 que o material que se executou corte cisalhado apresenta trincas que tendem a se expandir nos próximos processos, mesmo que o material seja recozido.

Figura 12 - Microestrutura do corte cisalhado – 100x.

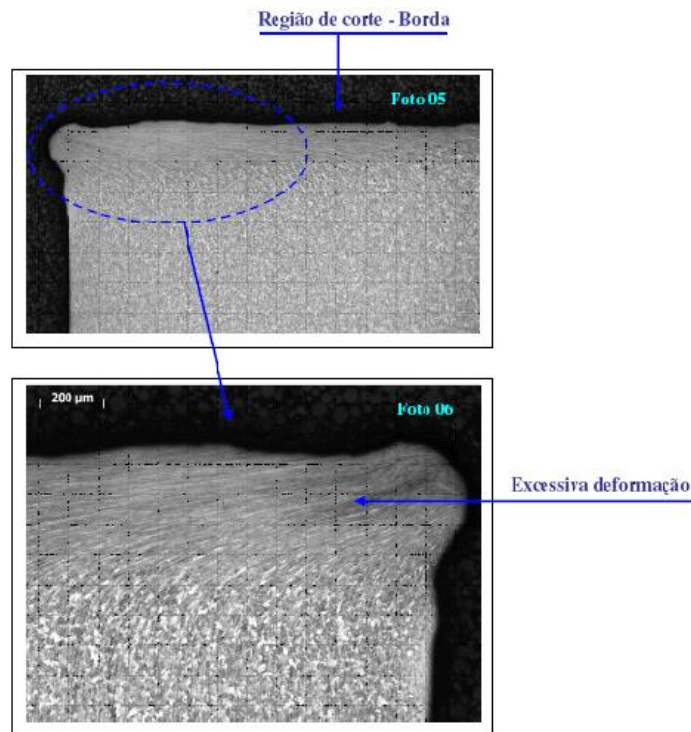
Figura 13 - Microestrutura do corte brilhante – 100x.

Como se pode observar na figura 13, a borda com aspecto brilhante altera a região do material próxima ao corte. Percebemos que o material está extremamente encruado. Assim sendo, na etapa de laminação, nessa região irão nuclear trincas que irão prejudicar ou impedir a laminação.

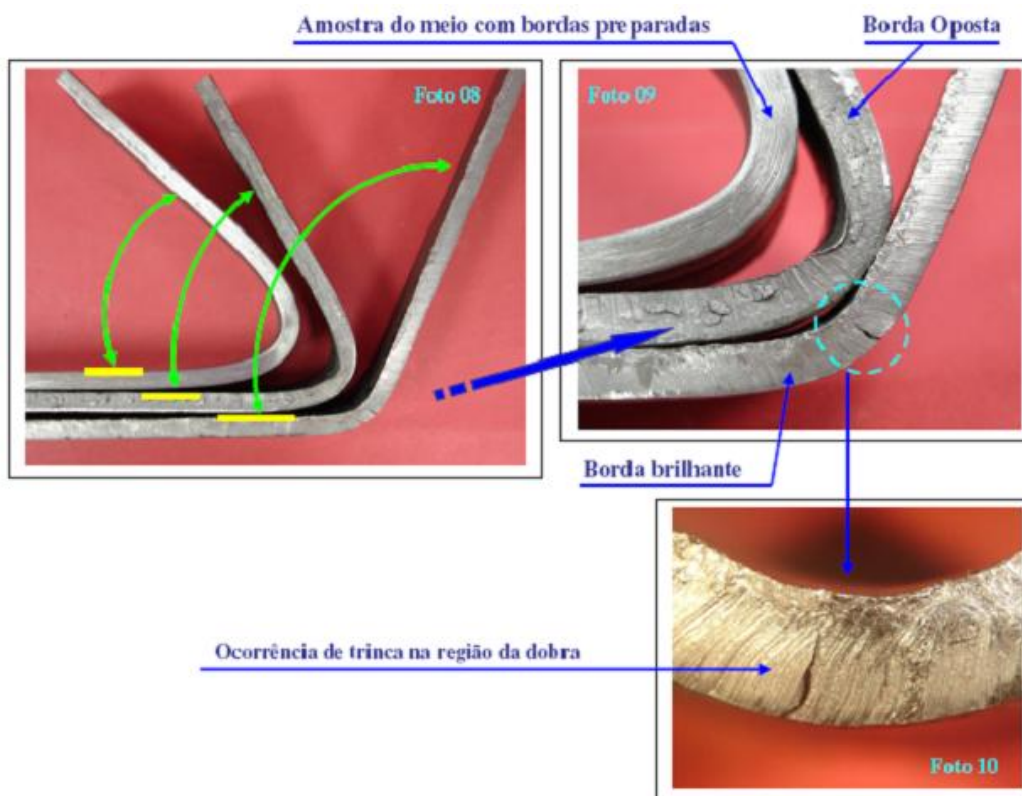
Como pode ser observado claramente nas amostras vistas na Figura 14, o tipo de borda resultante do corte influencia drasticamente a capacidade do material ser deformado. O material que teve as duas bordas lixadas para retirada da influência do corte e o material com corte encaroçado não apresentaram trincas, já o corte brilhante no início do teste de dobra já apresentou trincas.

Figura 14 – Teste de dobra.
