REDUÇÃO DA REJEIÇÃO DE CAN END STOCK (LIGA DE ALUMÍNIO DO GRUPO 5XXX) POR SMUT GERADO NA LAMINAÇÃO A FRIO¹

REDUCTION OF REJECTION CAN END STOCK (ALUMINUM ALLOY 5XXX GROUP) GENERATED BY SMUT AT COLD ROLLING

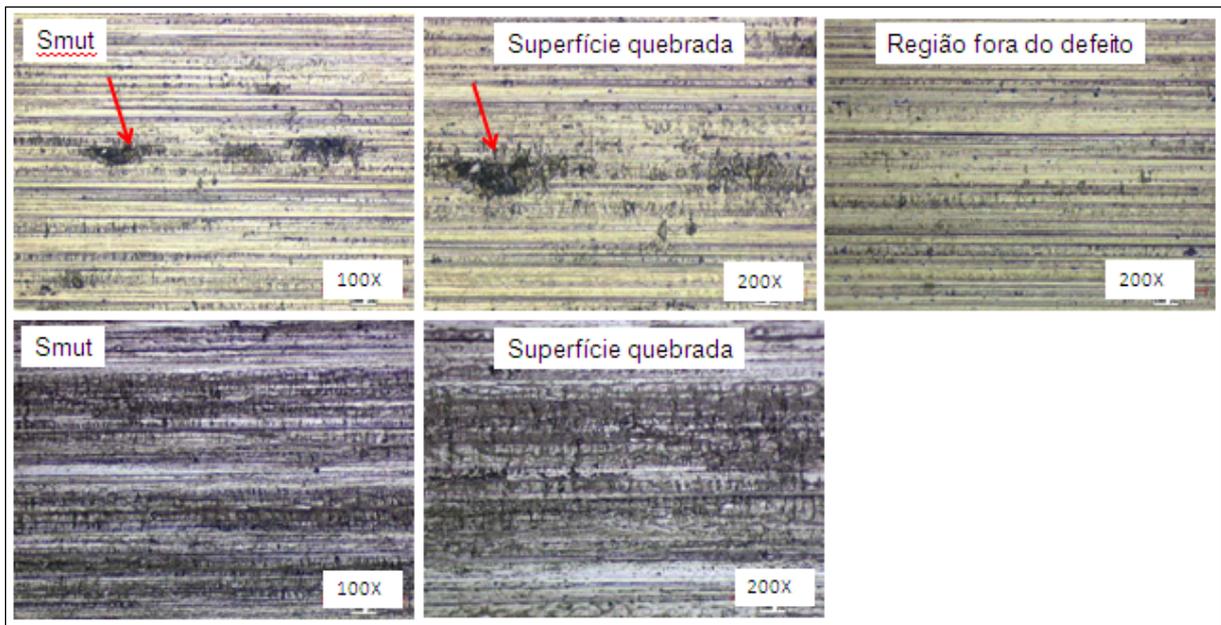
Se for laminado irá deixar a superfície quebrada da chapa, pois altera as condições hidrodinâmicas durante a laminação.⁽³⁾

Figura 1. Detalhe da superfície da chapa quebrada caracterizando defeito superficial – *Smut*.

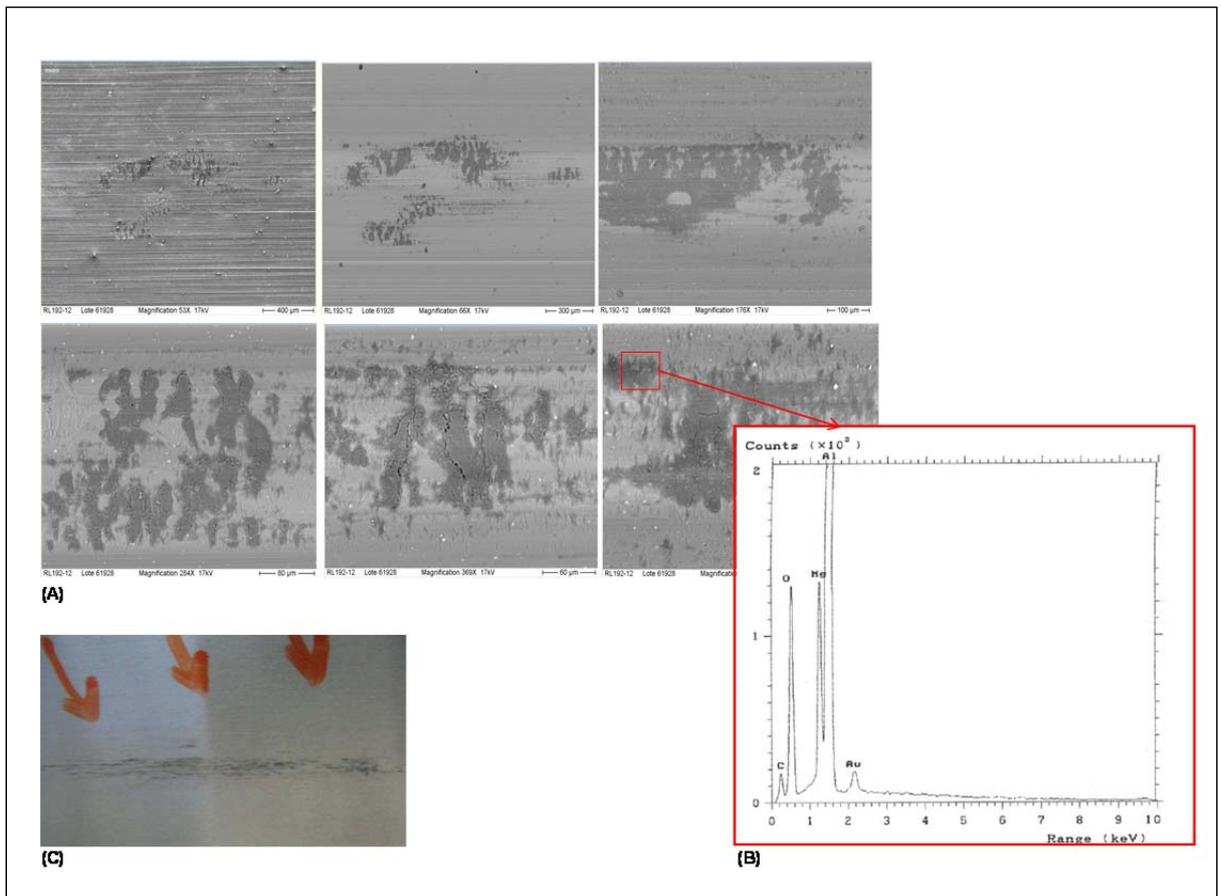
O defeito é descrito como um resíduo escuro no sentido de laminação caracterizado, na maior parte, por finos e óxido de alumínio que pode se associar a resíduos orgânicos,⁽²⁾ podendo ocorrer:

Figura 2. (a) Ilustra morfologia do defeito analisado via MEV (vários aumentos de imagem para mostrar detalhe do defeito); (b) Composição química do defeito; (c) Foto do defeito.

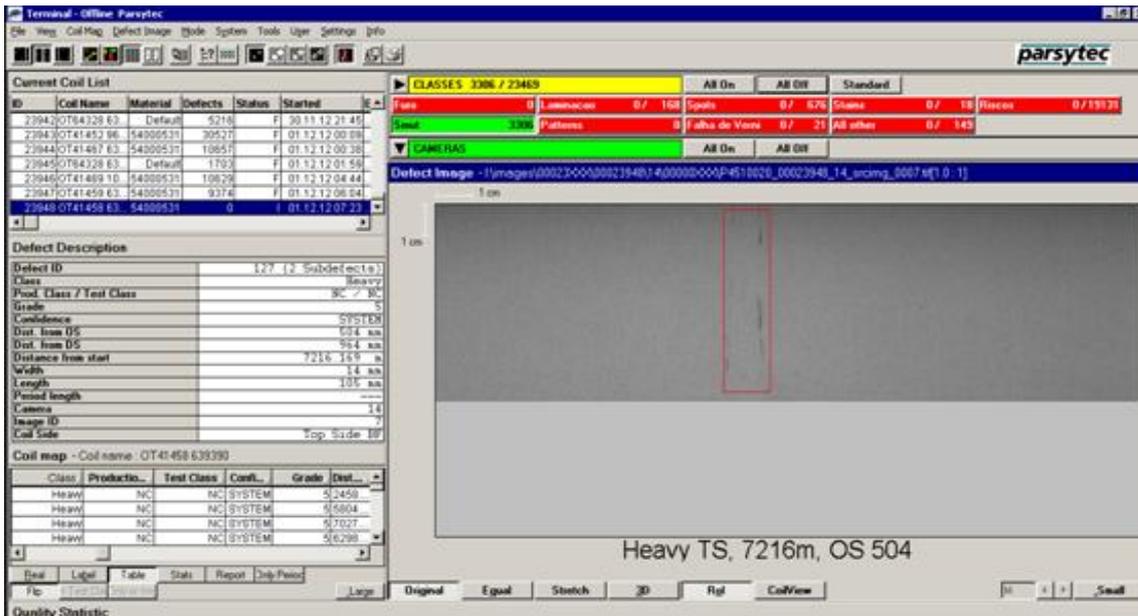
Figura 3. Mostra o defeito detectado pelo sistema de inspeção da linha de pintura. Parsytec.

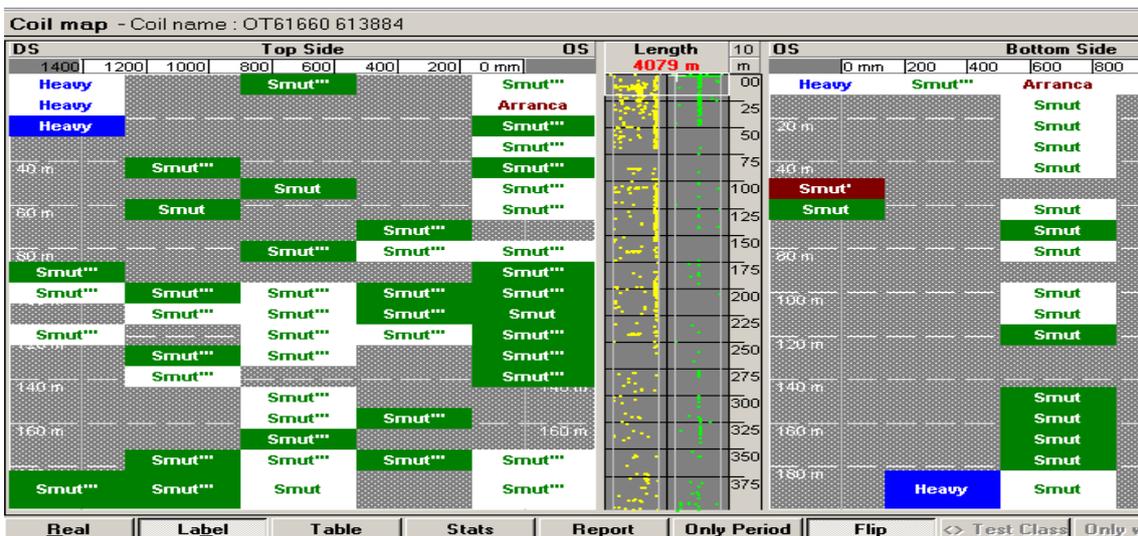
Figura 4. Mostra a distribuição dos pontos de Smut detectadas na chapa ao longo de todo comprimento da bobina em ambas as superfícies (em amarela: superior e em verde: inferior) pelo sistema de inspeção da linha de pintura. Parsytec.

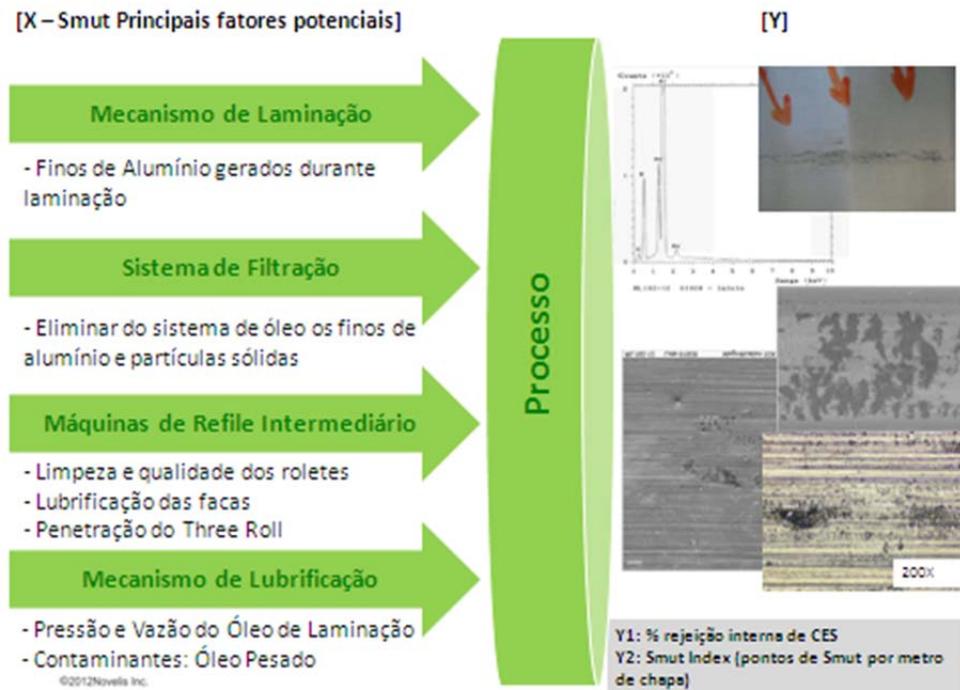
Figura 5. Mecanismo de geração do Smut.

- Mecanismo de laminação: quantidade de finos gerados durante a laminação devido à quebra da superfície da chapa pela topografia do cilindro de trabalho;⁽²⁾

- Mecanismo de filtração: durante o desbaste a frio os finos de alumínio gerados devem ser removidos do sistema por filtração para que evite seu arraste para as máquinas de refile intermediário, onde, após acumular nos roletes são facilmente transferidos para chapa (a quantidade de óleo arrastada pela chapa após desbaste também é crítica na geração do Smut, esta quantidade deve ser mínima e o sistema de *blow off* eficaz); e

- Mecanismo de lubrificação: na etapa laminação a frio de acabamento a qualidade do óleo é crítica, pois a entrada do laminador serve para lavagem da chapa e eliminação do excesso de finos de alumínio da superfície evitando que os finos de alumínio sejam laminados quebrando a superfície do metal gerando o Smut. A concentração de óleo contaminante hidráulico, pressão e limpeza do óleo são itens críticos e devem ser controlados.

- foi realizado treinamento operacional com todo efetivo responsável pelo sistema de lubrificação, ressaltando a importância de manter o sistema sob controle e definindo as melhores práticas operacionais para aumentar a desempenho dos filtros para remoção das partículas sólidas presentes no óleo de laminação;
- definida frequência para limpeza dos tanques de óleo de laminação a fim de evitar o acúmulo de sujeira;

- melhorias no sistema de formação da torta filtrante e automatização da dosagem dos diferentes tipos de terra;
- a formação da pré-camada de filtração passou a ser realizada com óleo destilado: isento de umidade, partículas sólidas e resíduos pesados;

- aumentado nível dos tanques para evitar que a sujeira precipitada pudesse ser enviada ao laminador;
- aumento da vazão de óleo de laminação na entrada do laminador, e nos bicos do bite, além da instalação de dois bicos extras inferiores para aumentar a eficiência de lavagem da superfície da chapa;

- aumentada a capacidade de destilação da unidade de destilação a vácuo;
- diminuída a penetração dos roletes das máquinas de refile intermediário, para que a transferência de sujeira depositada nestes roletes tivesse a menor aderência possível sobre a chapa; e

- definido prática operacional para frequência e limpeza dos roletes das máquinas de refile intermediário.

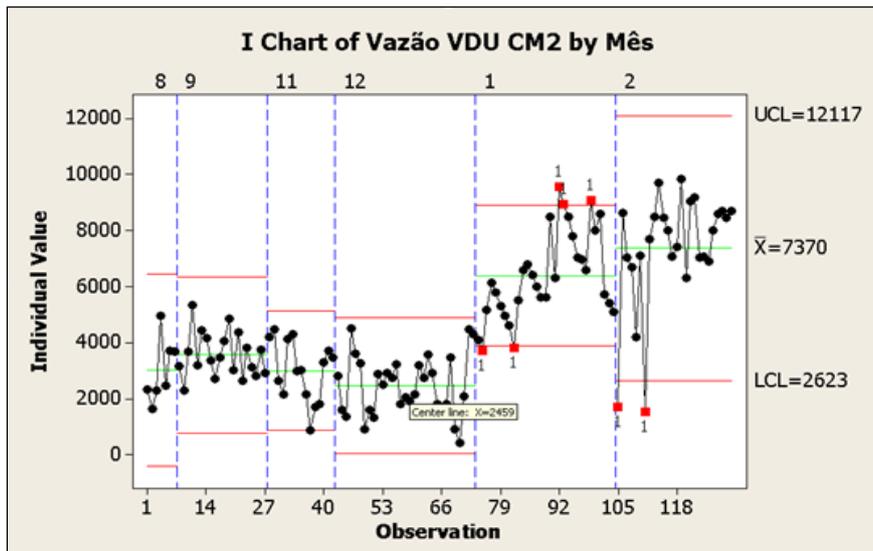
A Figura 6 mostra um ganho indireto importante obtido após as ações de melhoria aplicadas na unidade de destilação a vácuo, atingido um aumento de 67% na capacidade de destilação, passando de 2459 litros/dia para 7370 litros/dia em média. Com este resultado houve uma redução de contaminação do óleo de laminação por óleo pesado de 62% passando de uma média de 1,2% de óleo pesado no óleo de laminação para 0,46% (Figura 7).

Figura 6. Aumento da capacidade de destilação da unidade de destilação a vácuo (em litros por dia) alcançado após melhorias aplicadas.

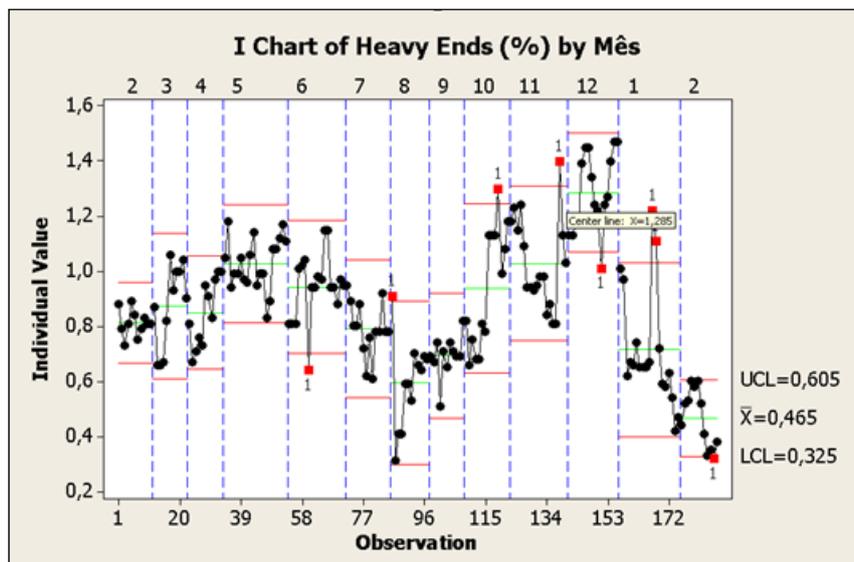
Figura 7. Redução da contaminação do óleo de laminação por óleo pesado (em %) alcançado após melhorias aplicadas.

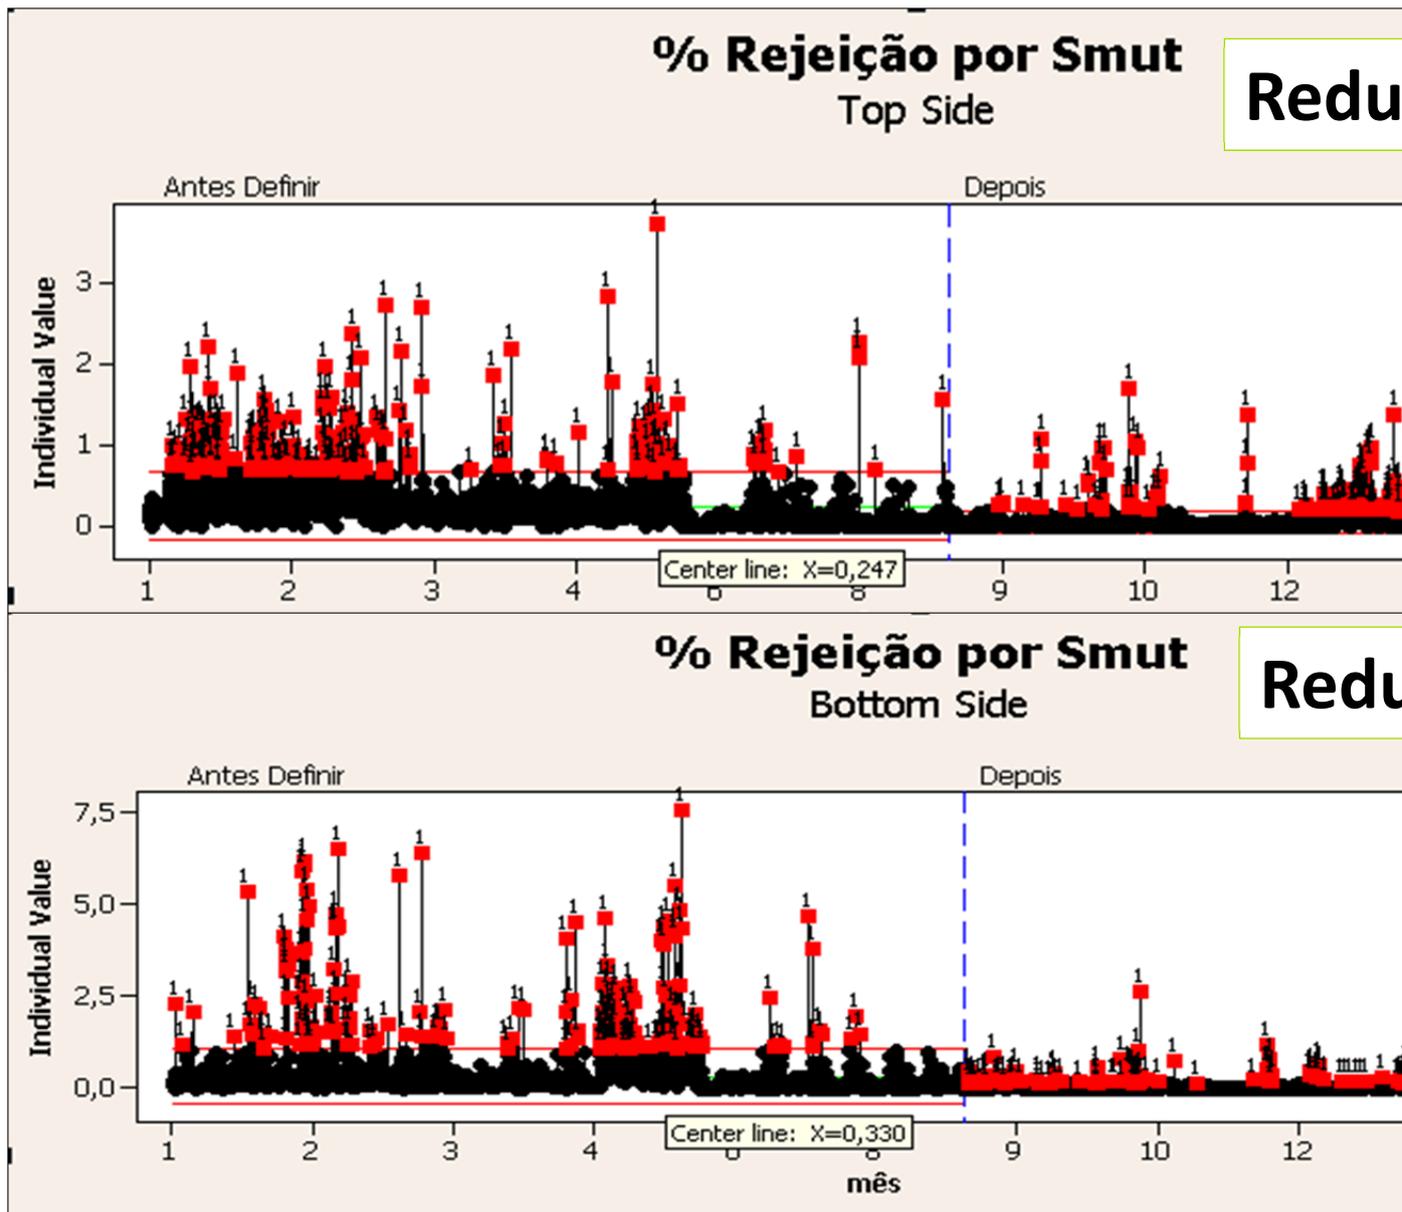
- redução de 75,7% no índice de *Smut* por metro de chapa pintada na superfície superior;
- redução de 86,9% no índice de *Smut* por metro de chapa pintada na superfície inferior;
- redução de 60,2% da rejeição interna por *Smut*, objetivo do projeto era redução de 50%. E os meses posteriores ao projeto têm apresentado melhora contínua na redução de rejeição interna por *Smut*. Durante a execução do projeto houve a ocorrência de um tipo de *Smut* mais grosseiro que foi caracterizado por *Heavy Smut*, após execução do projeto alcançamos uma redução de 86,9% de rejeição interna por este problema e atualmente redução de 100%, já que não tivemos mais incidência deste defeito mais grosseiro.

Figura 8. Redução do índice de *Smut* na superfície superior e inferior da chapa de alumínio pintada durante e após projeto (em pontos de *Smut* por metro de chapa) – Fonte: Sistema de inspeção superficial da linha de pintura.

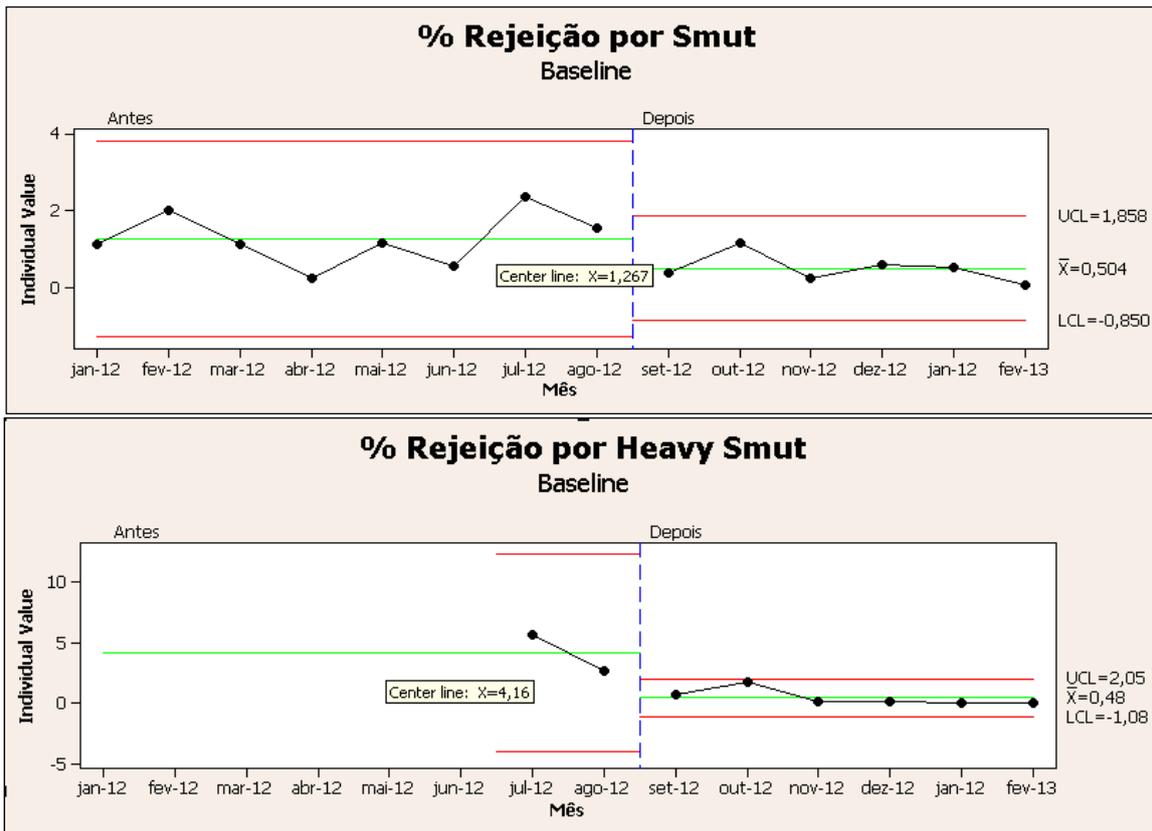
Figura 9. Redução da rejeição interna por *Smut* e *Heavy Smut* (*Smut* mais grosseiro onde ocorre falha na pintura deixando metal exposto) (em % tonelada rejeitada por tonelada produzida) durante e após projeto.
