# REDUÇÃO DE CORTES DE SEQUÊNCIA POR NÃO RINSAGEM<sup>1</sup>

## REDUCTION OF CUT SEQUENCE CAUSED BY PURGING PLUG FAILURE

<sup>1</sup> *Contribuição técnica ao 40º Seminário de Aciaria – Internacional, 24 a 27 de maio de 2009, São Paulo, SP, Brasil.*

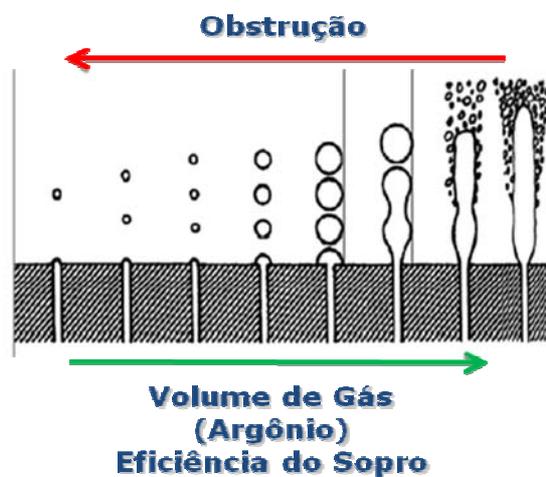
**Figura 4:** Desenho esquemático da passagem do gás pelo plug obstruído.

Mesmo com vários sistemas para garantia do sopro de gás inerte na panela, eventualmente o plug não sopra o gás causando o que chamamos de não rinsagem. A não rinsagem é causada principalmente por obstrução. Quanto maior a obstrução do plug, menor é o volume de gás soprado na panela. A Figura 4 ilustra o comportamento do plug em relação a evolução da obstrução.

Um dos mecanismos de obstrução do plug é a formação de uma “rolha” de escória na parte superior do plug. A formação da mesma é causada pela reação do material do plug ( $\text{Al}_2\text{O}_3$ ) e os compostos presentes na escória ( $\text{FeO}$ ,  $\text{CaO}$ ,  $\text{SiO}_2$ , etc), formando um fase de menor ponto de fusão, consumindo a face quente do plug inibindo a passagem do gás. A reação é iniciada quando o aço e a escória, presentes no fundo da panela após o final de lingotamento, ficam em contato direto com o plug. Esta reação é potencializada quando a panela entra no aquecedor, fato que acontece quando a mesma perde seu ciclo térmico. Nessa situação ocorre um incremento na cinética de formação da rolha sobre do plug.

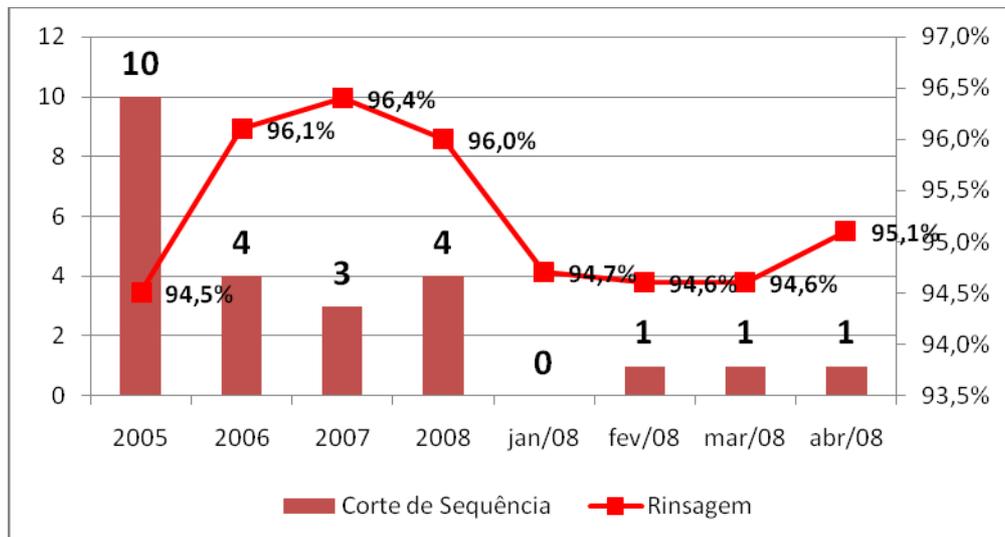
**Figura 5:** Histórico de Cortes de Seqüência pelo Índice de Rinsagem

O gráfico na Figura 5 apresenta o histórico do índice de rinsagem versus o número de cortes de seqüência do ano de 2005 até 2008. No período de 2005/2006 ocorreu a troca do plug labirinto para o plug híbrido, com significativa melhora na taxa de abertura. Após a implantação do plug híbrido houve uma melhora significativa no número de cortes de seqüência e índice de rinsagem, entretanto no ano de 2008 o cenário piorou em função da alternância de mão de obra e alterações de processo.

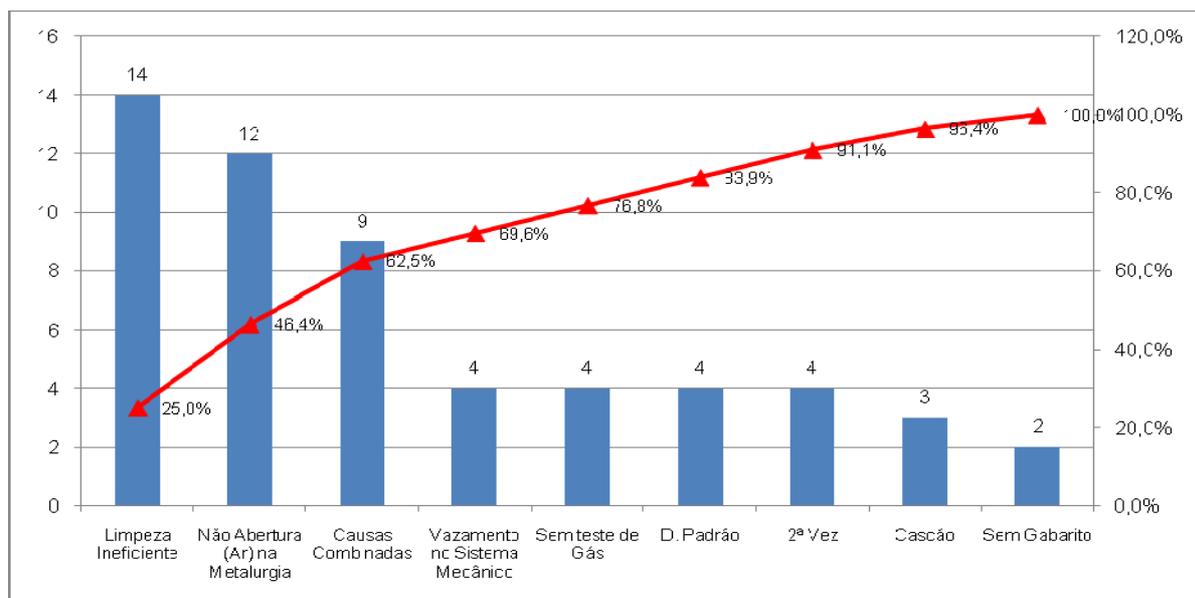
**Figura 7:** Gráfico de Pareto das causas de não rinsagem.

A partir destas informações um mapeamento mais detalhado do processo pôde ser feito. A Figura 7 ilustra o gráfico de Pareto com as principais causas da não rinsagem. Com essas informações, pode-se atuar de forma clara em cada causa de não rinsagem.

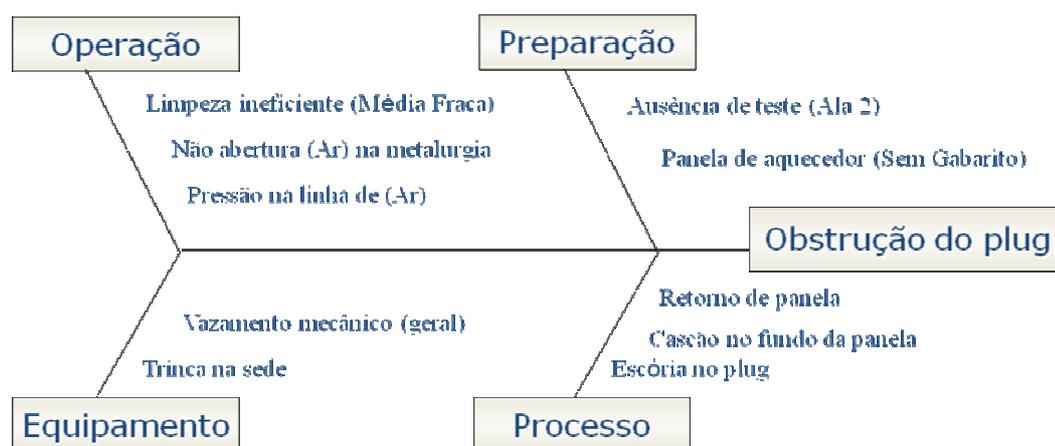
**Figura 8:** Gráfico de Ishikawa

A Figura 8 apresenta o Diagrama de Ishikawa no qual pode ser observado em qual etapa do processo a causa da obstrução pode ser atribuída. A partir deste diagrama foram tomadas as ações necessárias em cada etapa, tratando cada caso em particular.

1 – Tratamento da Não Rinsagem como Anomalia: Uma das primeiras ações foi à mudança de status da Não Rinsagem de Parte do processo para Anomalia. Com essa alteração criou-se um senso maior de responsabilidade e comprometimento dos colaboradores da Célula Preparação de Painéis. A própria equipe motivou-se atrás da meta de Rinsagem de 98%.

2 – Melhoria nos procedimentos de limpeza: Com a cooperação dos colaboradores, os procedimentos de limpeza foram revisados e melhorados. A limpeza que era feita esporadicamente passou a ser efetuada em toda corrida. Este procedimento garante que a reação entre escória e plug seja freada pela remoção da escória.

3 – Redução da Ciclagem Térmica: A integridade da Sede de plug é fundamental para estabilidade do plug. Com a redução da ciclagem térmica das painéis, através

da redução do número de painéis em operação, um número menor de painéis no ciclo reduziu a probabilidade da panela esfriar pela perda de sua temperatura de trabalho. Essa ação visava garantir uma melhora na performance da sede de plug evitando ou reduzindo a ocorrência de choque térmico ao longo de sua campanha.

5 – Instalação de painel para controle de gases: Para uma eficiente limpeza do plug o controle da pressão do oxigênio é importante para garantir que o aço solidificado em cima do plug seja removido com sucesso. A combinação entre a pressão de saída na vara de limpeza e a contra-pressão de gás injetado no plug é essencial para garantir um menor desgaste do componente. Para que isso ocorra um painel com controle da pressão foi instalado na área, garantindo assim uma melhor limpeza e evitando a remoção prematura de plugs por obstrução.

6 – Proteção para o aquecedor: A panela ao perder seu ciclo térmico tem que ser reaquecida, e é no aquecedor de painéis onde as reações entre a escória residual no fundo da panela e o material cerâmico do plug começam a reagir formando uma espécie de rolha na cabeça do plug. A medida adotada foi uma melhor proteção do componente impossibilitando ao máximo o contato da escória com o plug. A instalação de um gabarito cônico no final da preparação da panela para o aquecedor garantiu um melhor desempenho do plug das painéis que passaram pelo aquecedor.

7 – Transferência da Válvula de abertura do argônio para a cabine do operador responsável pelo basculamento do forno durante a operação de vazamento: A abertura do argônio no momento certo antes do vazamento é uma medida ideal para que o plug não sofra choque térmico. Com a transferência da válvula de abertura para o controle do operador responsável pelo vazamento do conversor, pôde-se ter uma maior garantia que o gás seria aberto no instante do vazamento, reduzindo o risco de não rinsagem devido à não abertura ou um eventual choque térmico no plug.

8 – Modificação nos padrões dos conversores: A prática de abertura de abertura do gás no conversor foi modificada para otimizar o desempenho do sopro. Foram alterados o tempo de abertura antes do vazamento, minimizando choque térmico no plug. Painéis oriundas de aquecedor são abertas com maior pressão, bem como painéis com plugs com não rinsagem.

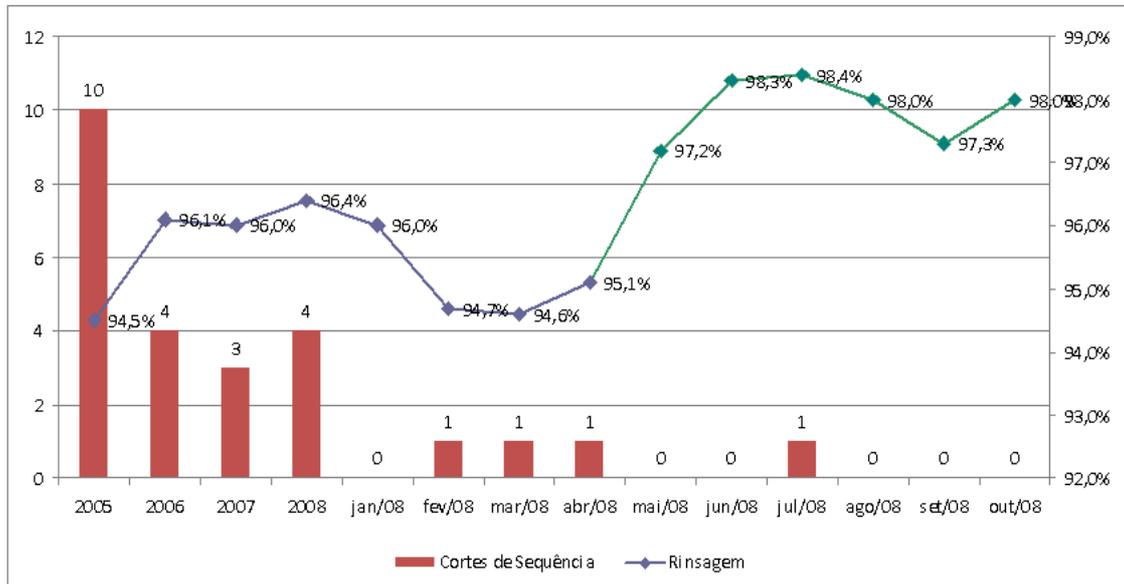
Figura 9: Resultado após implantação das ações.

O trabalho foi iniciado nos meados de março. Neste período de incubação foram identificadas as causas de não rinsagem e os pontos falhos. No final do mês de abril algumas ações foram implantadas. Como resultado um aumento significativo no índice de rinsagem ocorreu entre o mês de maio e abril, passando de 95,1% para 97,2%. Nos meses seguintes o índice apresentou significativa melhoria, com exceção do mês de setembro, onde outros problemas operacionais atrapalharam o resultado. A progressão do ano 2008, antes das melhorias implantadas, era de aproximadamente, um corte de seqüência por mês tendo como causa a não rinsagem. Comparativamente aos anos de 2006 e 2007, a meta era reduzir em obter uma redução mínima de 75% no número de cortes de seqüência por não rinsagem.

Na Figura 9, pode ser observada a evolução do resultado em função dos cortes de seqüência e índice de rinsagem.

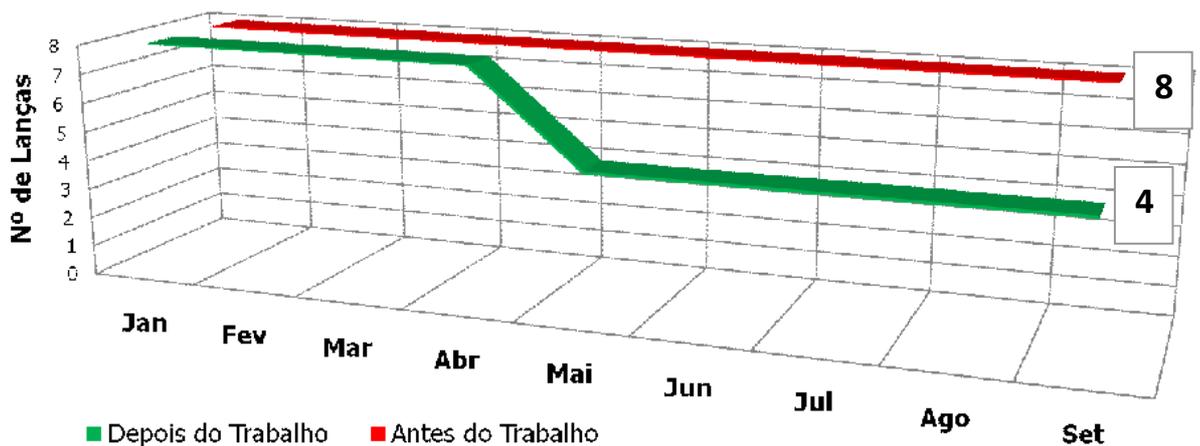
Figura 10: Média de consumo de lança no Forno Panela

Outro benefício do projeto foi à melhoria das condições operacionais do Forno Panela. A utilização de plugs no Forno Panela garante um melhor escoamento da produção evitando problemas com lanças, que vão desde corte de seqüência por furos na lança a menor eficiência nas adições de ferro-liga, além de menor homogeneização de temperatura. A Figura 10 ilustra a redução no consumo de lanças no Forno Panela após a melhoria no índice de rinsagem.
