REDUÇÃO DE DEFEITOS CAUSADOS PELO EXCESSO DE REVESTIMENTO NAS BORDAS NA LINHA DA GALVANIZAÇÃO 2 DA ARCELORMITTAL VEGA

Esse artigo tem como objetivo a aplicação da metodologia *Lean Seis Sigma* no estudo da redução dos defeitos de borda causados pelo excesso de revestimento na chapa em uma linha de galvanização contínua. Para tal estudo serão utilizadas as ferramentas do DMAIC Definir, Medir, Analisar, Aperfeiçoar e Controlar na busca da redução da variabilidade do processo, com o embasamento na fundamentação teórica a respeito do método aplicado. Esse estudo foi realizado na seção do pote de revestimento e teve como objetivo a redução de 50% dos defeitos gerados pelos equipamentos e métodos de controle.

REDUCTION OF DEFECTS CAUSED BY EXCESS COATING ON THE EDGE AT GALVANIZING 2 IN ARCELORMITTAL VEGA

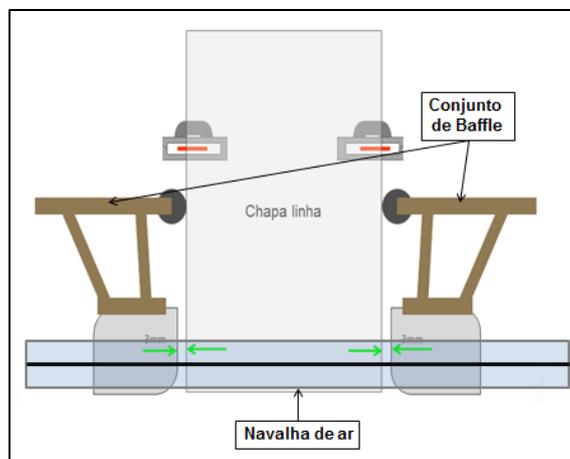
Figura 1. Conjunto de navalha de ar e Baffle

Após esse processo a chapa sai do banho de metal líquido e encontra a navalha de ar, que possui a finalidade de cortar o excesso de revestimento carregado pela chapa ao sair do pote por arraste. Os ajustes da navalha (pressão e distância) são realizados em função da medição da camada de revestimento medida na descida da torre de resfriamento, por um medidor que utiliza o princípio do Raio X. Existem dois, um para cada face. A navalha de ar possui dois *baffle*, um cada lado da chapa, com sensor de posição óptico, evitando o contato do equipamento com a chapa, com o objetivo de controlar a turbulência nas bordas da chapa ocasionada pelas sobras de ar da navalha.

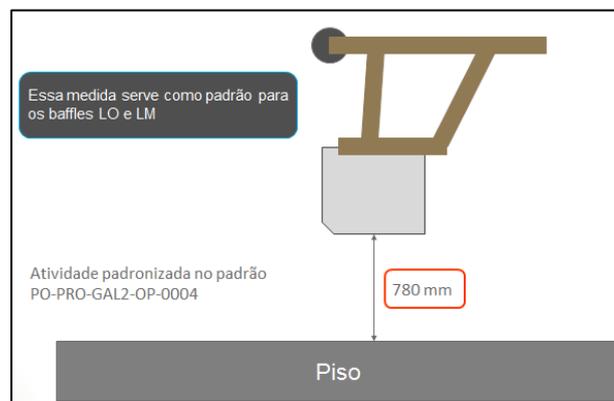
Figura 19. Padronização da altura dos baffles

A padronização da altura dos *baffles* foi identificada que ao longo do tempo, esse equipamento perdia a referência de altura e como era uma medida não controlada durante os eventos de manutenção, não se tinha a percepção do quanto isso poderia impactar na qualidade do produto final. Dessa forma, foi determinado um valor padrão do ajuste de altura e inserido esse ajuste no padrão de calibração e manutenção do equipamento conforme figura 19. Além dessa padronização foi instalada uma base fixa de calibração dos *baffles*, com uma periodicidade anual de topografia da mesma, para corrigir possíveis desvios de acordo com a figura 20.

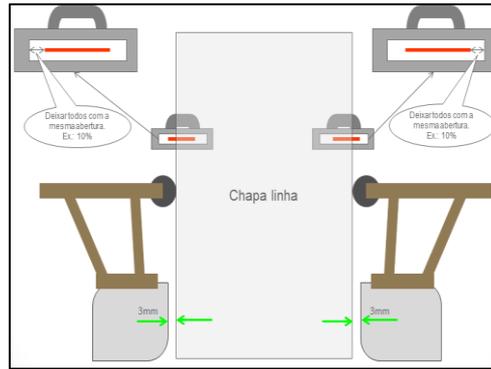
Figura 21. Padronização dos sensores dos baffles

Foi padronizado o range dos sensores óticos do sistema de leitura dos *baffles*, o qual tem a função de ler as bordas da chapa e aproximar o *baffle*. Esse ajuste apresentou discrepância de um equipamento para o outro, visto que são três conjuntos utilizados. Esse valor do range foi padronizado junto com a equipe de manutenção, a qual já realizava esse tipo de serviço, porém sem um valor de referência.

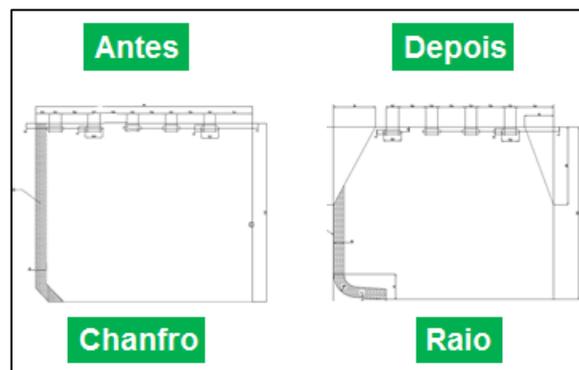
Figura 22. Perfil da placa dos baffles

Outra possível causa mapeada na etapa do “Quick Win” foi o perfil da placa do *baffle*, que através de benchmark com outras plantas do grupo foi verificada a existência de outros tipos de perfil da placa. Foi analisada a importância de alteração desse perfil, visto que o perfil utilizado era o fornecido pelo fabricante do equipamento. Assim, foi alterado o perfil da placa para um perfil com raio e suavizando o escoamento do metal ainda líquido no momento do corte entre as navalhas de ar e o *baffle*.

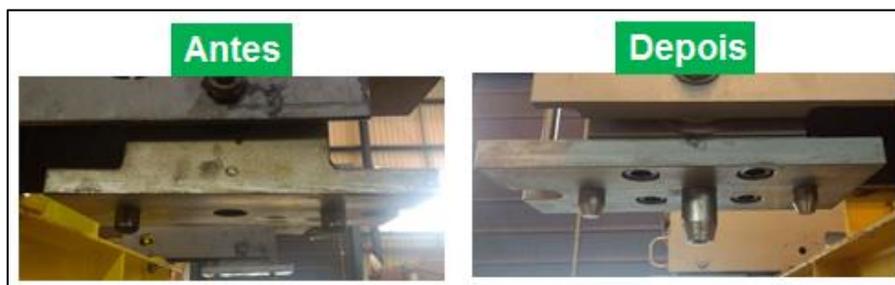
Figura 23. Pino de alinhamento entre as navalhas de ar

A quarta causa encontrada foi o possível desalinhamento entre as navalhas de ar no momento da montagem das mesmas em linha, visto que essa montagem era realizada pelas equipes operacionais. Foi então instalado um pino guia abaixo da base de fixação das navalhas e uma fenda na base fixa, montando um sistema “*pokayoke*”. Mitigando assim, uma possível montagem incorreta.
