REDUÇÃO DO DEFEITO MARCA DE DESLIZAMENTO EM LAMINADOS ATRAVÉS DO DESENVOLVIMENTO DO PROCESSO DE LAMINAÇÃO A FRIO DA ARCELORMITTAL VEGA¹

REDUCTION OF THE SLIP MARK DEFECT ON COLD-ROLLED STEEL STRIPS THROUGH THE IMPROVEMENT OF THE TANDEM COLD ROLLING PROCESS AT ARCELORMITTAL VEGA

¹ Contribuição técnica ao 45º Seminário de Laminação – Processos e Produtos Laminados e Revestidos, 21 a 24 de outubro de 2008, Ipojuca - Porto de Galinhas - PE

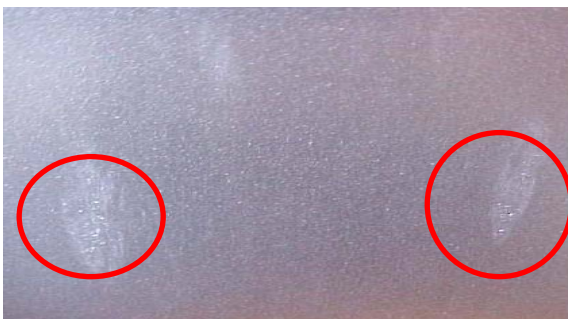
Figura 1 - Marca Deslizamento A

Definição do defeito “Marca de deslizamento”: Trata-se de uma avaria na superfície da chapa que pode ser visualizado em forma de pequenas manchas escuras, geralmente transversais ao comprimento, que pode ou não estar acompanhada de pequenos riscos provocados pelo atrito entre duas chapas durante o escorregamento entre espiras de uma bobina, ou até mesmo agravado por alguma pressão puntiforme sobre essas espiras.

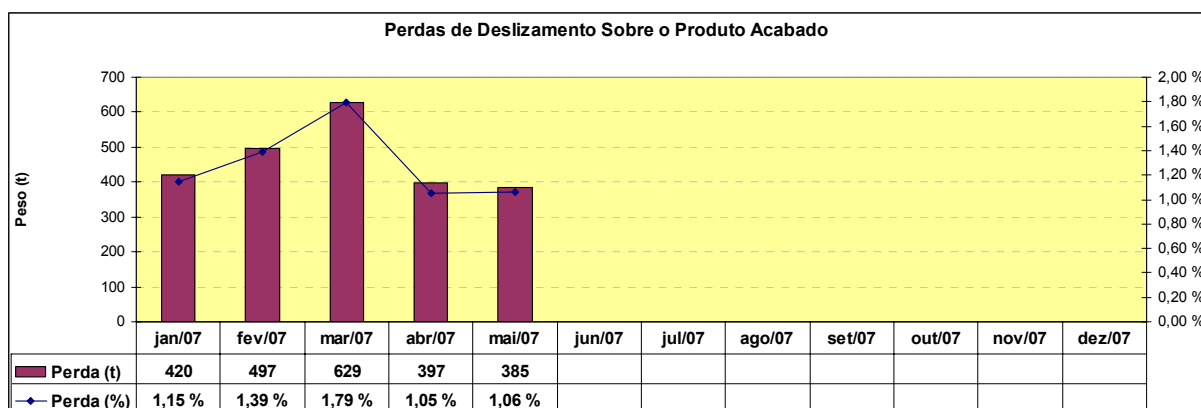
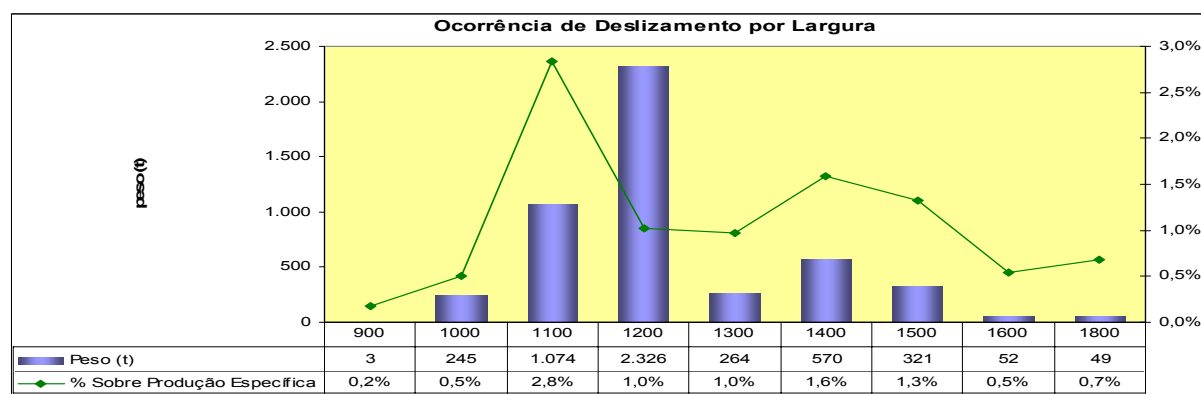
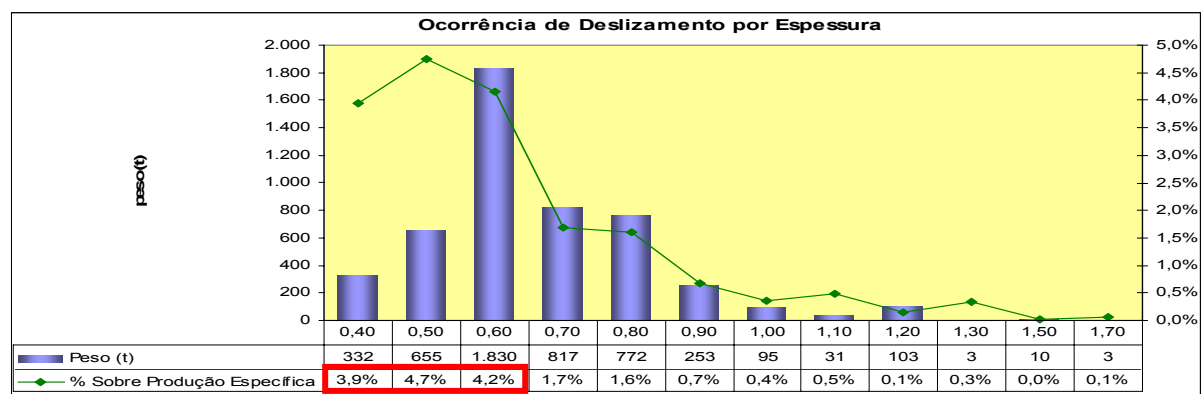
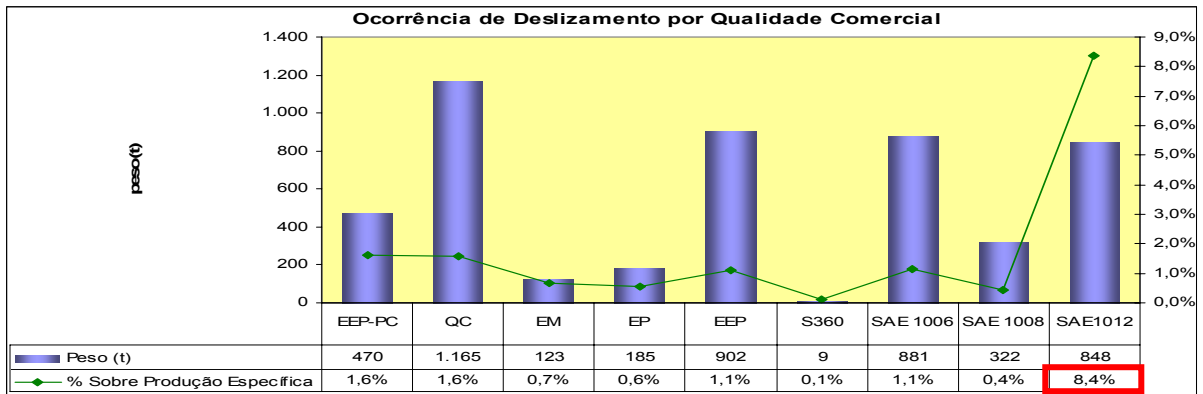
- Não existe correlação do defeito com a largura da chapa.
- A ocorrência do defeito incide em materiais mais finos.
- O defeito concentra-se no tipo de aço ES_SAE 1012.

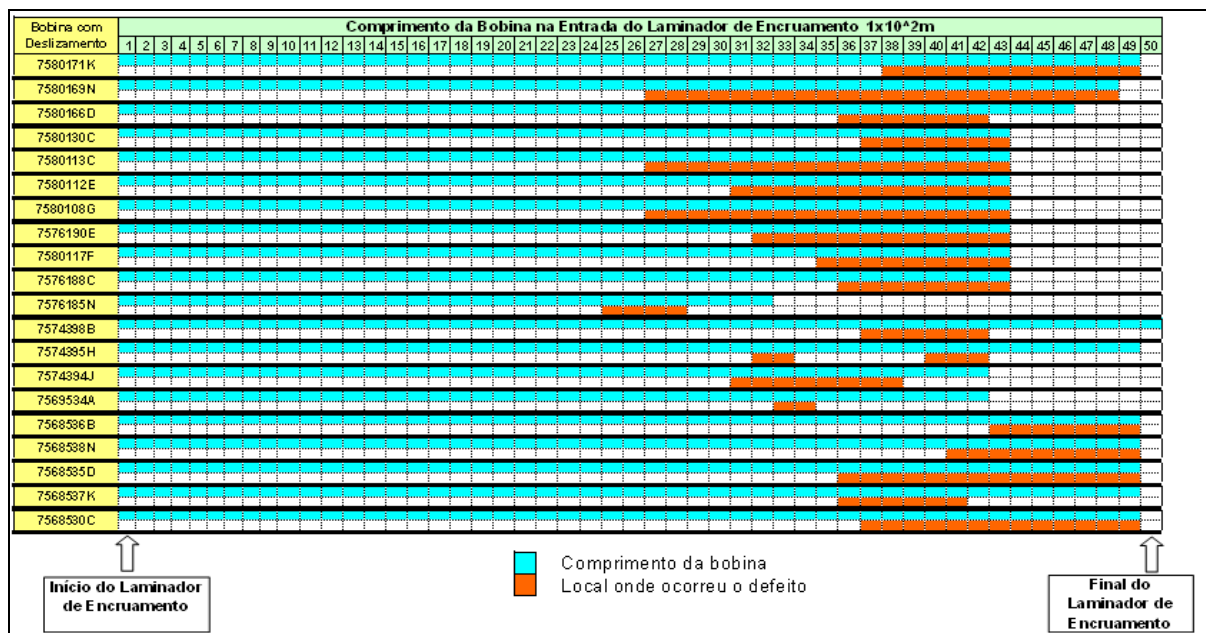
Figura 7 - Localização do defeito no comprimento da bobina

- Pode-se observar que embora o defeito possa ocorrer em vários pontos do comprimento da bobina, ele concentra-se nos primeiros metros próximos ao mandril de entrada do Laminador de Encruamento.

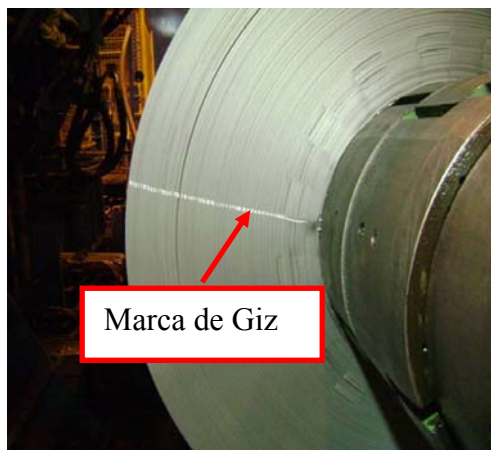
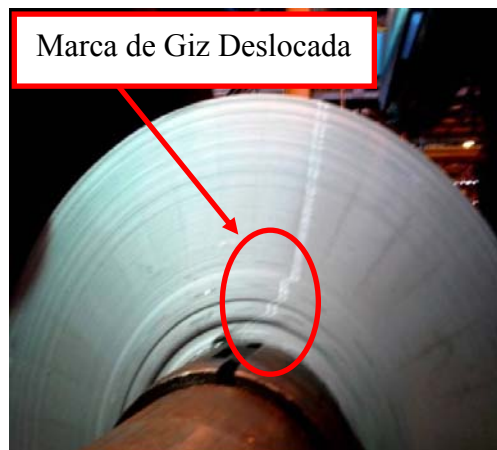
- As bobinas que têm ocorrência do defeito “Marca de deslizamento” coincidem com aquelas que têm o risco da coroa deslocado na entrada do Laminador de Encruamento, embora nem todas que têm o risco deslocado obrigatoriamente têm ocorrência do defeito.

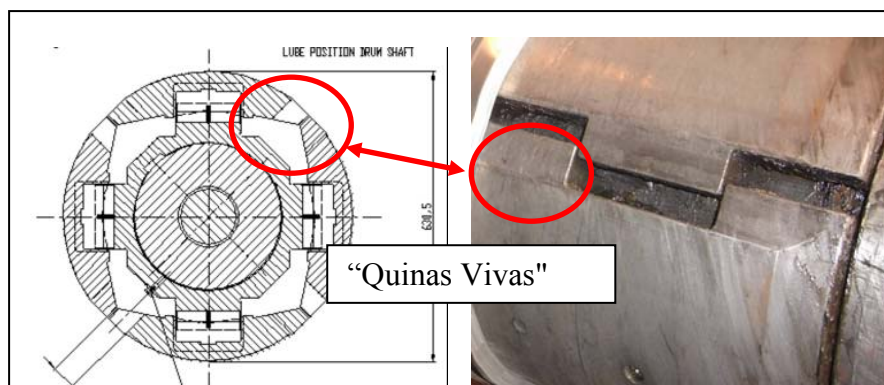
Figura 10 - Mandril antes da reforma

Análises detectaram que a geratriz do mandril de entrada do Laminador de Encruamento não se apresentava como uma circunferência perfeita, o que fazia com que “quinas vivas” das extremidades das castanhas viessem a contribuir para a ocorrência do defeito. Foi necessário um estudo de engenharia que determinou a modificação do projeto, contemplando a modificação das castanhas do mandril.

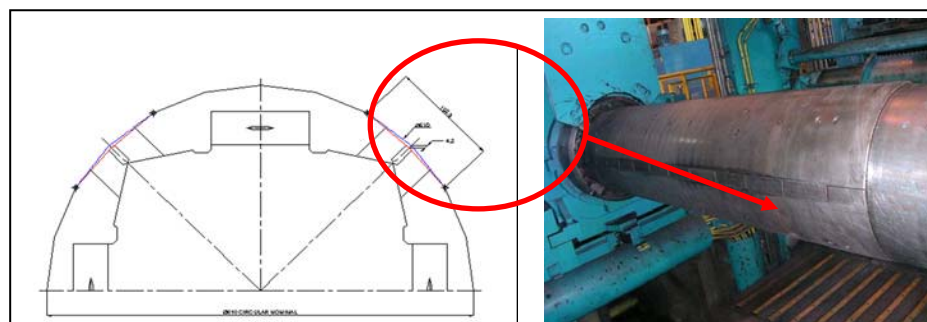
Figura 11 - Mandril após a reforma

- Observou-se uma melhora nos índices de recusa do defeito.
- Foi possível constatar também a eliminação das marcas de deslizamento mais fortes que eram originadas pelas quinas vivas do mandril.

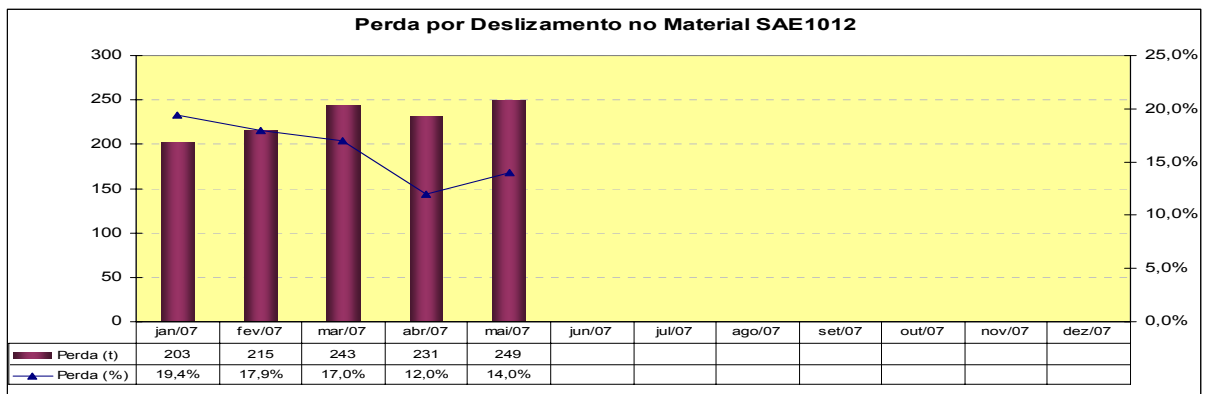
Figura 12 - Evolução do defeito no aço tipo ES_SAE 1012

Analisando-se os resultados gerais após as ações implantadas, observou-se boa redução no índice de ocorrência do defeito, porém analisando-se as estratificações, o resultado mostrava ainda grande incidência do defeito no tipo de aço ES_SAE 1012, o que tornou imperativo o desenvolvimento de novas curvas de tensão de enrolamento no Laminador a Frio, para esse desenvolvimento foi necessário um programa cuidadoso de experiências onde se buscou determinar o ponto de equilíbrio entre tensões e rugosidade da tira, visto que dessa relação depende também a ocorrência de outros defeitos como “Quebra de colamento” que ocorre durante o desenrolamento da bobina no Laminador de Encruamento.

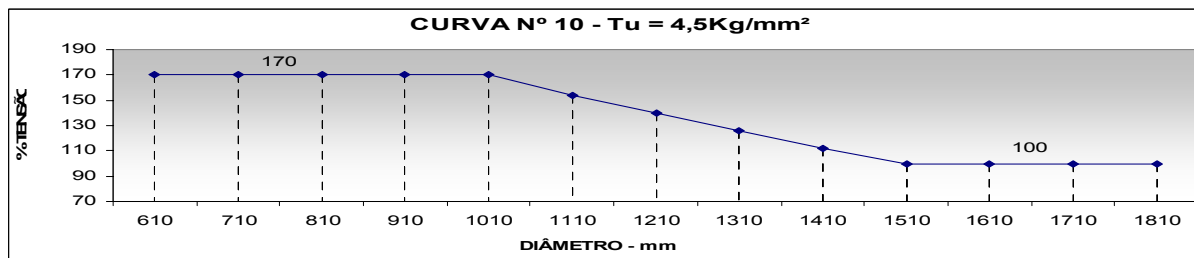
Figura 22 - Curva nº10 de tensão de enrolamento

- Curva semelhante a nº8 com aumento da tensão específica para 4,5 Kg/mm².
- Observado grande redução na ocorrência do defeito.
- Pelos resultados apresentados essa curva nº10 foi selecionada e implantada para aplicação automática no processo de materiais de aço tipo ES_SAE 1012
