# REDUÇÃO DO ÍNDICE DE CORTES EM EMERGÊNCIA NAS MAQUINAS DE OXICORTE NA BELGO – USINA DE MONLEVADE <sup>1</sup>

## REDUCTION OF EMERGENCY CUT-OFF FROM THE TORCH CUTTING MACHINE AT BELGO MONLEVADE

<sup>1</sup> *Contribuição técnica ao 62º Congresso Anual da ABM – Internacional, 23 a 27 de julho de 2007, Vitória – ES, Brasil.*

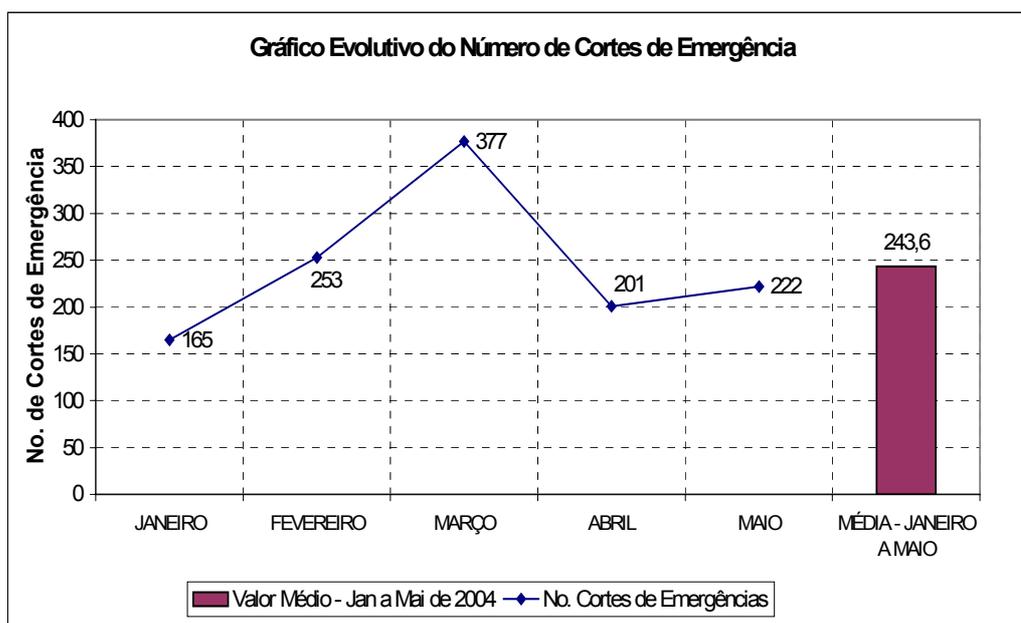
Figura 2 – Gráfico Evolutivo dos Números de Corte de Emergência

Baseado nos dados históricos, as Máquinas de Oxicorte são equipamentos críticos na produtividade da MLC por ter um alto índice de cortes de emergência. Nas reuniões realizadas com o pessoal do Departamento da Manutenção da Aciaria (DMAC) e Fornecedores, foram identificados que as Máquinas de Oxicorte são responsáveis por uma média de 20,3 cortes de emergência nos anos de 2002 e 2003. Em 2004, com a mudança física da cabine de operação de oxicorte, foi feito um novo levantamento de dados. Para esse fim, foi criada uma nova folha de coleta de dados (Figura 1), visando levantar o Histórico do Problema, que foi realizado no período entre janeiro e maio de 2004. Verificamos que o numero de cortes de emergência apresentava um valor médio de 243,6 cortes (Figura 2).

Através desse acompanhamento, verificou-se um número médio de cortes de emergência de 20,3 cortes entre 2002 e 2003 e de 243,6 cortes entre janeiro e maio de 2004, devido à mudança física da cabine de oxicorte. A pior consequência deste problema é a perda de produtividade da MLC. Essa consequência se torna de extrema relevância a partir da diretriz estabelecida pela GGJM de aumentar a produção de tarugos para 1.230.000 toneladas ao ano.

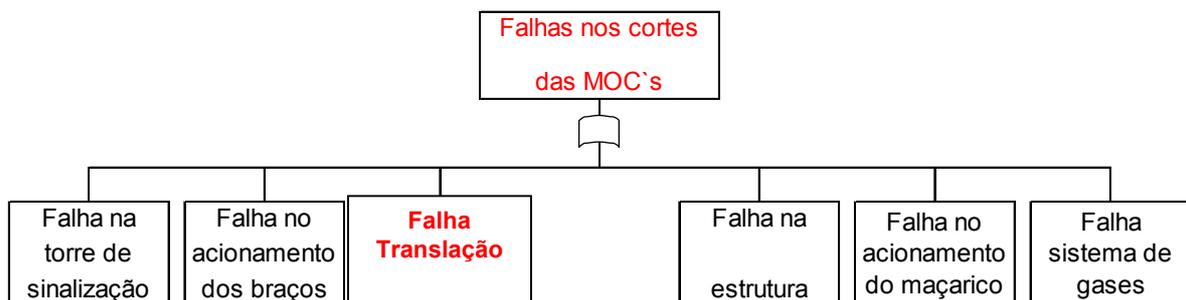
**Figura 3** – Análise de Árvore de Falhas (FTA)

Na análise do processo foi proposto de imediato a construção de um Análise de Árvore de Falhas (FTA)- (Figura3).

- ✓ O processo já é bem conhecido;
- ✓ Através de reuniões entre a manutenção elétrica / mecânica, fornecedores e a consulta dos manuais / desenhos podemos concluir que a regulagem da chama é o principal foco para solução do problema de cortes de emergência. Calibração da caneta, agarramento das oxicortes no ponto inicial, problemas de embreagem, mau contacto na borneira, bico sujo e outros serão tratados em separado dentro do FTA;

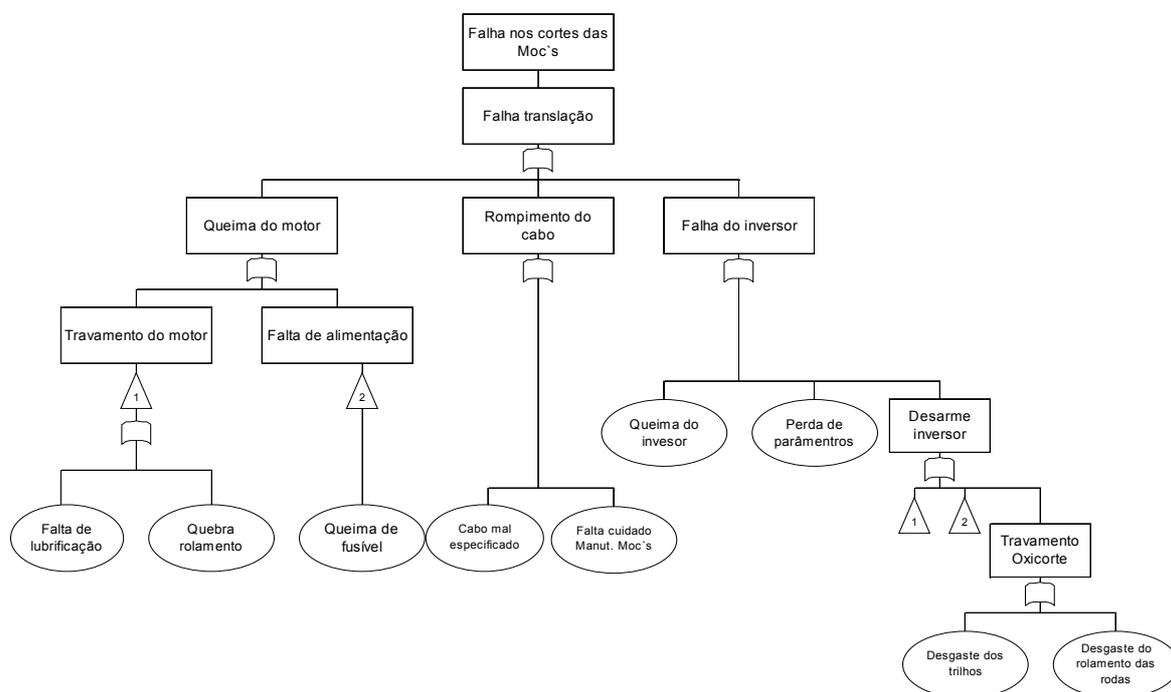
**Figura 4 – FTA Falha da Translação**

Para a realização do FTA (Figura 4) seguiu-se os seguintes passos:

- ✓ Foram efetuados os desdobramentos da falha do topo conforme os módulos conhecidos;
- ✓ Para se chegar ao evento topo foi criada uma árvore de falhas que consta de eventos que podem conduzir ao mesmo. Entende-se por falha a explicação sucinta de como o equipamento perde a função a qual foi concebido. Cada modo de falha é responsável por um resultado indesejável no cliente, externo ou interno;
- ✓ Foi necessário estabelecer todas as possíveis falhas através de eventos intermediários que são colocados em retângulos;
- ✓ A seqüência termina nas causas básicas indicadas por uma circunferência;
- ✓ Foi pesquisado, para cada causa básica listada, os controles atualmente implementados na área. Os controles atuais são formas de se evitar, preferencialmente, a ocorrência da causa básica da falha.

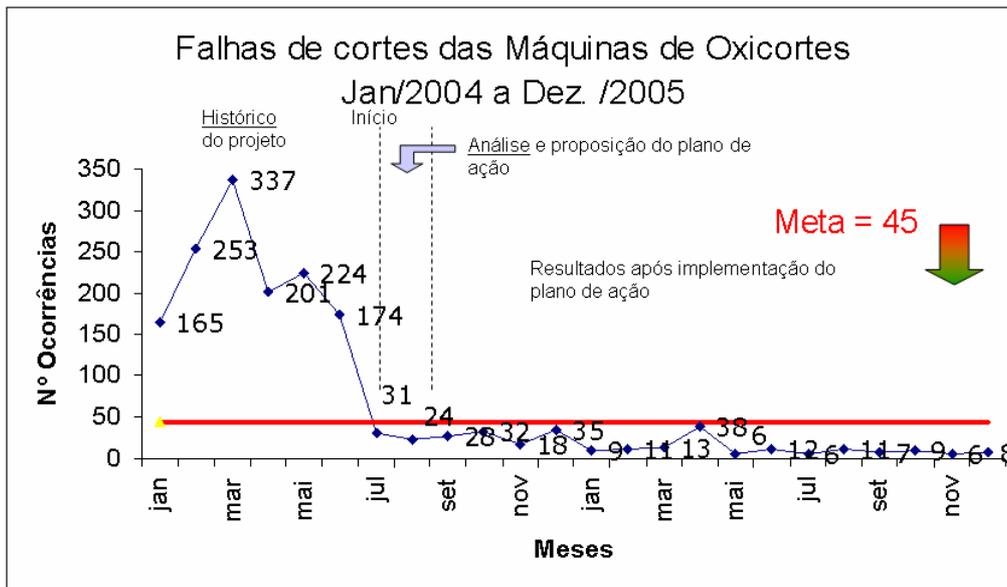
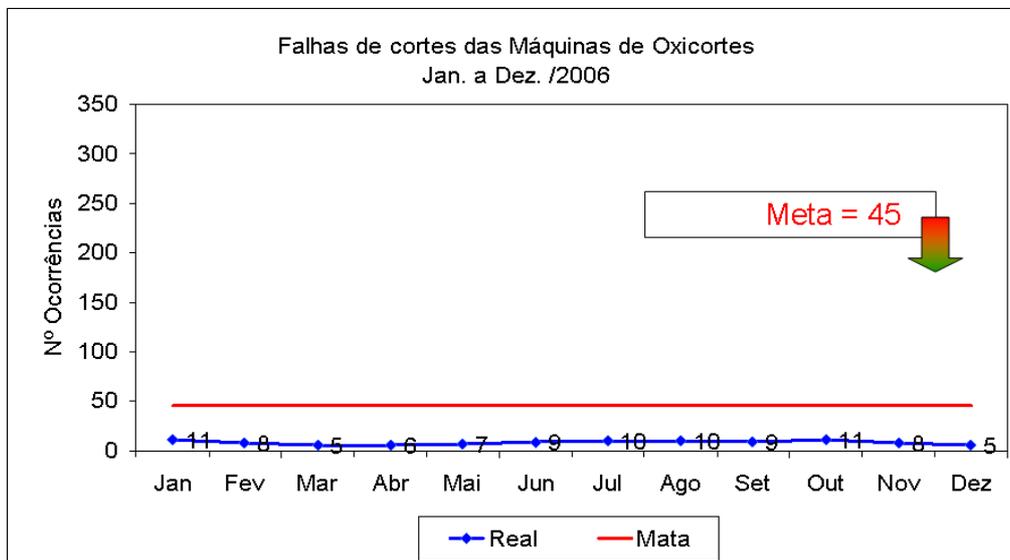
Figura 6 – Gráfico das Falhas Máquinas de Oxicorte

Com a implementação das medidas obtidas através do FTA, conseguiu-se superar a meta proposta de 45 cortes de emergência. Em porcentagem houve uma redução de 86,7% (Figura 6) em relação a meta estabelecida.
