REDUÇÃO DO ÍNDICE DE PERFURAÇÕES NA MÁQUINA DE LINGOTAMENTO CONTÍNUO DA ARCELORMITTAL PIRACICABA¹

REDUCTION OF THE BREAKOUTS INDEX AT THE CONTINUOUS CASTING MACHINE OF THE ARCELORMITTAL PIRACICABA

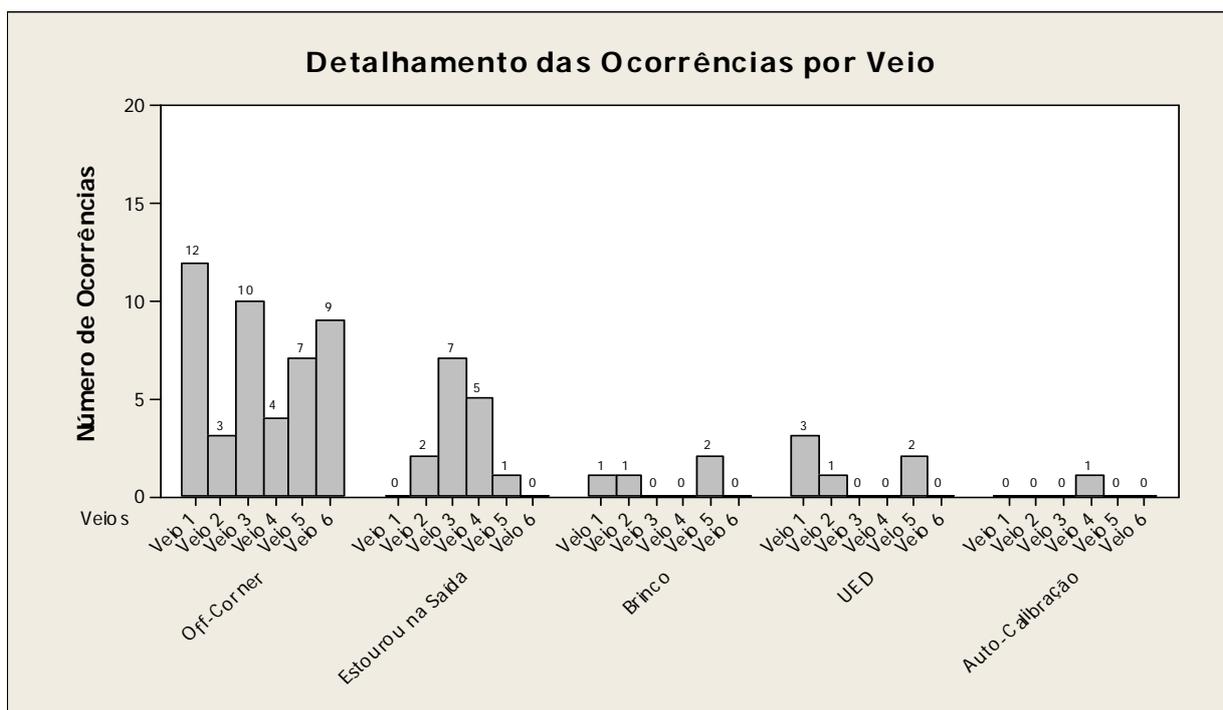
Através de um acompanhamento em área por seis meses (dez./10 a abr./11) foram colhidos dados tipificando e caracterizando as perfurações ocorridas (Figura 1).

Figura 1. Estratificação (por tipo e veio de ocorrência) das perfurações observadas.

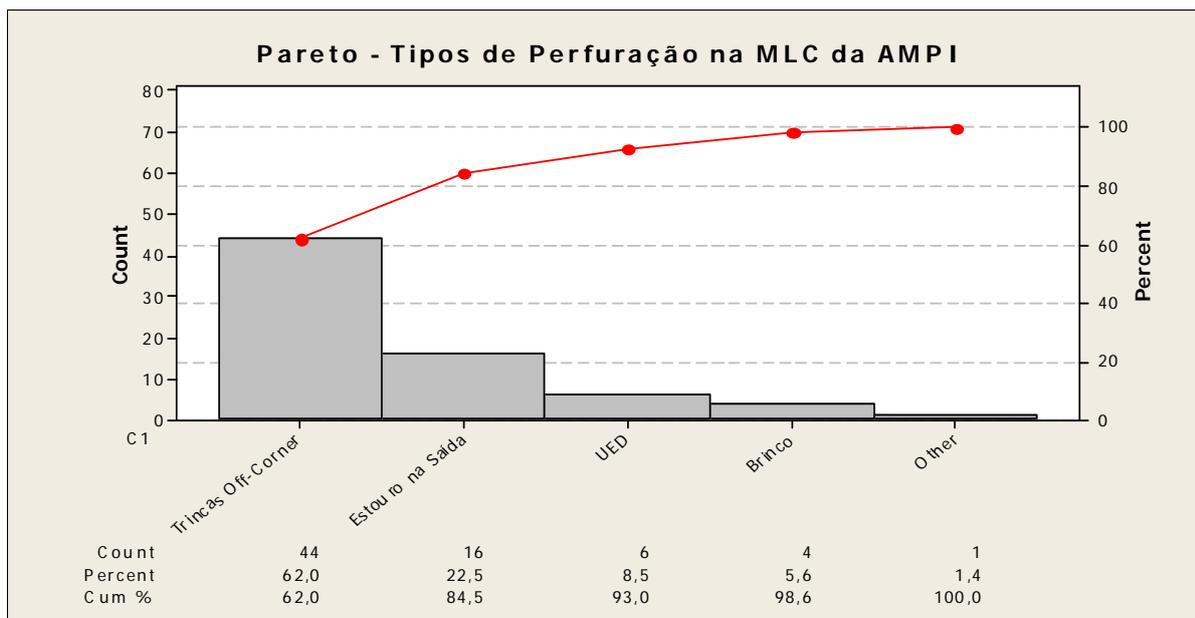
Após a realização de um Pareto (Figura 2), várias literaturas foram utilizadas para identificar as variáveis de maior influência em cada tipo de perfuração observada.

Figura 2. Estratificação (por tipo e veio de ocorrência) das perfurações observadas.

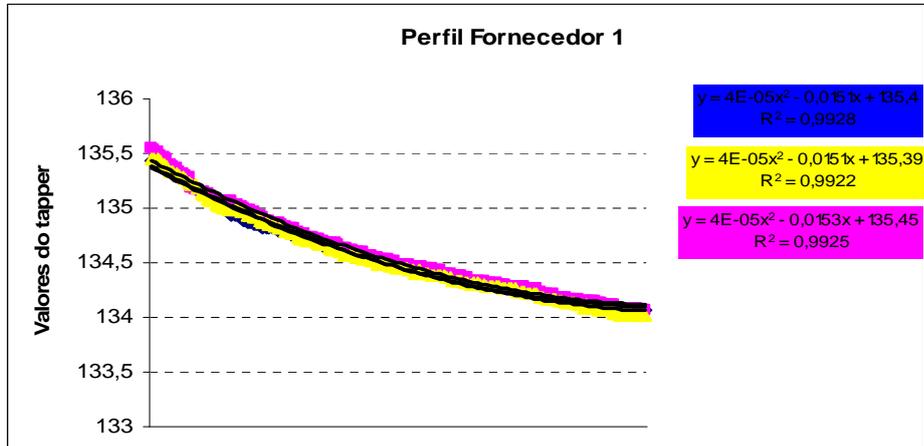
diferença de desempenho entre os fornecedores foi observada, apesar de estarmos, teoricamente, trabalhando com o mesmo *tapper*.

Uma equação polinomial de segundo grau foi traçada (Figura 3), para descrever os *tappers* das lingoteiras dos fornecedores com a finalidade de identificarmos as possíveis diferenças.

Figura 3. Estratificação (por tipo e veio de ocorrência) das perfurações observadas.

- avaliação da diferença de performance dos fornecedores e dos respectivos tappers de suas lingoteiras; e
- otimização da lubrificação da lingoteira.

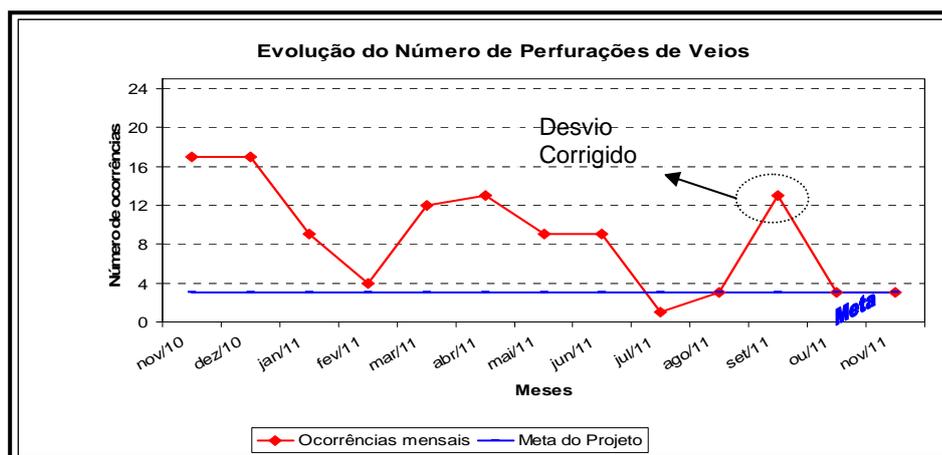
Figura 4. Evolução do número de perfurações de veios da MLC da AM Piracicaba.

Após um plano de ação finalizado em junho/11 conseguimos um bom controle das ocorrências em agosto/11 e setembro/11. Após a identificação da origem do desvio

em setembro/11, tendo como causa a diferença de performance entre os fornecedores, conseguimos estabilizar e manter a meta.

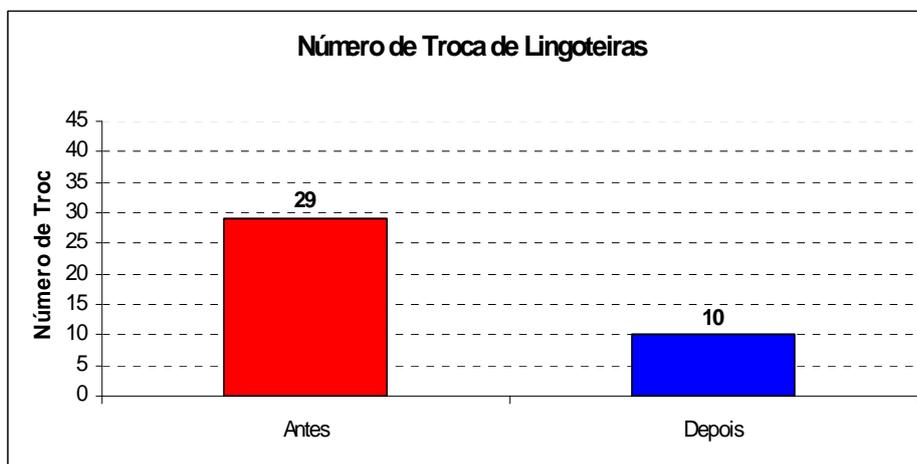
Figura 4. Evolução do número de troca de lingoteiras na MLC da AM Piracicaba.

Conforme podemos observar no gráfico da Figura 5, retirávamos as lingoteiras para a cada 80 corridas de operação contínua para revisão e limpeza. Porém, após o desenvolvimento das ações e conseqüente estabilidade da Máquina de Lingotamento Contínuo, concluímos não haver mais necessidade de tal procedimento. As lingoteiras passaram a operar, continuamente, até o final da sua vida útil (cerca de 330 corridas).
