# REDUÇÃO DO NÚMERO DE QUEBRAS DE CILINDROS DO LAMINADOR CONTÍNUO DE PERFIS DA VOTORANTIM SIDERURGIA<sup>1</sup>

## DECREASE THE NUMBER OF BREAKS ROLLING MILL ROLLS IN VOTORANTIM SIDERURGIA

<sup>1</sup> *Contribuição técnica ao 68º Congresso Anual da ABM - Internacional, 30 de julho a 2 de agosto de 2013, Belo Horizonte, MG, Brasil.*

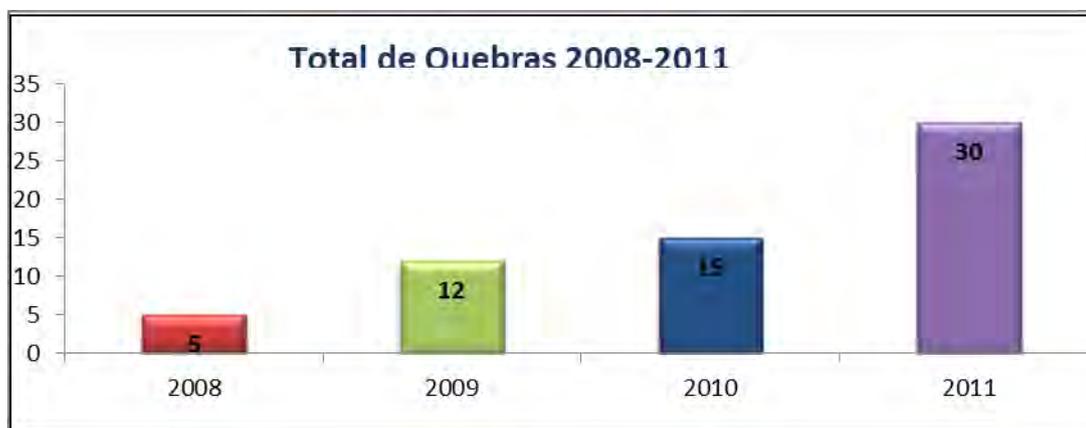
Desde a partida do Laminador Contínuo de Perfis (LCP) da Votorantim Siderurgia no ano de 2008, unidade Barra Mansa, observa-se um crescente número de ocorrência de quebras de cilindros, elevando os custos operacionais do laminador.

**Figura 1.** Histórico das ocorrências de quebras de cilindros de laminação no LCP.

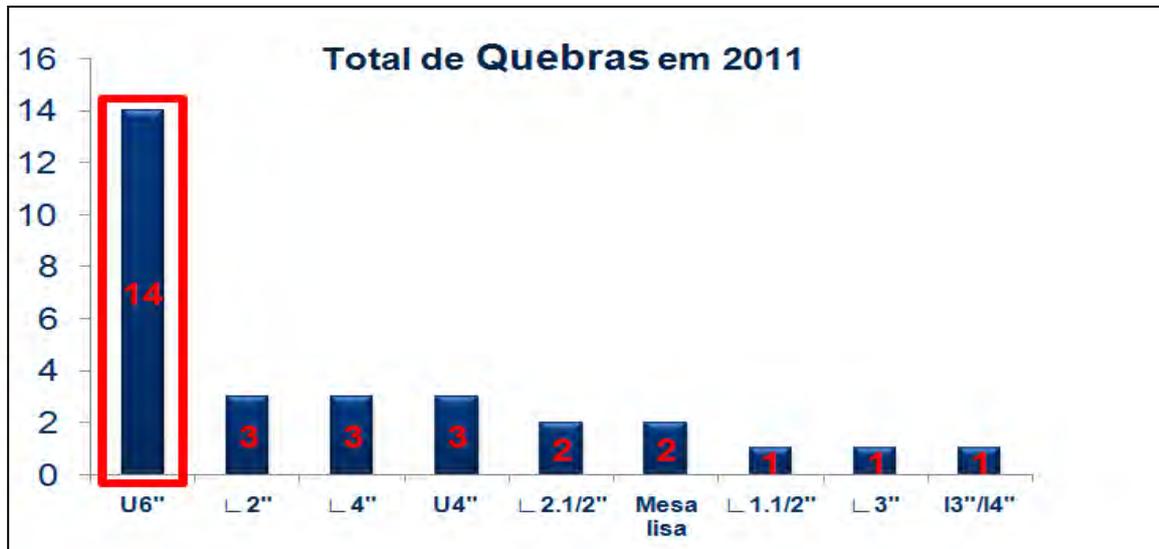
De acordo com o histórico das ocorrências de quebras para o ano de 2011, foi possível identificar que 47% das ocorrências estavam localizadas na Viga U6”.

Figura 2. Número de ocorrência de quebras por produto laminado em 2011.

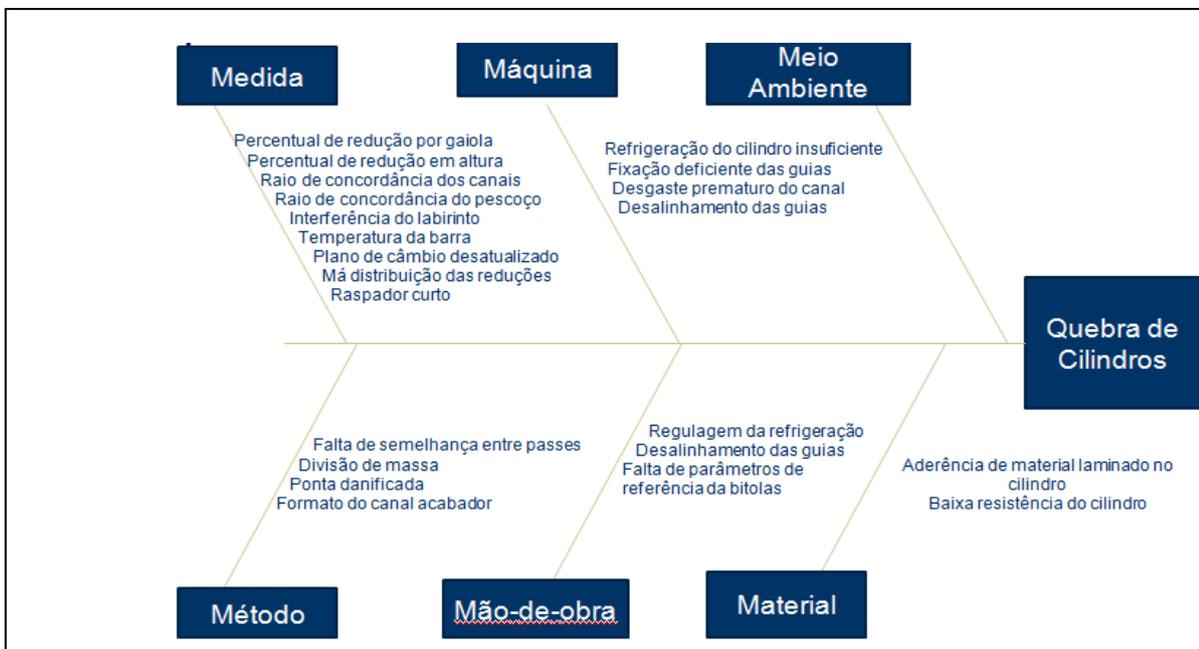
Figura 3. Diagrama de Ishikawa

As quebras localizadas nas gaiolas 12, 14 e 17 estão relacionadas às condições de reduções aplicadas nas abas e na alma do produto, a dificuldade de visualização destas quebras possivelmente estava relacionada à maneira como estava sendo estudada. Podemos atribuir o problema a má distribuição dos esforços, não considerados quando juntou numa só forma, um passe com geometrias totalmente distintas.

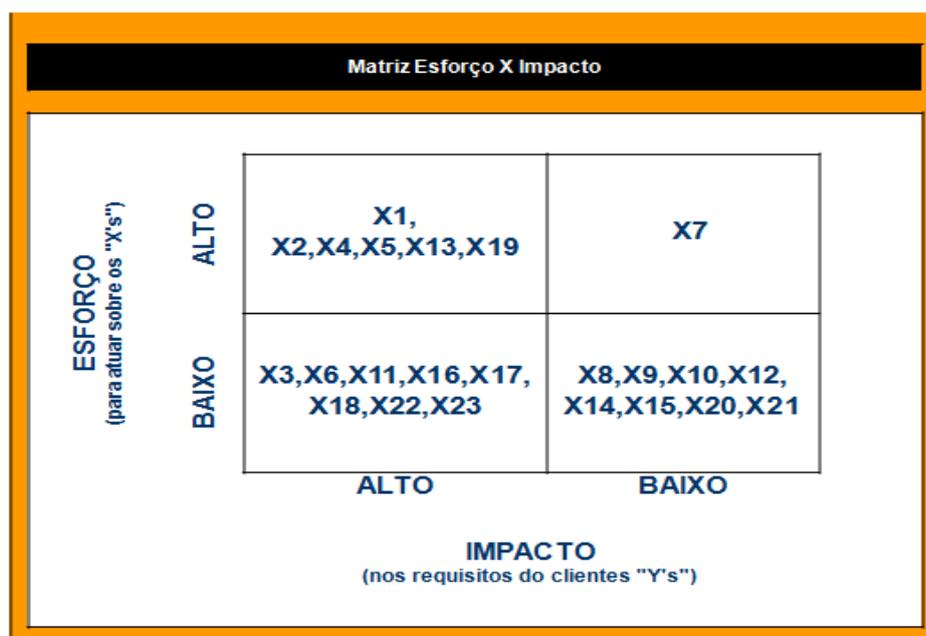
**Figura 4.** Matriz Esforço x Impacto

Com a priorização das variáveis, foi possível realizar plano de ação focando nas ações de maior impacto menor esforço.

- Revisar a calibração da U6".
- Usinar os cilindros com a nova calibração de acordo com a figura a seguir, que evidencia através do estudo de elementos finitos as áreas com maior concentração de tensão.
- Avaliar e aprovar a nova revisão da interferência do anel labirinto.
- Revisar desenho do anel labirinto aumentando a interferência segundo PEREIRA e FABOZZI<sup>(1)</sup>
- Revisar plano de câmbio para U6".
- Aquisição de raspador novo.
- Estudo de alargamento para permitir 1º passe caixa (gaiola 1).
- Realizar um estudo da composição química, propriedades mecânicas do material do cilindro. (Ferro Fundido e aço)
- Realizar um levantamento/coletar dados durante a laminação da U6" das variações dos principais parâmetros de laminação.
- Estudo de semelhança entre formas (até o passe 13)
- Redução do esforço axial no passe acabador (gaiola 17).

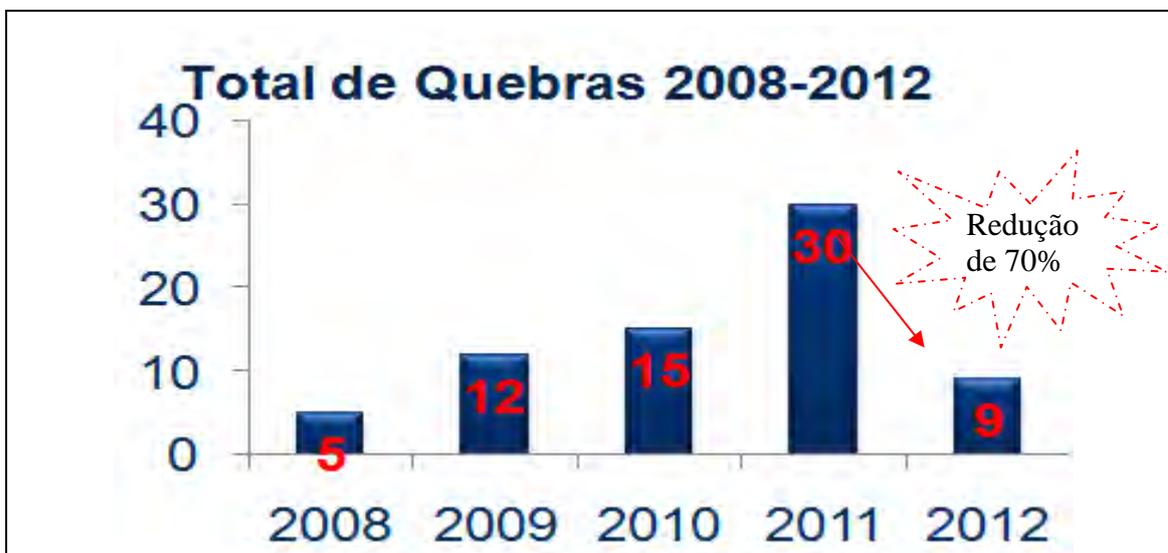
- Redução de 70% no número de quebras de cilindros comparando 2011 x 2012.
- Melhor qualidade superficial do produto.
- Redução significativa nas trocas de canais.
- Sem ocorrência de quebra nas últimas 4 campanhas de Viga U6” (Período de Maio a Dezembro de 2012).
- Redução do tempo de acerto de bitola.
- Redução do acúmulo de barras na entrada da endireitadeira.
- Eliminação da G4 devido a redistribuição dos esforços, com isto foi possível reduzir o consumo de energia de 73,3 para 70,3 kWh.
- Todas as ações implementadas para eliminar a quebra e melhorar a qualidade estão diretamente ligadas ao tempo de parada.
- Há uma forte tendência do número de quebras chegar a zero (0), como ocorrido nas últimas campanhas. Já que a principal ocorrência havia sido eliminada antes da conclusão de todas as ações.

Figura 5. Histórico das quebras de cilindros
