REDUÇÃO DOS DESVIOS DE QUALIDADE POR MANCHAS SUPERFICIAIS (MS) NA FABRICAÇÃO DE FOLHAS DE FLANDRES NAS LINHAS DE ESTANHAMENTO 5 E 6*

Leandro José de Barros Cardoso¹

REDUCING QUALITY GAPS BY SURFACE STAINS ON TINPLATE PRODUCTIONS IN TINNING LINES 5 AND 6

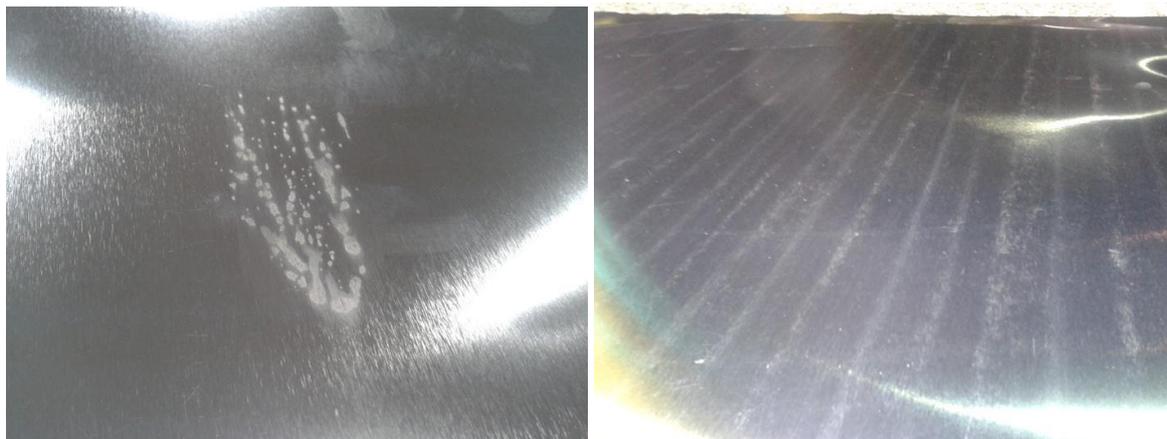
Figura 1. Manchas superficiais em amostras de folha de Flandres.

A mancha superficial (MS e MR) é um defeito que prejudica o aspecto final da folha de Flandres. Sua intensidade pode variar de leve a forte e a inspeção final do produto é visual. Desta forma, podem ocorrer liberações indevidas do problema para o Cliente final, e as mesmas podem gerar reclamações de qualidade.

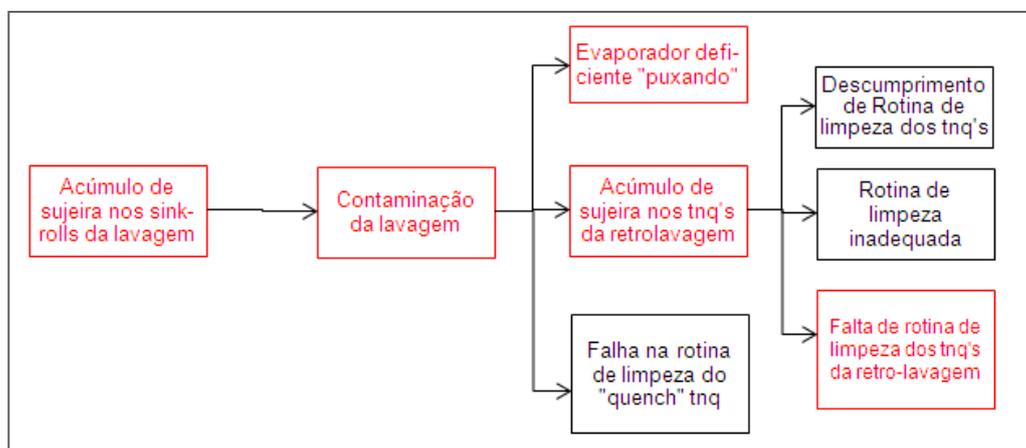
Figura 6. Diagrama de Árvore dos Porquês: Rolos submersos.

Verificado através da Arvore de Porquês que estas causas eram inter-relacionadas e que as causas fundamentais eram a falta de rotina de limpeza dos tanques da retrolavagem e Evaporador deficiente.

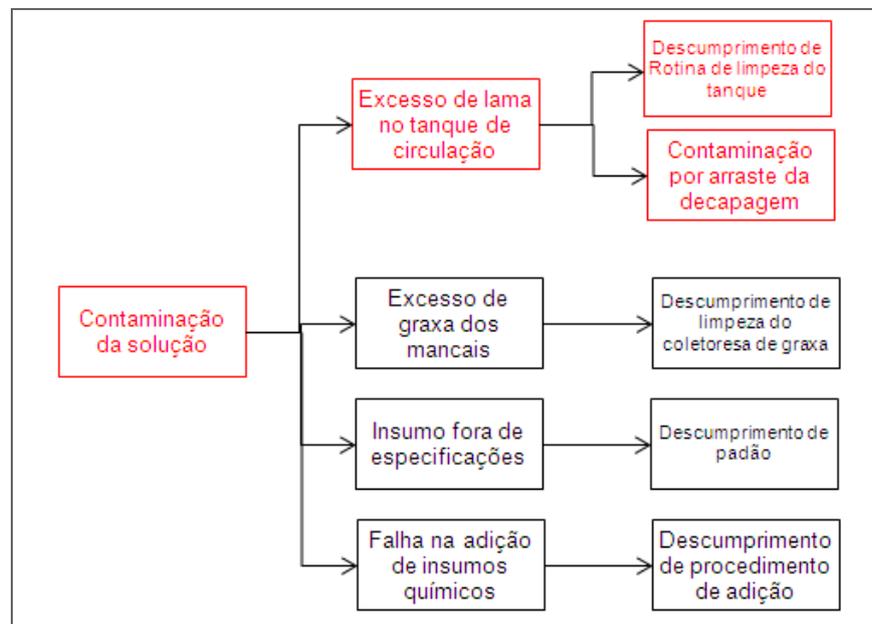
Figura 7. Diagrama de Árvore dos Porquês: contaminação da solução.

Verificado através da Arvore de Porquês que estas causas eram inter-relacionadas e que as causas fundamentais eram a contaminação por arraste da decapagem e o descumprimento da rotina de limpeza do tanque de circulação do plating.
