REDUÇÃO DOS DESVIOS POR QUEBRA DE DESBOBINAMENTO EM AÇOS LAMINADOS A FRIO PRODUZIDOS NOS FORNOS DE RECOZIMENTO EM CAIXA¹

¹ *Contribuição Técnica a ser apresentada no 42º Seminário de Laminação Processos e Produtos Laminados e Revestidos, 25 a 28 de outubro de 2005 - Santos - SP - Brasil*

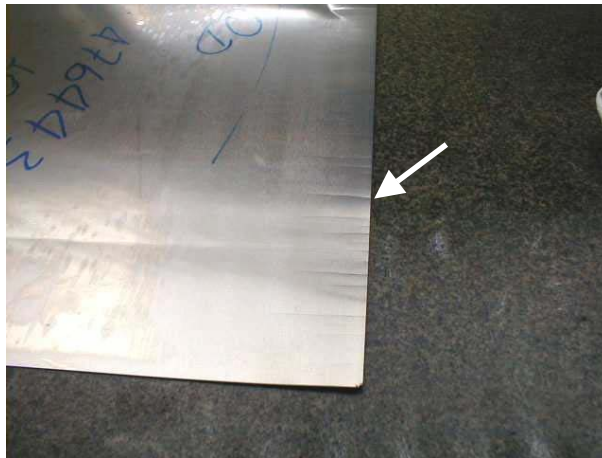
Este defeito se trata de quebras orientadas transversalmente à direção de laminação. Estas são localizadas nas bordas da tira com espaçamentos regulares ou não (Figura 1).

Durante o processamento as quebras ocorrem quando o limite de escoamento do material é excedido, produzindo marcas de distensão. Surgem como o resultado do escoamento plástico localizado durante o desbobinamento⁽¹⁻²⁾. Desta forma, alongamento alto associado com valores baixos de limite de escoamento no material aumentam a possibilidade da ocorrência do defeito.

Figura 1. Defeito Quebra de Desbobinamento - QD

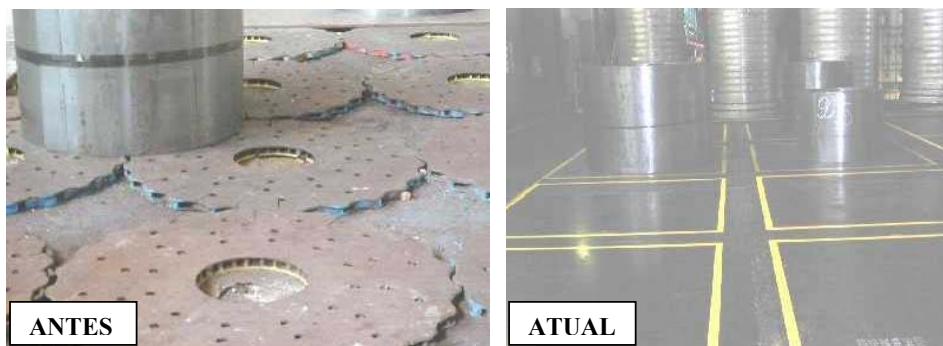
Figura 8. Substituição convectores pelas chapas de piso.

Todas as ações propostas no plano acima estabelecido foram realizadas. Exemplos de realização de algumas ações propostas são apresentadas nas Figuras 8 e 9. Estes ilustram a substituição dos convectores pelas chapas de piso e a utilização dos protetores de miolo das bobinas, chamados de colarinhos.

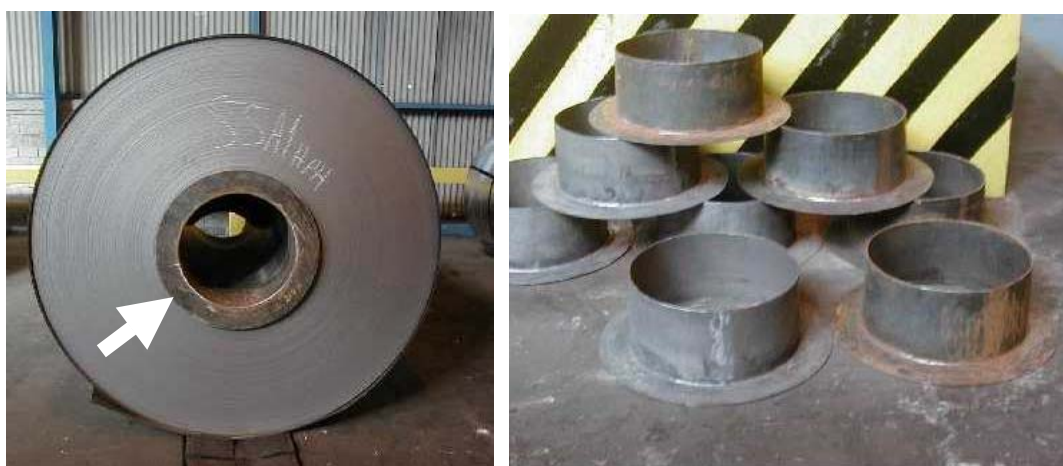
Figura 9. Utilização dos protetores de miolo das bobinas.
