# REFORMA PARCIAL DO CADINHO DO ALTO-FORNO Nº 1 DA V & M do BRASIL<sup>1</sup>

## PARTIAL REFORM OF THE HEARTH OF THE V&M DO BRASIL BLAST FURNACE No.1

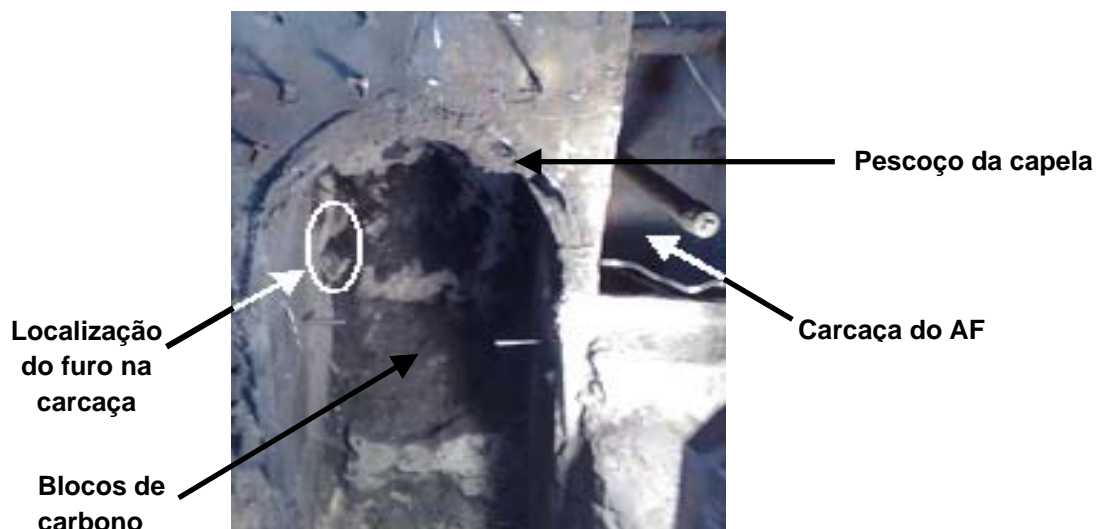
No dia 11/06/08, ocorreu vazamento de escória líquida na lateral da capela do alto-forno, sendo identificado um furo na carcaça metálica do cadinho, na confluência com a chapa da capela (Figura 3). Esta ocorrência provocou um desligamento emergencial de 74 horas, para identificar e corrigir o problema, o que foi feito através de recuperação da carcaça e reparação refratária da região atingida.

Figura 3. Local da ocorrência do furo, identificado após demolição total do refratário da capela.<sup>(3)</sup>

Uma das causas desta ocorrência foi a perda de comprimento do furo de corrida, devido a falhas seqüenciais de tamponamento do forno no dia anterior. Outra causa foi o desgaste acentuado dos blocos de carbono naquela região (região do furo de

corrida), provocado pela agressão com uso de lanças de oxigênio numa marcha fria ocorrida anteriormente, em fevereiro de 2007.

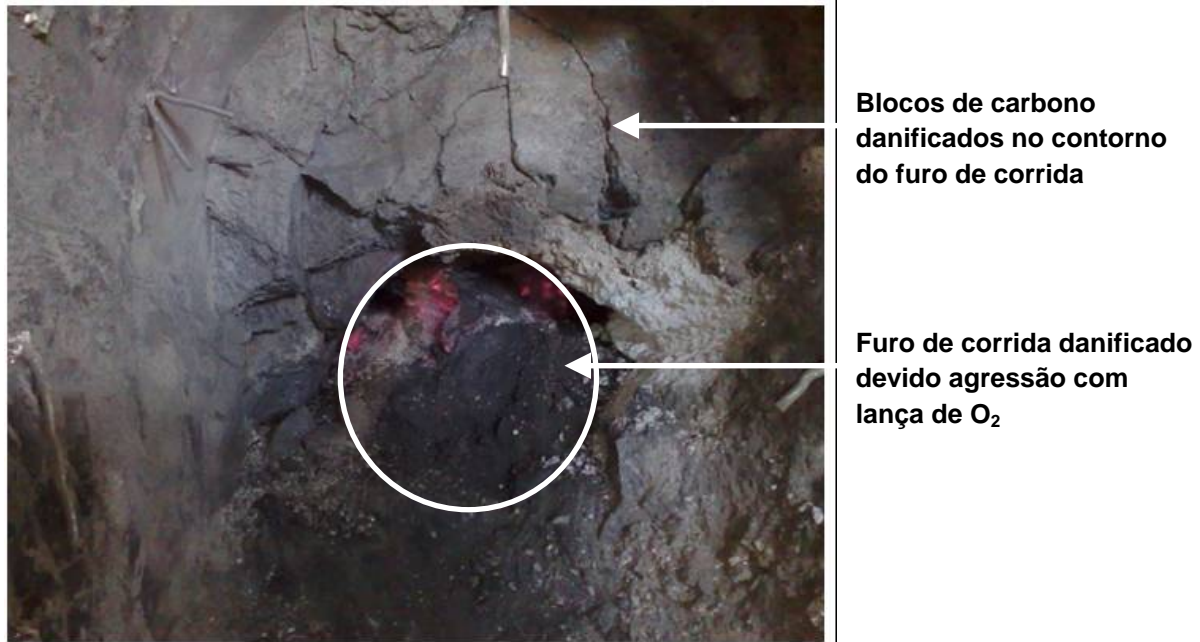
A Figura 4 mostra a região afetada, onde ocorreu a maior perda dos blocos de carbono, substituída por massa de tamponamento, o que tornou a região fragilizada. A recuperação do revestimento refratário foi feita com concreto aluminoso (70%  $Al_2O_3$ ), sem cimento, à base de carбето de silício (20%  $SiC$ ) e carbono, vertido e vibrado em forma metálica (Figura 5).

**Figura 4.** Desgaste acentuado dos blocos de carbono na região do furo de corrida.<sup>(3)</sup>

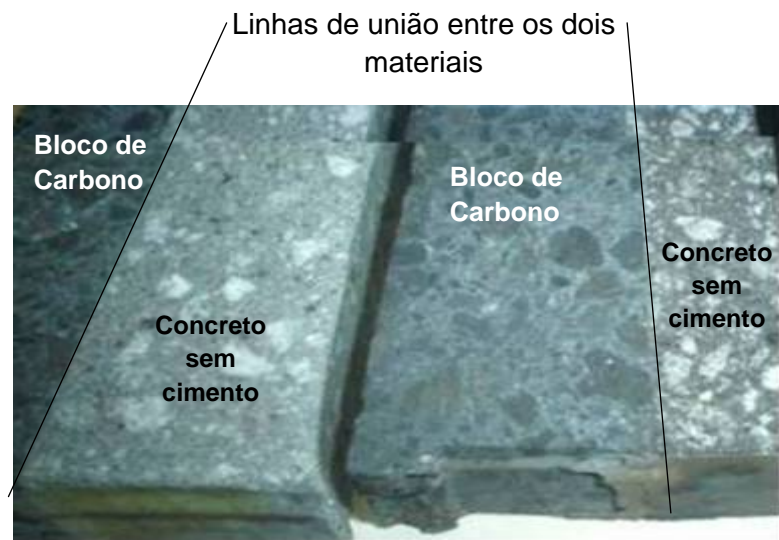
- testes de laboratório para verificação da aderência do concreto aplicado com os blocos de carbono remanescentes. Os testes foram realizados com temperaturas diferentes e os resultados, que foram satisfatórios, estão evidenciados na Figura 6;

**Figura 6.** Resultado dos testes para verificação das condições de aderência entre o concreto sem cimento e os blocos de carbono.<sup>(3)</sup>

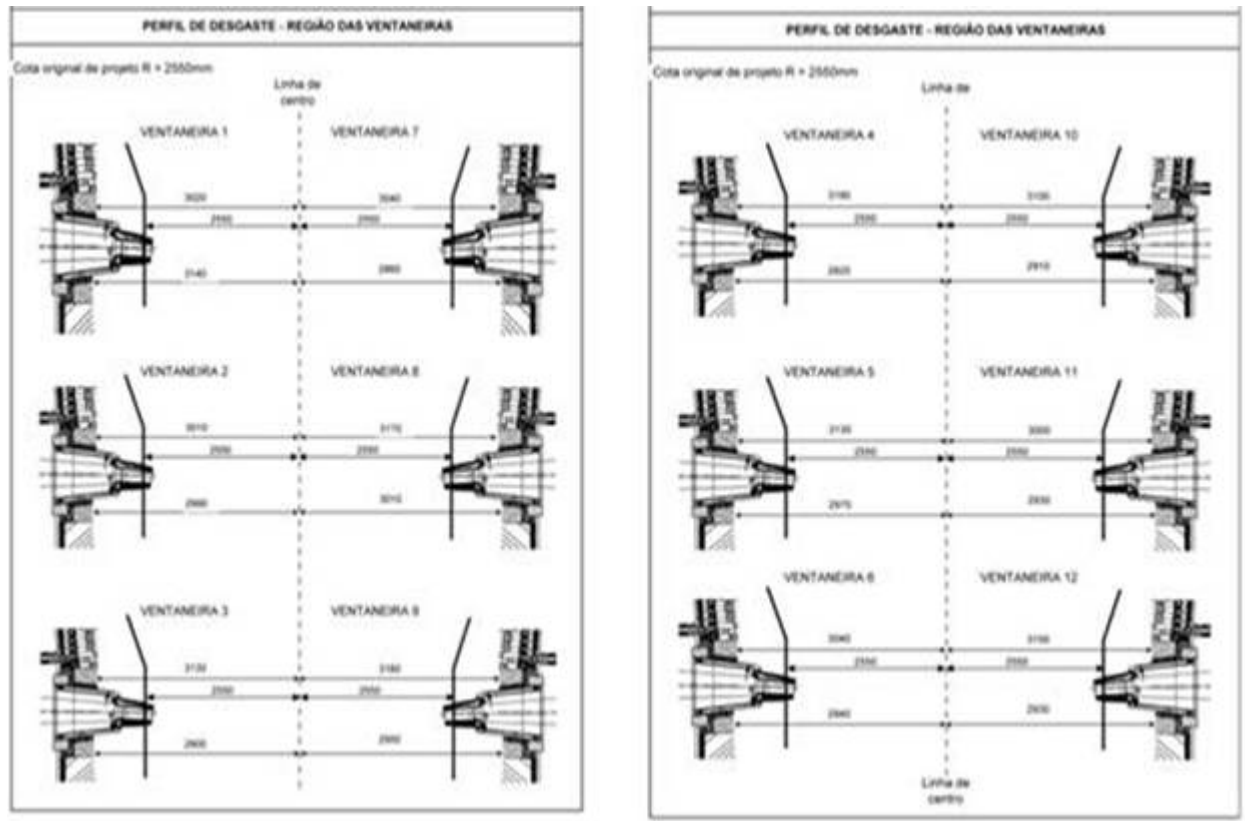
Em função do desgaste verificado na região das ventaneiras, conforme levantamento de medidas apresentado na Figura 18 foi realizado a recomposição daquela área com concreto refratário de alta alumina, pelo processo de *shotcrete*.

**Figura 18.** Determinação do perfil de desgaste na região das ventaneiras.<sup>(6)</sup>

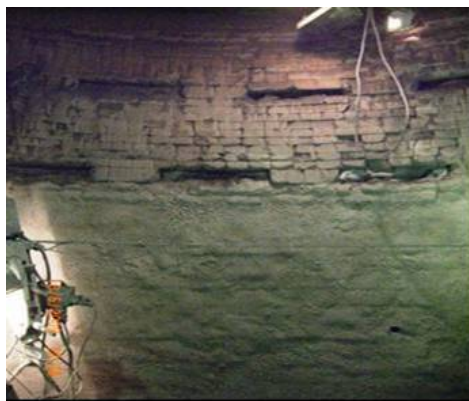
Pela Figura 19 é possível verificar que o revestimento refratário da cuba não sofreu desgaste acentuado, exceto no contorno das placas de refrigeração, onde houve perda da massa socada por ocasião da reforma. Com objetivo de maior proteção durante o carregamento do forno, foi aplicado concreto refratário sílico-aluminoso pelo processo convencional, em toda a extensão da cuba média e superior.

**Figura 19.** Aplicação de *gunning* na cuba.<sup>(3)</sup>
