REPARO NO CADINHO DO ALTO-FORNO 1 APÓS PENETRAÇÃO DE GUSA E DESLOCAMENTOS E TRINCAS NOS BLOCOS DE CARBONO¹

O Alto-Forno 1 da Usiminas/Ipatinga teve sua 6ª Campanha interrompida em dezembro/2008 face à crise econômica mundial. Optou-se pela parada do alto-forno abaixando a carga até o nível das ventaneiras, não realização da corrida de salamandra e pelo resfriamento natural do alto-forno. Na limpeza parcial do cadinho, prevendo o retorno operacional, foi verificado que vários blocos de carbono estavam deslocados e danificados. Quando da retirada desses blocos foi constatada a penetração de gusa entre os blocos de carbono em algumas regiões. No reparo efetuado foram removidos e substituídos todos os blocos de carbono danificados, realizada a remoção parcial da salamandra e a remontagem do cadinho. O trabalho em questão apresenta a metodologia utilizada no reparo parcial do cadinho, além da estabilidade deste após retorno em operação do alto-forno.

BLAST FURNACE 1 HEARTH REPAIR AFTER HOT METAL PENETRATION AND SHIFTS AND CRACKS IN CARBON BRICKS

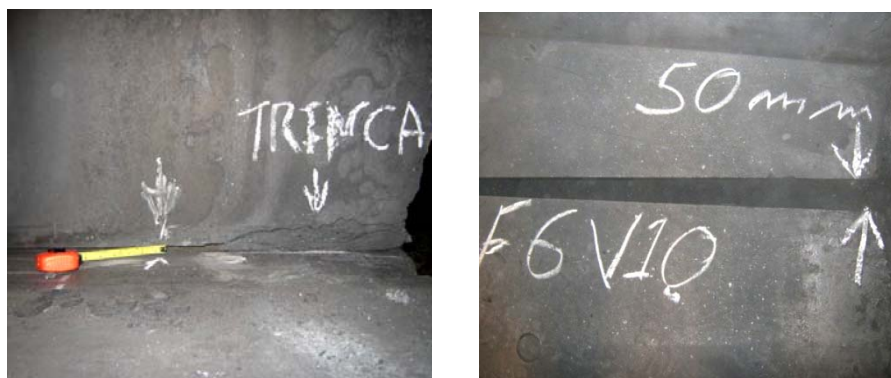
Durante o processo de desmontagem das fiadas de blocos de carbono foram observados diversos lascamentos e oxidação nos blocos, desnível das fiadas, infiltrações de ferro solidificado e abertura das juntas (sinais de provável penetração de água no interior do cadinho). As Figuras 12 e 13 demonstram parte do que foi encontrado.

Figura 12. Trinca e deslocamento dos blocos de carbono.

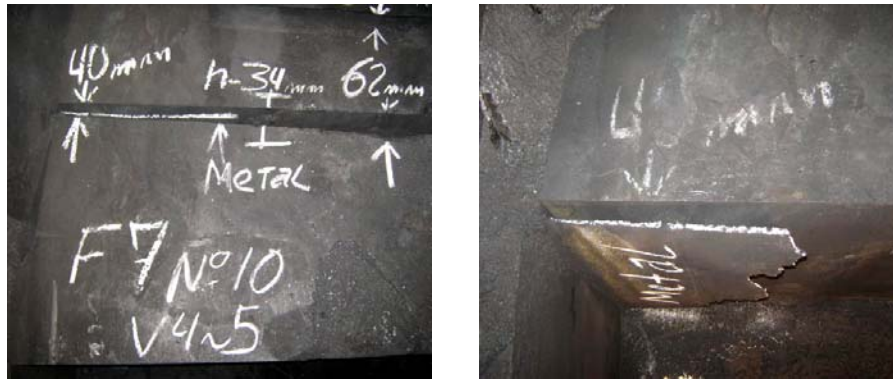
Durante o processo de limpeza parcial do cadinho para interligação dos furos de gusa, foi observado que vários blocos de carbono estavam deslocados, apresentando trincas e danificados estruturalmente. Após a remoção de alguns blocos, verificou-se a ocorrência de penetração de gusa entre blocos de carbono, chegando a atingir a carcaça do forno.

Figura 13. Penetração de gusa entre os blocos de carbono.

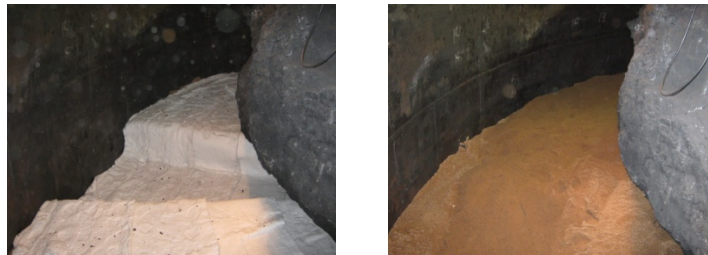
Após estudos realizados no Centro de Tecnologia da Usiminas, foi estimada a expansão que ocorreria na salamandra, aproximadamente 300 mm, durante o retorno operacional do alto-forno. Definiu-se então, pelo corte da salamandra que estava próxima às fiadas da parede do cadinho. Para esta etapa foram seguidos alguns procedimentos, cuja finalidade era proteger os blocos de carbono da região da soleira:

Figura 15. Proteção do cadinho prevendo o corte da salamandra.

- forração de toda a superfície dos blocos de carbono da fiada 5 com duas camadas de papelão, a fim de se evitar danos a superfície dos blocos;
- forração com duas camadas de fibra cerâmica de uma polegada acima da camada de papelão, a fim de se obter a proteção térmica da superfície dos blocos;
- forração do interior do cadinho com uma camada de aproximadamente 200 mm de areia, criando uma proteção térmica e de impacto;
- corte da salamandra utilizando oxigênio;
- retirada dos cascões; e
- limpeza do interior do cadinho para início da montagem dos blocos de carbono.

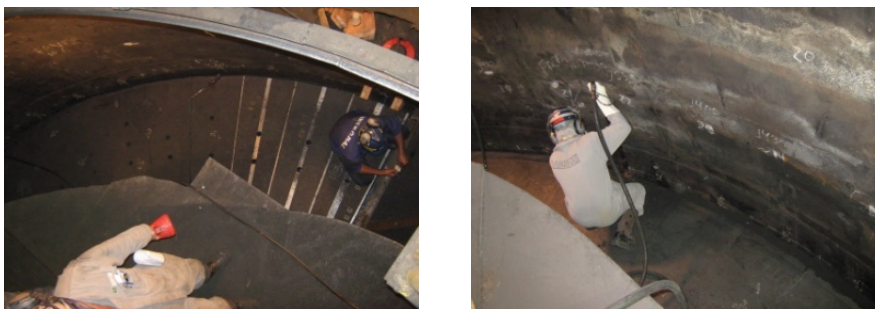
Figura 16. Montagem dos blocos de carbono.

- definição e marcação dos ângulos 0°, 90°, 180° e 270° da carcaça;
- definição do nivelamento da fiada com o auxílio de um topógrafo para iniciar o assentamento da fiada;
- juntas de argamassa de 0,5 mm;
- colocação de cunhas entre o bloco e a carcaça;
- ajuste da fiada utilizando macaco de 3 t, após a montagem de 45° da fiada; E
- introdução de massa entre a carcaça e a fiada de bloco de carbono, após a conclusão da montagem da fiada. Para esta tarefa foi desenvolvido um gabarito para conferir o adensamento da socagem da massa.

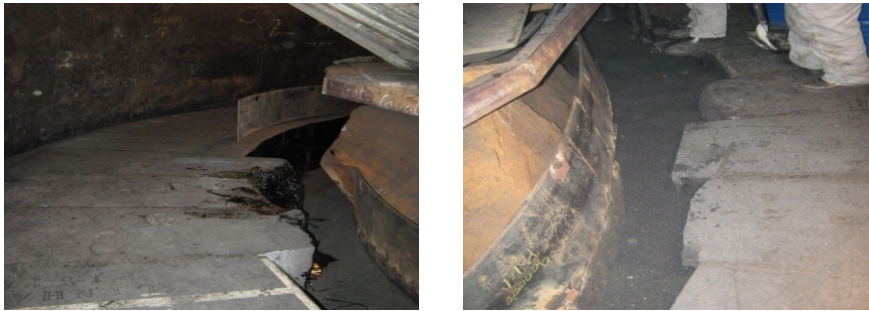
Figura 17. Introdução da massa entre o bloco de carbono e a salamandra.

Durante a fase de montagem dos blocos de carbono (da fiada 5 à fiada 12) foi montada uma forma metálica na circunferência do cadinho, respeitando uma distância mínima de 150 mm da salamandra. Esta forma foi montada de forma a permitir a socagem a frio de massa. Para tal etapa seguiu-se o procedimento do fabricante para socagem da massa. A função desta massa foi criar uma proteção para os blocos de carbono durante o reinício de operação do alto-forno.

A montagem do cadinho com o reaproveitamento de blocos de carbono de tamanhos diferentes proporcionou a formação de uma excelente ancoragem para a massa, a fim de evitar seu desprendimento da parede. Na Figura 17 é demonstrado o processo de introdução da massa entre o bloco e a salamandra.

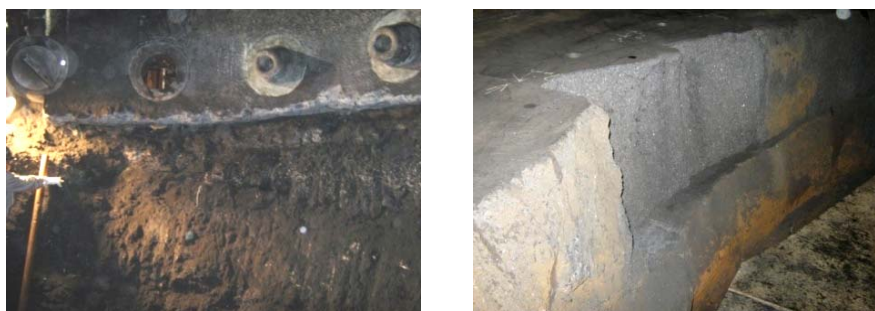
- possibilidade do desgaste acentuado dos blocos de carbono que compõem a fiada 12 (Figura 18), posicionada abaixo das ventaneiras, ter comprometido o equilíbrio estrutural das fiadas inferiores, ou seja, os blocos de carbono que estariam firmados pela última fiada superior ficaram soltos ao passo que o gusa obteve espaço para infiltrar pelas regiões de maior deslocamento;

Figura 18. Aspectos do revestimento refratário das fiadas (a) e (b) do cadinho do AF 1.

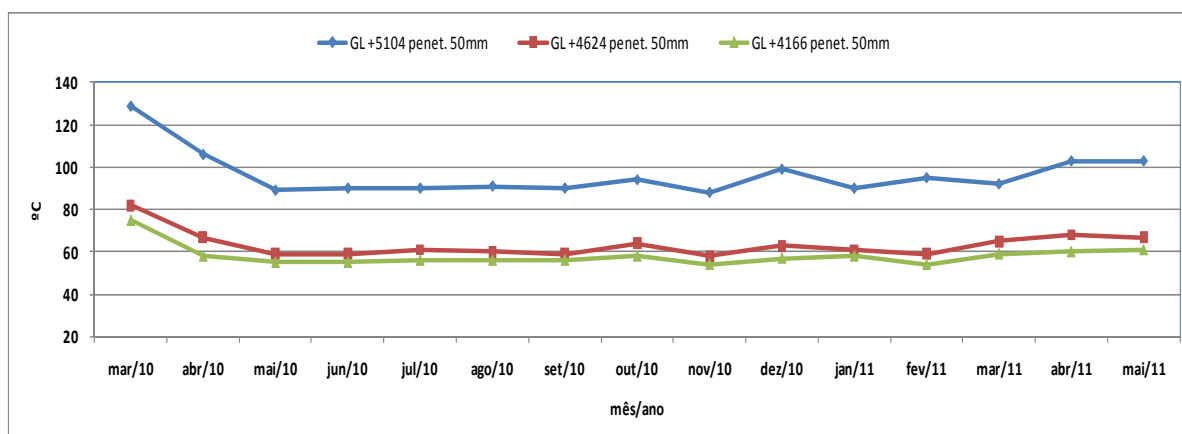
A partir da retomada de produção em janeiro/2010, as temperaturas registradas pelos termopares do cadinho têm-se mantidas estáveis, conforme pode ser observado na Figura 19.

Figura 19. Evolução das temperaturas (média por GL) do cadinho do AF 1.
