## RESTABELECIMENTO DA CONFIABILIDADE OPERACIONAL DO GASÔMETRO DE GÁS DE ALTO FORNO “BFG” DA THYSSENKRUPP CSA (TKCSA)\*

### RE-ESTABLISHING OF OPERATIONAL RELIABILITY OF THE TKCSA’S BLAST FUNNACE GASHOLDER

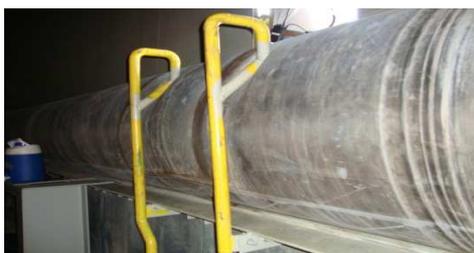
Como toda Usina Integrada; a TK CSA projetou e instalou em seu complexo, dois Gasômetros tipo Wiggins; um para receber gás do Alto Forno (BF) e o outro, gás da Aciaria (BOF) com o objetivo de estabilizar a pressão do Gás para o complexo nos momentos de instabilidade na produção (Altos Fornos e Aciaria) e ou nos consumidores, cujo principal, maior consumidor, é a Power Plant (Planta Geradora de Energia Elétrica). Os Gasômetros têm capacidade projetada e instalada de 100.000m<sup>3</sup> de gás. Este Gasômetro, com tal especificação, tamanho, volume x pressão, constitui um equipamento cujo projeto e construção, requerem cuidados especiais de modo a garantir a desempenho operacional e evitar acidentes. Durante o período de comissionamento, foram registrados alguns problemas, tipo: Membrana muito grande (vide figura 1), Jamais vista anteriormente em outros Gasômetros, com especificações similares, inclinações excessivas do pistão, redução da clearance (espaçamento entre pistão e costado), cada vês maiores, culminando com a batida do pistão contra o costado e o mesmo ficando tão encostado contra as paredes, que na tentativa de reposicionar o pistão foi utilizado vários recursos, que entre eles até pneus de caminhão, Air Bags com um trabalho muito cansativo e perigoso (porem com contemplado todo aspecto de segurança) no intuito de não rasgar a membrana, o que demandaria de um tempo de restabelecimento maior ou até mesmo sem condições de recuperação. Na segunda etapa, após vários ajustes, balanceamento efetuado pela empresa especializada; chegou a uma conclusão da necessidade de realmente efetuar o POP do Gasômetro devido a suspeita de que nunca havia sido efetuado, uma vez que várias dobras remanesciam na fixação inferior e também na curvatura superior da membrana. Então na tentativa de retirar as dobras e efetuar o POP, foi elevado o pistão do Gasômetro para níveis superiores a 100%. Não obtivemos sucesso com essa tentativa, e como não havia mais possibilidade de elevação do nível do Gasômetro (limite físico e por segurança, esta atividade foi abortada (nível Gasômetro em 101,25%), porem as dobras ainda continuavam puxando o pistão para o casco. Foi estabelecida uma terceira etapa quando foi adaptada uma fixação tipo orelhas, cujo nome em inglês é special lugs, distribuída em todo o diâmetro da membrana com o devido espaçamento entre elas, com o objetivo de pré-esticá-la com ainda em zero%, de modo a não ter necessidade de fazê-lo em 100%; este procedimento foi denominado de pré pop. Na terceira etapa com maior número de observações e dados registrados, revelou-nos que o pistão, ainda continuava lentamente, se deslocando do centro do gasômetro, se aproximando em direção ao casco. A aproximação se tronava um risco para a segurança do equipamento bem como para a sua continuidade operacional; então ficou estabelecido em limite mínimo admissível, que após ser atingido, exigia que o gasômetro fosse tirado de operação para que o Gasômetro pudesse ser 'rebalanceado e realinhado' novamente.

**Figura 1.** Membrana com o Gasômetro em 0%, tamanho que impossibilitava o acesso o interior do Gasômetro.

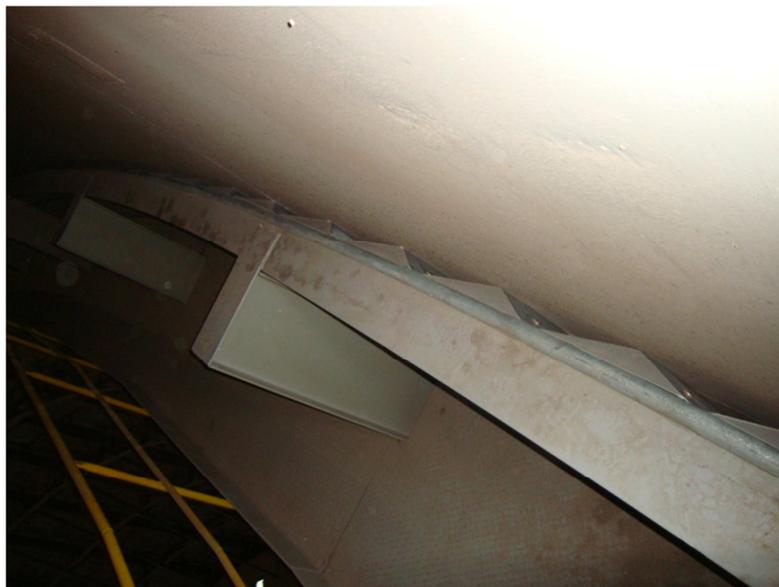
Mediante recomendação do especialista foi efetuado o procedimento de repopular o Gasômetro (despressurizar e elevar a 100% para esticar a membrana), porem durante esta operação o pistão bateu no costado (figura 3), quando foi aplicado recursos internos para recentralizar, com muita dificuldade devido ao peso e pressão

Figura 3. Pistão encostado no costado após batida

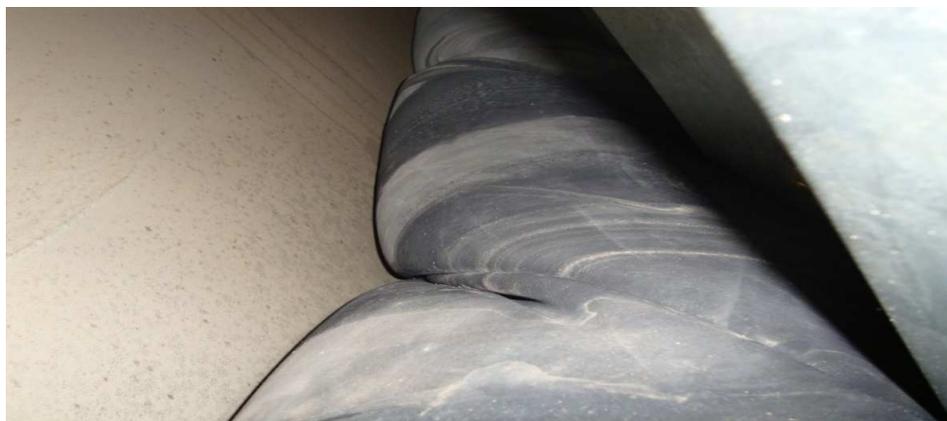
Durante o procedimento de repoprear o Gasômetro, muitas dobras na membrana ainda remanesciam então, na tentativa de retirar as dobras na membrana, foi elevado o pistão do Gasômetro para o maior nível possível, porem sem sucesso, evidenciando a falta do Pop (causa da descentralização do pistão e consequente batida no costado) vide figura 4.

Figura 4. Dobras na membrana provocando a descentralização do pistão

Ficou evidenciado que devido o tamanho da membrana, não era possível efetuar o procedimento de POP de maneira efetiva, mesmo com o Special Lugs; então foi estudado, projetado e instalado nova membrana com 1,4m mais curta; contudo mantendo ainda a segurança do equipamento pela estabilidade do Gasômetro nos níveis elevados (acima de 98%), que era o receio do fabricante. Para garantir esta estabilidade em níveis mais altos bem como segurança, o limite superior foi reduzido em 1300mm, de modo que o ajuste do sistema mecânico de alívio de gás (última redundância) também foi reposicionado. Paralelo a estas atividades, foi efetuado reforço nas estruturas do pistão do Gasômetro uma vez que nas inspeções foi encontrado solda fora da especificação, falta de solda e trincas conforme em vários pontos, o que demandou grande quantidade de trabalhadores (80 pessoas no pico) dentro do Gasômetro efetuando atividades paralela de desmontagem/ montagem, corte e solda. Toda a atividade foi concluída com sucesso total e sem acidentes.

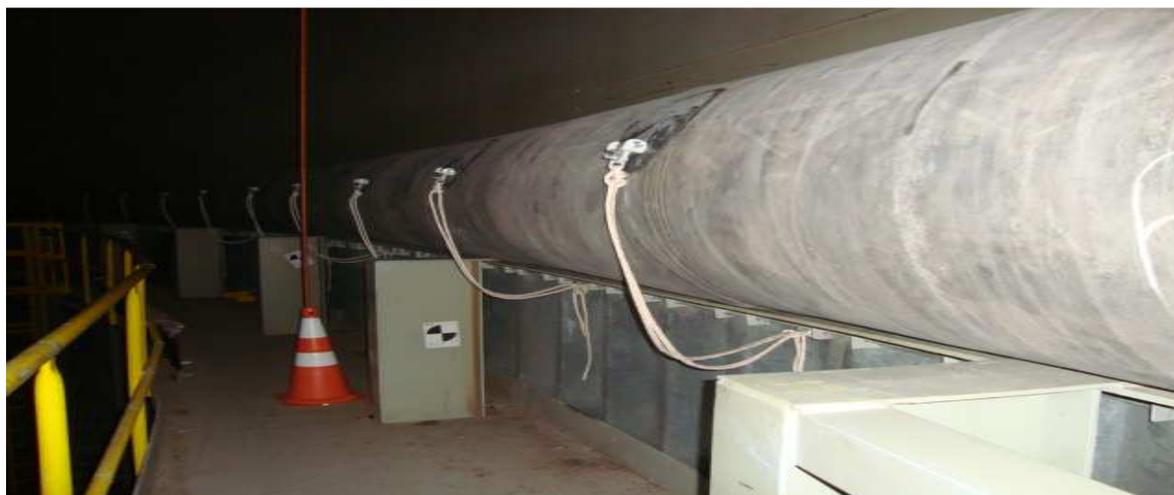
Figura 5. Orelhas amarradas evitando que a membrana perdesse a formatação facilitando o POP

Após estudo dos especialistas, foi idealizado e efetuado a instalação dos special lugs conforme descrito acima com objetivo de efetuar o esticamento da membrana em níveis mais baixo 0%, sem correr risco de novo acidente, vide figura 5.

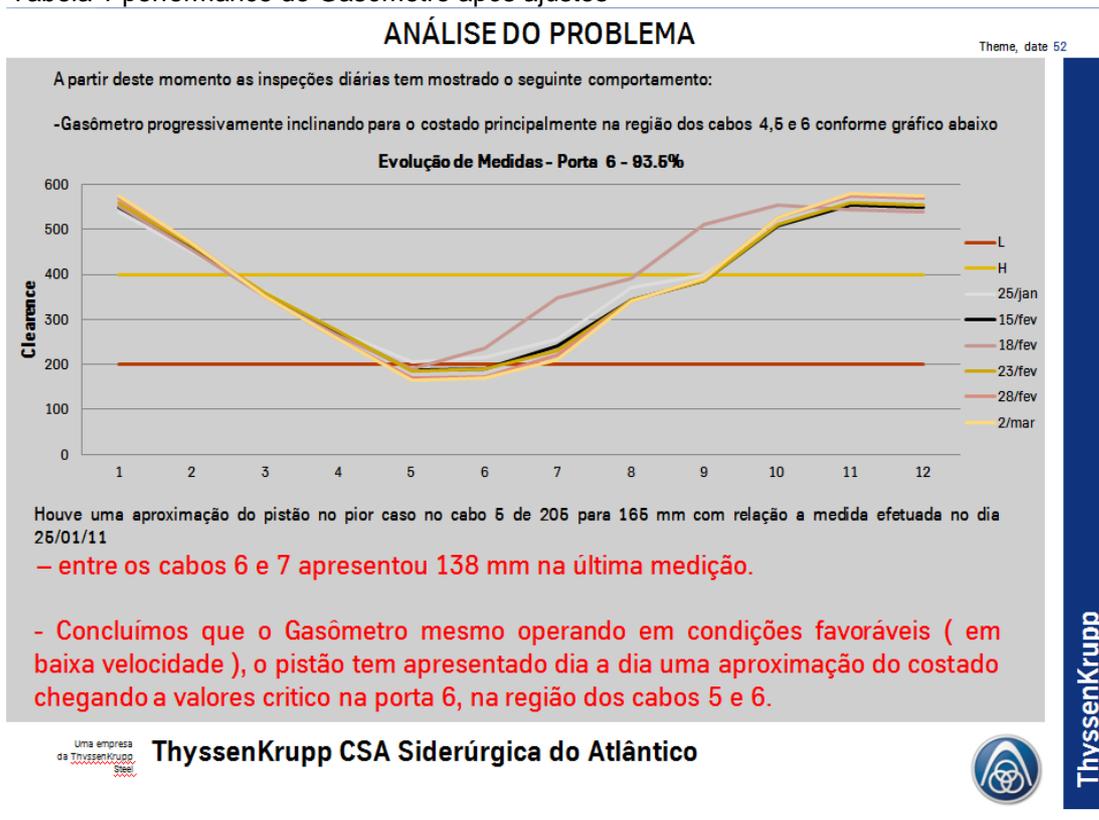
Tabela 1 performance do Gasômetro após ajustes

Mesmo com todas as intervenções mostradas acima, o Gasômetro continuou a apresentar descentralização e alarmes de desnivelamento alto conforme (Tabela1).

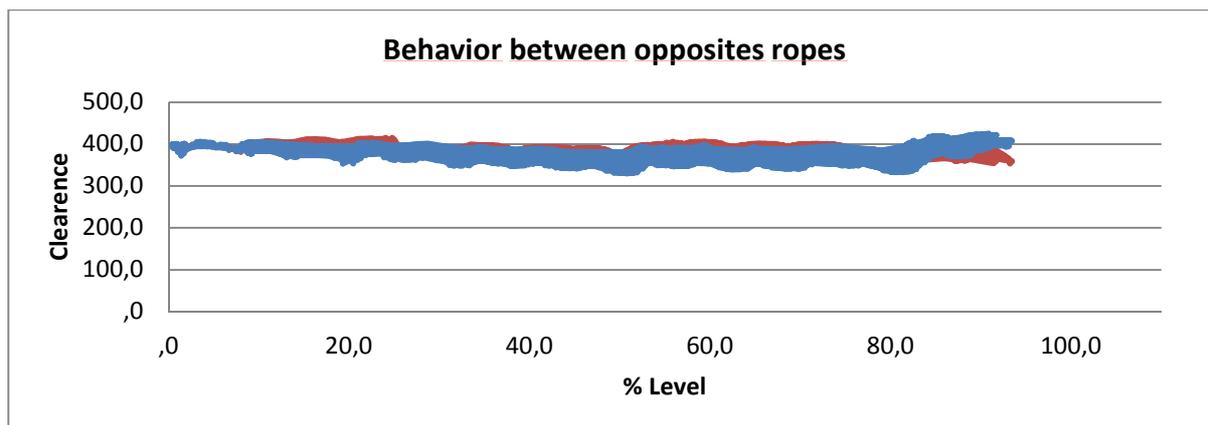
Após a troca da membrana e o reforço da estrutura do pistão, o Gasômetro voltou a operar em sua capacidade plena, sem nenhum problema quanto a descentralização e desnivelamento, garantindo a continuidade operacional e possibilidade de parar o Gasômetro para qualquer atividade com retorno à operação com menor tempo e menor custo vide comportamento (figura 6)

Figura 6 Perfil do Afastamento do Pistão do Casco (pelo Radar)

Pode-se confirmar a perfeita estabilidade operacional do Gasômetro apresentada nos gráfico acima. A solução foi alterar a geometria da membrana, o componente flexível e efetuar o reforço na estrutura do pistão.
