SIMULAÇÃO DO MECANISMO DE FORMAÇÃO DO DEFEITO MECÂNICO IMPRESSO NA SUPERFÍCIE DA TIRA LAMINADA DE AÇOS INOXIDÁVEIS ¹

Objetivou-se neste trabalho o entendimento do mecanismo de formação do defeito de marcas superficiais em baixo relevo, que ocorrem na superfície da tira laminada de aço inoxidável. São designados na ACESITA S/A como "colamento", e doravante assim chamados. Foram avaliadas as condições de bordas para dois aços, um ferrítico (AISI 430) e um austenítico (AISI 304), após etapa de recozimento e decapagem, objetivando evidenciar a sua mutação morfológica durante a laminação a frio. O estudo abrangeu a influência da tensão radial de bobinamento, atuando em uma marca em alto relevo da tira, simulando o contato com uma espira adjacente em uma bobina. O trabalho permitiu a associação do desprendimento de material das bordas, com o mecanismo de formação do defeito "colamento". Sendo originado inicialmente pelo contato de um cilindro de trabalho marcado com a superfície da tira, esta marca é transmitida entre as espiras da bobina. A simulação de contato permite verificar que uma pequena tensão de bobinamento pode ser suficiente para a impressão do defeito entre as espiras. Nest

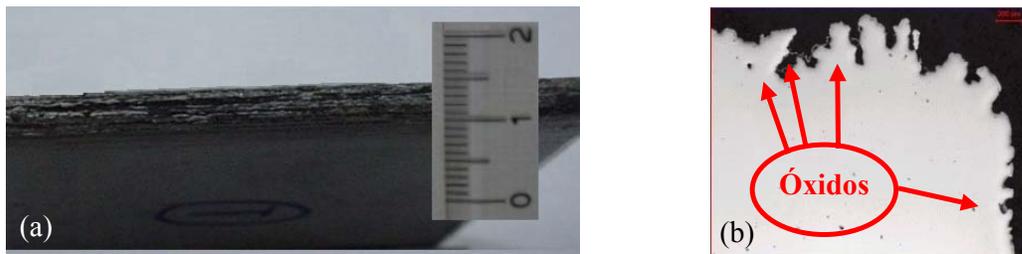
As bordas dos aços ferrítico e austenítico são de aspectos bem diferenciados. O primeiro apresenta borda serrilhada (Figura 1) e o segundo mais homogênea (Figura 2). Trabalhou-se aqui com a espessura de 4,75 e 4,00mm respectivamente.

Figura 1. Vista de (a) topo a olho nu e (b) transversal via microscopia ótica da borda do aço ferrítico.

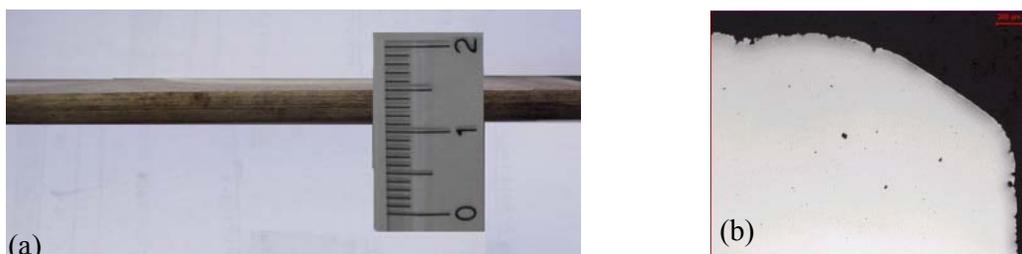
Figura 2. Vista de (a) topo a olho nu e (b) transversal via microscopia ótica da borda do aço austenítico.

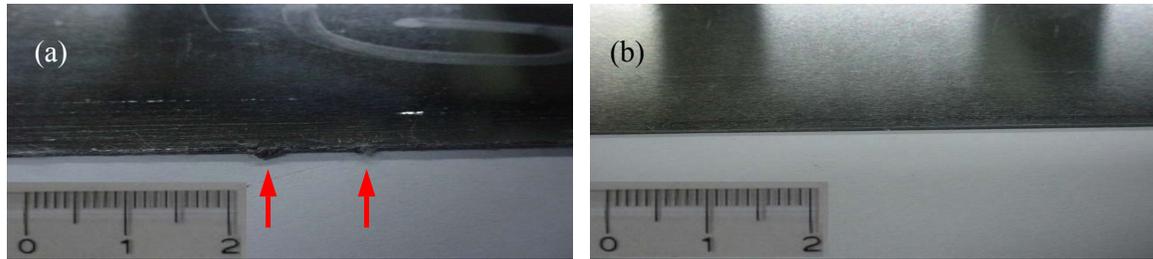
Após a laminação a frio, a forma se mostrou condizente às origens, sendo pior para as amostras do aço ferrítico, que partiram de bordas serrilhadas (Figura 1), do que para as do austenítico, onde as bordas eram mais suaves (Figura 2) cuja morfologia final pode ser observada na Figura 4.

Figura 4. Amostra de borda laminada a frio: (a) aço ferrítico e (b) aço austenítico.

As bordas originalmente serrilhadas estão mais sujeitas ao desprendimento de material. Isso pode ser afirmado ao se comparar o estado antes (Figura 1 e 2) e após a laminação (Figura 4). Além das diferenças morfológicas iniciais, há a presença de óxidos próximos à superfície, nas amostras do aço ferrítico. Estes não sofrem deformação plástica, podendo desprender-se sob a forma pulverizada de partícula ou ficar aprisionado no material conformado. Este segundo comportamento tem papel fundamental no arrancamento de maiores partículas metálicas, como mostrado na Figura 4a, influenciando na forma adquirida após a laminação.

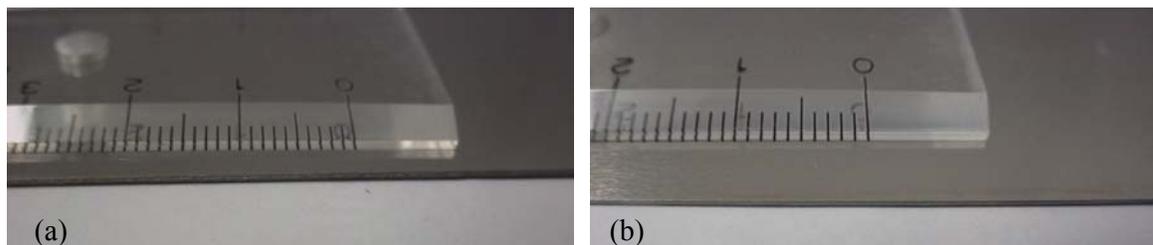
Ao compararmos com as amostras retiradas do centro da largura (conforme esquema da Figura 3), observa-se uma semelhança morfológica após a laminação (Figura 5). Neste caso, para os dois aços as condições iniciais das bordas eram similares e sem a presença de óxidos, por se tratar de amostra da região central da tira.

Figura 5. Vista lateral das amostras de centro laminadas a frio: (a) aço ferrítico e (b) aço austenítico.

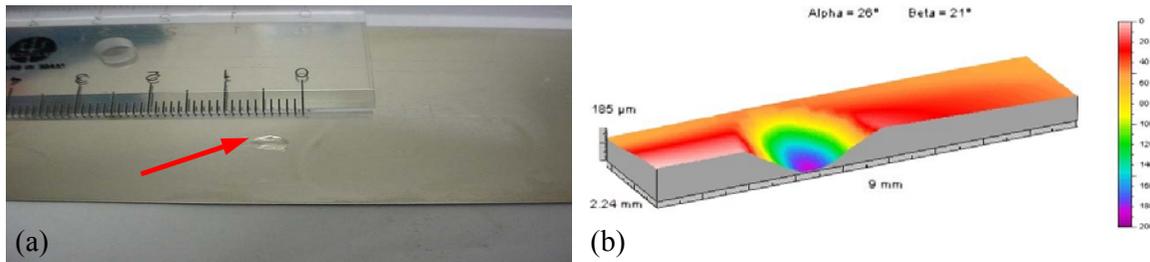
Fica demonstrado aqui que o desprendimento de particulado de maior dimensão está relacionado à materiais com bordas serrilhadas, sendo aqui, o aço ferrítico. Isto aumenta possibilidade de formação de cavidades na superfície das amostras, bem como nos cilindros de trabalho. A Figura 6 mostra a ocorrência de cavidade durante a laminação deste material. A impressão na superfície da amostra leva à uma conseqüente impressão na superfície do cilindro, porém, com menor grau de severidade devido à maior dureza. Em outros trabalhos de laminação no Laboratório, este fenômeno já foi percebido, contudo, não na profundidade e número de ocorrências aqui encontradas. Isto porque não é usual a laminação de amostras de

Figura 6. (a) Impressão em uma amostra promovida por desprendimento de partícula durante o processo de laminação a frio em laboratório. (b) Escala de profundidade medida por perfilometria.

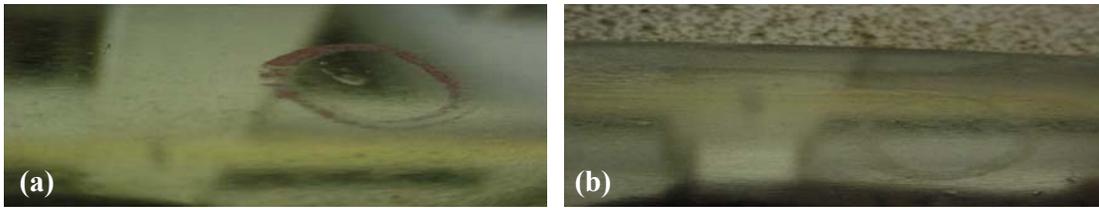
À cada passe foi medido a espessura da amostra na região plana, a espessura na região da marca impressa e a dureza do material, acompanhando-se assim, a evolução da saliência e da curva de encruamento do material. A Figura 8 mostra a impressão da marca em um passe e sua remoção no passe seguinte. Pode-se observar pela Figura 8b que não há marca alguma após um passe de laminação.

Figura 8. (a) Marca provocada pelo cilindro de laminação no 9º passe e (b) removida no passe seguinte, 10º.

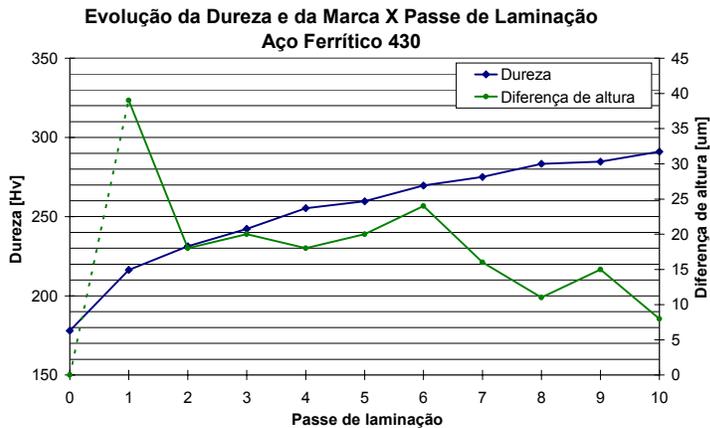
A Figura 9 mostra a evolução da diferença de altura entre a região marcada e a região plana da chapa, além da dureza após cada passe. Observa-se um decréscimo na altura da marca impressa, de 38 para 8 μm . Isto pode ser atribuído ao encruamento do material, e à menor redução específica, em mm, a cada incremento de passe.

Figura 9. Evolução da diferença entre a altura da marca impressa pelo cilindro e da superfície plana da chapa, além da dureza, em cada passe.

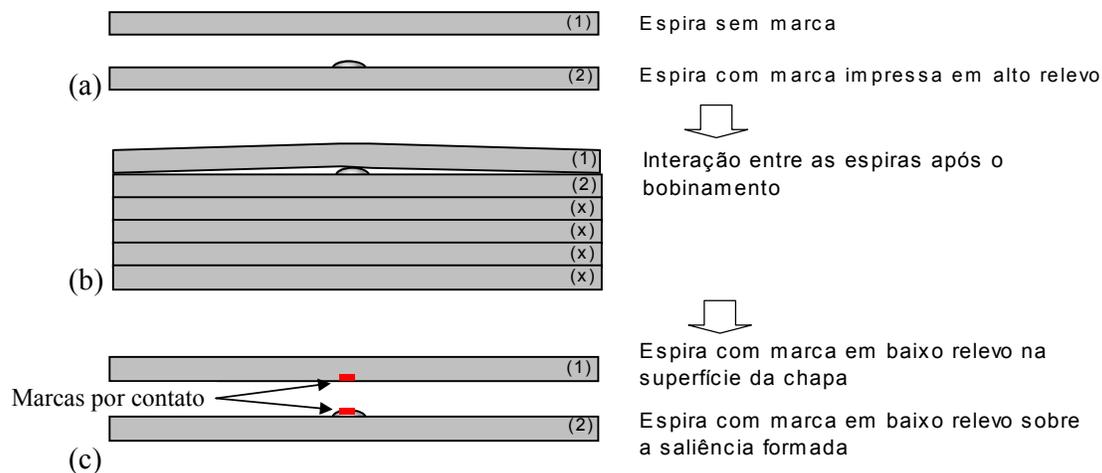
A marca é impressa em alto relevo na superfície da tira (Figura 10a), durante o bobinamento é comprimido contra a superfície de outra espira (Figura 10b). Esta condição pode promover uma marca em baixo relevo na superfície da espira adjacente, por ser um ponto de concentração de tensões, bem como na superfície do próprio defeito (Figura 10c). Estando em baixo relevo, os defeitos não desaparecem imediatamente nos passes seguintes de laminação, ao contrário do mostrado na Figura 8 para a condição em alto relevo.

Figura 10. Mecanismo de formação das marcas em baixo relevo no bobinamento.

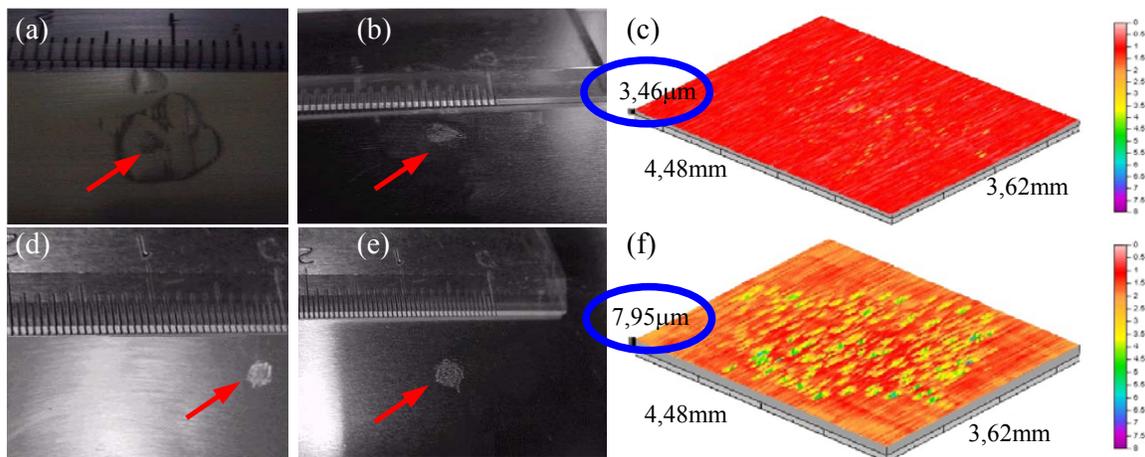
Na Figura 11 está a situação, onde em laboratório foi reproduzido o defeito. Primeiramente, uma marca foi impressa, em baixo relevo, no cilindro de trabalho. Posteriormente, foram laminadas amostras de aço ferrítico, AISI 430, de forma a imprimir a marca na superfície desta (Figura 7), que em seguida foi arranhada em seu cume (Figura 11a). Também foi arranhada a amostra em uma região plana (Figura 11d). Estes dois passos iniciais, simulam o ocorrido entre as espiras (Figura 10). Após dois passes de laminação (1,98 \Rightarrow 1,72 \Rightarrow 1,49mm, 25% de redução total), o arranhão não saiu em nenhuma das duas condições, como pode ser visto nas Figuras 11b e 11e, mas a marca que estava em alto relevo sim (Figura 11b).

Figura 11. Amostra com uma marca impressa em alto relevo pelo cilindro de trabalho, arranhada em seu (a) cume e (d) em uma região plana da amostra. (b)(c) Arranhão que estava no cume da marca em alto relevo e (e)(f) na região plana da amostra, após a laminação com 25% de redução total, sendo (c) e (f) avaliada por perfilometria.

Assim sendo, deve-se evitar o contato entre as espiras quando há cavidades nos cilindros. As duas marcas, na superfície da saliência e na região plana, tinham inicialmente a mesma morfologia. Contudo, ao observarmos após a deformação pelos dois passes de laminação, é menos evidente a marca na superfície da saliência, como pode ser visto na Figura 11c e 11f. Provavelmente isto se deve à maior deformação que está sujeita esta região em alto relevo

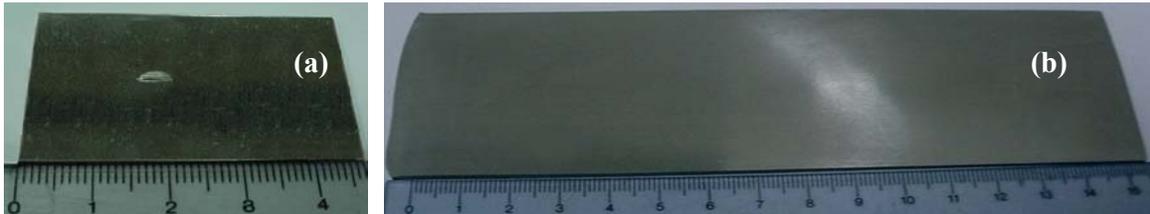
Para simulação do defeito, conforme o esquema da Figura 7, inicialmente foi produzida uma marca em baixo relevo no cilindro de trabalho. Posteriormente, amostras do aço ferrítico AISI 430 foram laminadas com uma redução total de 40%, em dois passes. Obteve-se assim, amostras com e sem a marca impressa de forma negativa em alto relevo (Figura 12), além de um certo grau de encruamento.

Figura 12. Amostras obtidas no laboratório (a) com marca em alto relevo e (b) sem.

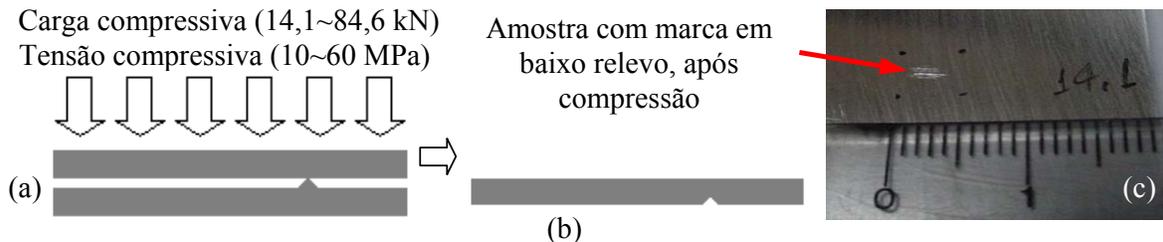
Para simulação das tensões de bobinamento entre espiras (Figura 13), utilizou-se uma máquina de tração, cuja célula de carga permite avaliar também esforços de compressão. As amostras com as marcas em alto relevo (Figura 12a), nas dimensões de 47X30mm, foram comprimidas contra as amostras não marcadas (Figura 12b). Orientando-se por dados de literatura,⁽²⁾ utilizou-se nestes testes tensões entre 10 e 60 MPa, que em função da área das amostras, representaram cargas entre 14,1 e 84,6 kN, levando à impressões como mostrado na Figura 13.

Figura 13. Esquema utilizado para (a) simulação das tensões de bobinamento, (b) produzindo marcas em baixo relevo. (c) Amostra com o efeito similar ao ocorrido entre as espiras de uma bobina.

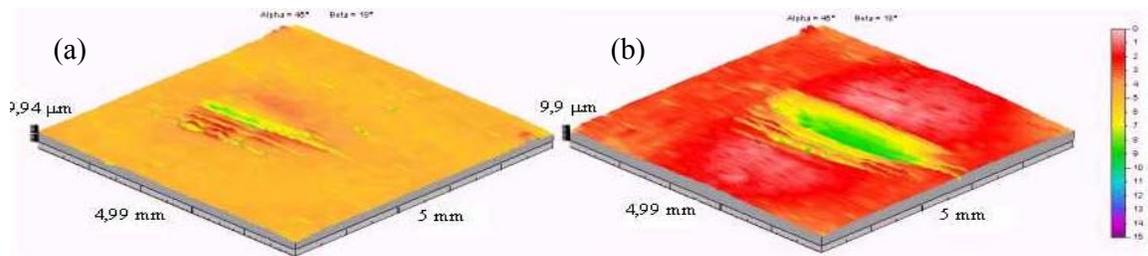
Como dissertado por DIETER,⁽³⁾ acima da tensão de escoamento, haverá deformação plástica. Em nosso caso, significa dizer que sempre que a tensão de contato exceder a tensão de escoamento do aço, com 40% de redução aqui, surgirão marcas superficiais. Desta forma, com uma área reduzida de contato ou com uma força elevada entre as espiras, há a condição física necessária para ocorrência deste defeito, cuja intensidade pode ser vista pela Figura 18.

Figura 18. Defeito formado pela saliência em alto relevo da Figura 13a no contato entre as amostras, com tensões aplicadas de (a) 10 MPa e (b) 60 MPa.

Pelo gráfico da Figura 17 e a condição abordada de 40% de redução, sempre que a tensão de contato exceder 650 MPa, as marcas aparecerão, constituindo assim o defeito conhecido na ACESITA S.A. por “colamento”. As tensões calculadas que promoveriam estas marcas estão em destaque na Tabela 3, mostrando que mesmo com uma tensão baixa entre espiras (10 MPa), pode haver a formação do defeito, caso a área de contato seja pequena.
