SUBSTITUIÇÃO DAS CHAPAS DE INOX DO FORNO DE GALVANIZAÇÃO DA CSN PORTO REAL UTILIZANDO A TÉCNICA DE ALPINISMO INDUSTRIAL*

REPLACEMENT OF THE STAINLESS PLATES FROM CSN'S PORTO REAL GALVANIZATION OVEN USING THE TECHNIQUE OF INDUSTRIAL ALPINISM

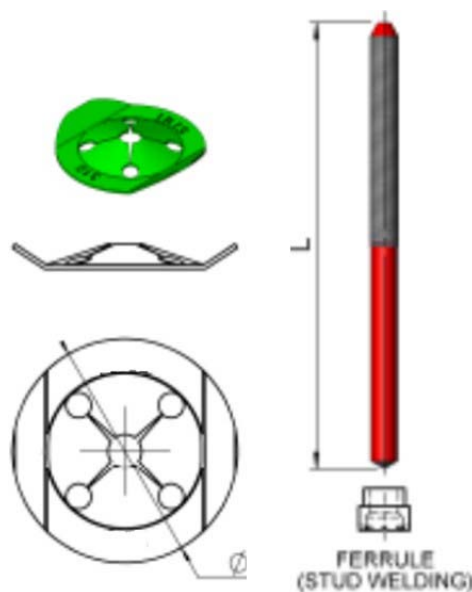
Em uma das oportunidades de inspeção, foi mapeada a região superior do forno em função do maior volume de chapas com desgaste e perda do sistema de fixação em alguns pontos. A fixação (sistema de ancoragem) das chapas é feita por pinos soldados à carcaça e cliques de travamento, conforme figura n° 6

Figura 6- Sistema de ancoragem do revestimento de fibra cerâmica e chapa de inox

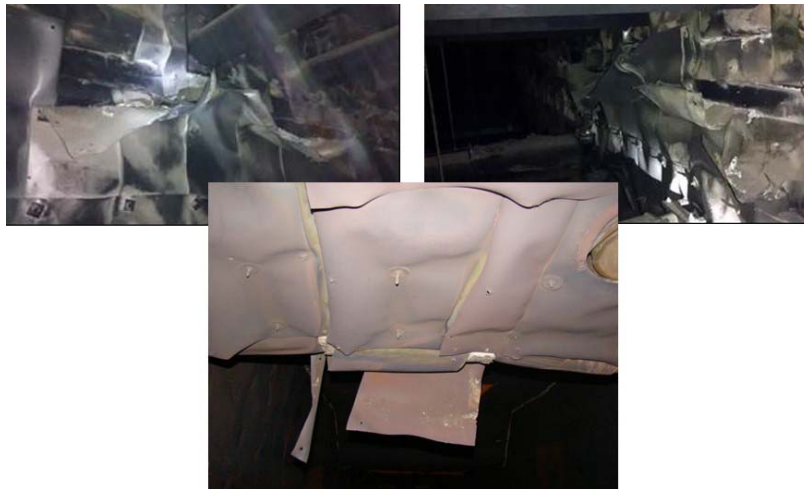
No ano de 2012, iniciamos o planejamento e execução de reparos localizados. Com a condição do revestimento do teto ser a região mais crítica, pois fica localizada sobre o caminho da tira, rolos superiores e inferiores, foi priorizado no início da execução do plano de manutenção. Este planejamento seria feito em etapas devido ao tempo de cada parada do forno ser de 96 horas. A figura n° 7 mostra o desgaste da região superior do forno entre teto e paredes.

Figura 7- Chapas de inox da parede e teto com desgaste

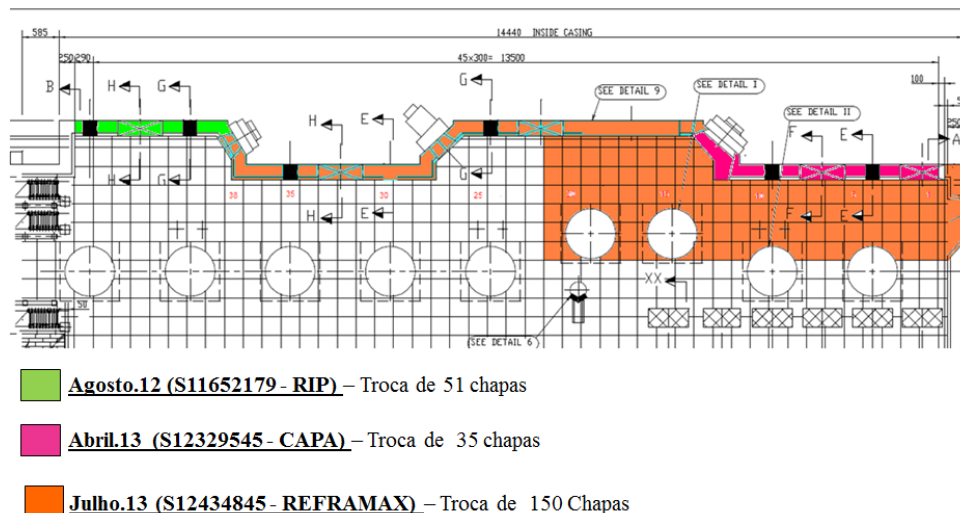
No período de 2012 a 2013, foram realizados 3 reparos parciais na parte superior do forno, conforme Figura nº 8. O mapeamento destaca cada etapa (escopo) desta manutenção. Para os reparos de agosto de 2012 e julho de 2013, a modalidade contratada foi com a montagem de andaime para a execução das atividades. O evento de abril de 2013 foi onde se iniciou a proposta de se realizar esta manutenção através do Alpinismo Industrial, mas sem sucesso devido a capacitação da empresa contratada neste tipo de atividade em forno vertical.

Figura 8- Mapeamento dos reparos localizados

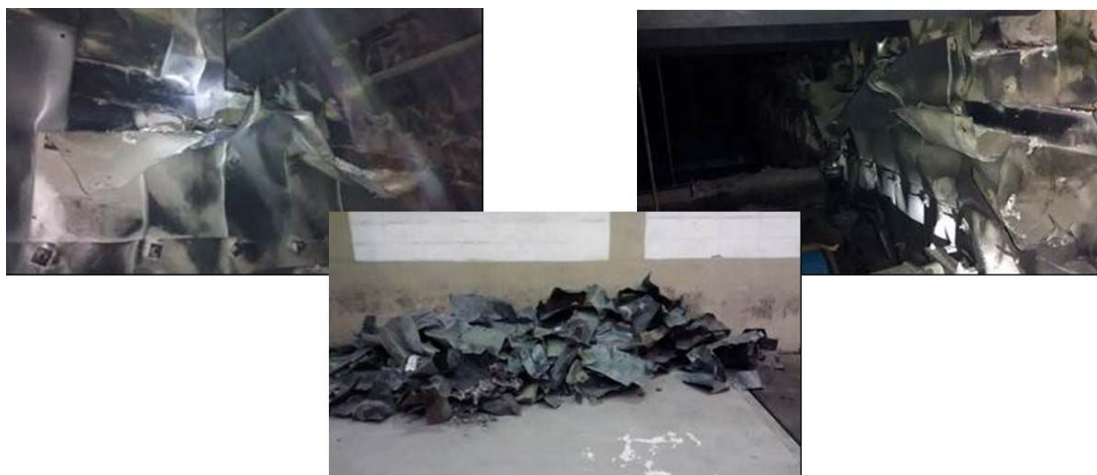
No 3º trimestre de 2014, definiu-se em se realizar uma reforma geral no forno devido ao grande volume de chapas com desgaste. O trabalho em etapas não estava sendo eficaz, pois a quantidade de chapas substituídas era pequena em relação a quantidade total do forno. Esta decisão foi visando uma recuperação do forno em um menor tempo e reduzir o custo de manutenção com um volume maior do escopo. Em outubro de 2014 foi realizada uma inspeção, conforme Figura 10 para definição deste escopo em uma parada programada de 15 dias de bobina a bobina. A Figuras nº 11 mostra uma das regiões inferiores e superiores do interior do forno com um grande desgaste e risco de parada de processo por problemas de qualidade. Na realidade todo o forno necessitava de substituição das chapas de inox. Neste planejamento, definiu-se que o reparo geral seria composto pelas regiões da seção de aquecimento e encharque, teto do túnel e teto do jet cooling, conforme foto nº 12.

Figura 10- Inspeção realizada em outubro de 2014

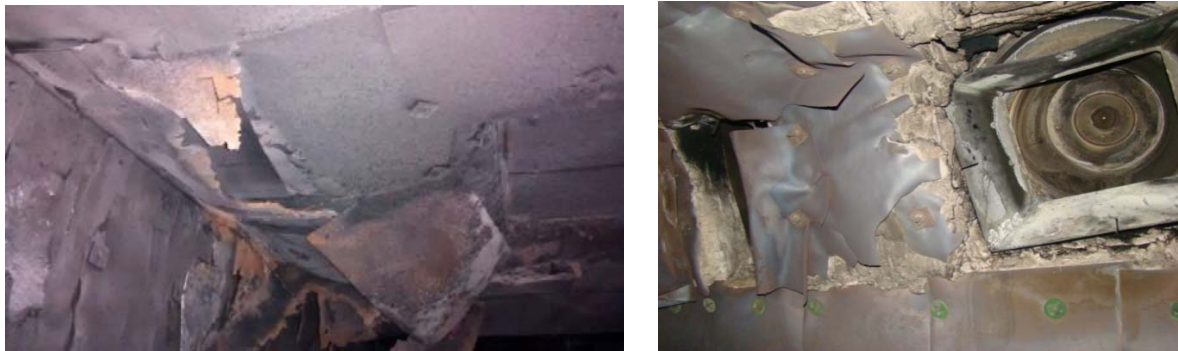
Figura 11- Chapa do teto do túnel na região inferior e superior do forno

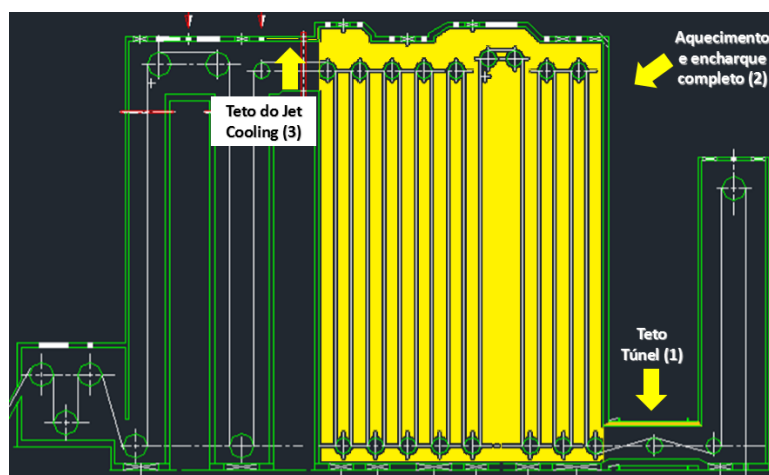
Figura 12- Mapeamento do escopo

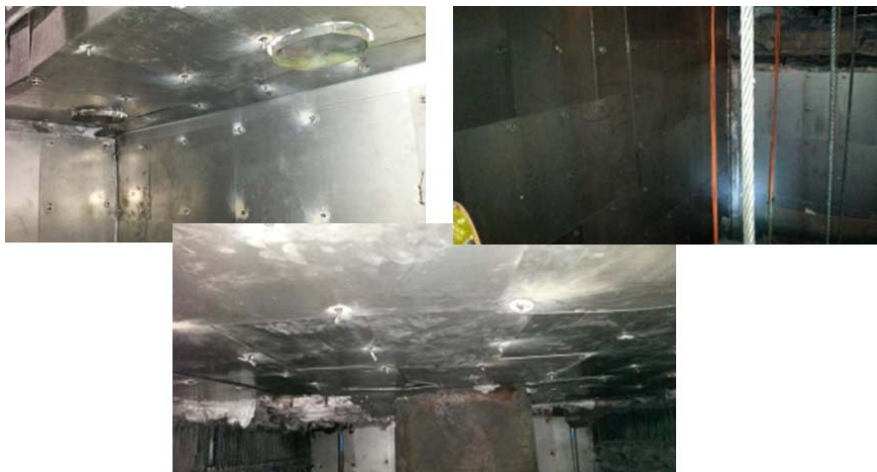
Figura 21- Regiões com as chapas novas

A Figura nº 21 mostra alguns pontos no teto e parede já com a substituição das chapas de inox. O sistema de movimentação por cordas é muito rápido dentro do forno, facilitando a execução das atividades e contribuindo muito para a segurança em função do pouco volume de pessoas e equipamentos. A Figura nº 22 mostra a atividade sendo realizada com segurança dentro do forno.
