## SUBSTITUIÇÃO DOS STAVES DO ALTO-FORNO 2 DA TERNIUM BRASIL\*

O Alto-Forno 2 da Ternium Brasil, no Rio de Janeiro, iniciou sua primeira campanha em 16 de dezembro de 2010. No decorrer de sua campanha, verificaram-se problemas de deslocamento de staves de ferro fundido e deformação dos staves de cobre chamado “efeito banana”, causando a perda da capacidade de refrigeração destes componentes do sistema de arrefecimento. Após a análise dos eventos foram executadas diversas ações para recuperação e preservação do Alto-Forno 2, sendo estendidas também ao Alto-Forno 1. Dentre as ações de preservação para o Alto-Forno 2 foi estabelecido que deveriam ser substituídos os staves danificados e alguns setores da carcaça que apresentavam trincas e deformações, e conseqüentemente a perda de suas propriedades mecânicas, visando eliminar as interrupções na operação do Alto-Forno 2 para reparos localizados e redução das instabilidades operacionais causadas pela não uniformidade das superfícies dos staves. O trabalho apresenta o detalhamento da técnica utilizada para substituição dos staves, a seleção dos materiais assim como os preparativos operacionais que garantiram o bom desempenho do Alto-For

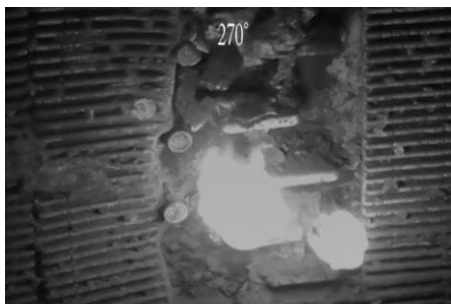
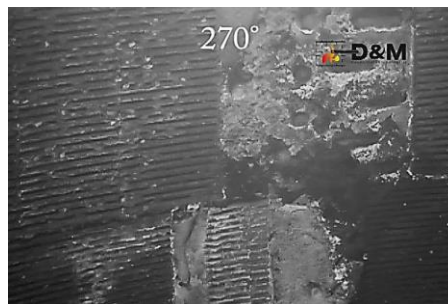
Figura 2 Inspeção da cuba inferior (Row 4)

Em março de 2016, em decorrência das deformações, “efeito banana”, dos staves de cobre ocorreu um grande avermelhamento na região da cuba inferior do Alto-Forno 2. Em decorrência deste evento, a carcaça atingiu seu limite de resistência mecânica e deformou-se acentuadamente.

- Deformação dos staves de cobre devido excesso de carga térmica durante a operação;
- Cisalhamento dos parafusos de fixação dos staves de ferro fundido;
- Deslocamento dos staves de ferro fundido para o interior do Alto-Forno e ruptura das suas linhas de refrigeração.

O avanço na extensão dos danos nas regiões apresentadas a seguir, na figura 2, gerou a necessidade de se substituir todas as peças que apresentavam condições acima dos critérios estabelecidos para substituição a fim de garantir, hipoteticamente, menor turbulência no movimento ascendente dos gases:

- Mais de uma linha de refrigeração inativa;
- staves com apenas uma linha inativa, mas com staves danificados nas regiões adjacentes.

a) Alto-Forno 2 em 03/2016

b) Alto-Forno 2 05/2018

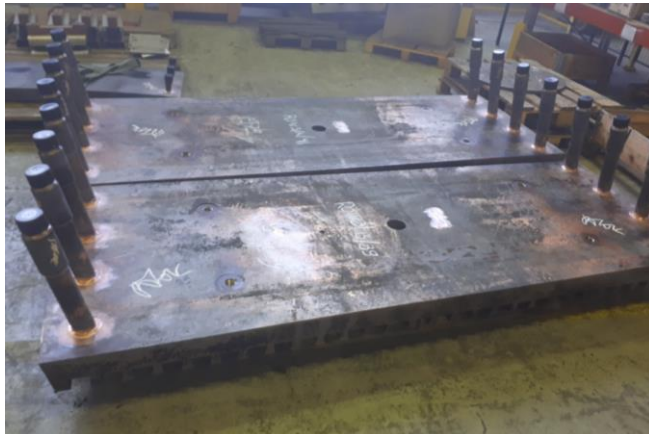
Figura 3. Staves de cobre laminado

Os *staves* dos níveis escolhidos para substituição em novembro de 2018 (*Row 4* e *Row 3*) eram de cobre laminado conforme figura 3, e de acordo com o projeto. As características destes *staves* são mostradas na tabela 3. Na substituição realizada em maio de 2019 (*Row 3*, *Row 4* e *Row 5*), as especificações dos materiais também foram conforme projeto, no entanto no caso dos *staves* do *Row 5* o material de fabricação é ferro fundido e suas propriedades são mostradas na tabela 4.

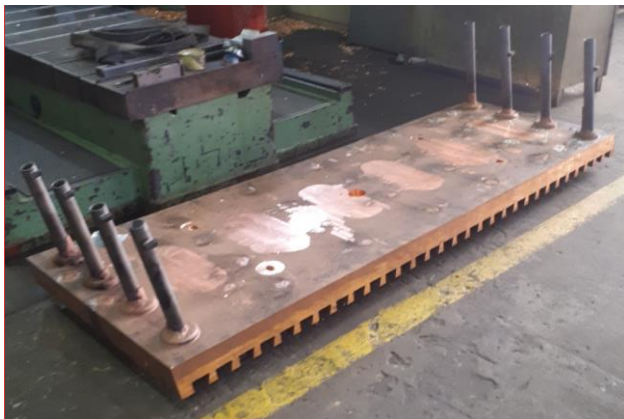
Figura 4. Stave de cobre fundido

Por estratégia da Ternium foram adquiridos alguns staves de cobre fundido de fornecimento nacional conforme figura 4, diferentemente dos laminados que eram importados. Na tabela 5, seguem as informações técnicas dos materiais nacionais:

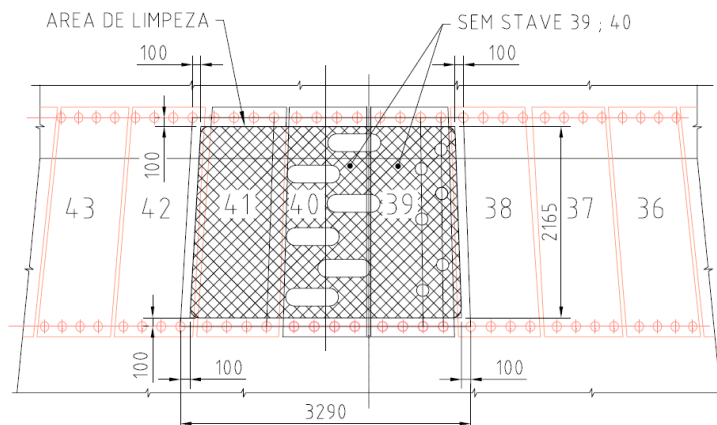
**Figura 5.** Área de inspeção na região crítica para reparo no Row 4

Para primeira intervenção, foram selecionados os staves considerados mais críticos para a conservação da estabilidade operacional do Alto-Forno 2. Portanto, foram escolhidos os staves próximos a região na qual a carcaça do forno apresentava deformação e continha grande quantidade de trincas.

Em agosto de 2018, foram realizados os testes visuais e dimensionais, ensaio de dureza, inspeção por líquido penetrante, inspeção por ultrassom e medição de espessura por ultrassom. Os resultados dessas inspeções mostraram que a carcaça não apresentava quaisquer anormalidades que comprometessem a segurança operacional além da região de deformação já conhecida previamente. Portanto, a região de corte da carcaça para substituição, conforme figura 5, contemplou somente os staves 39 e 40 do Row 4, com área aproximada de 9m<sup>2</sup>.

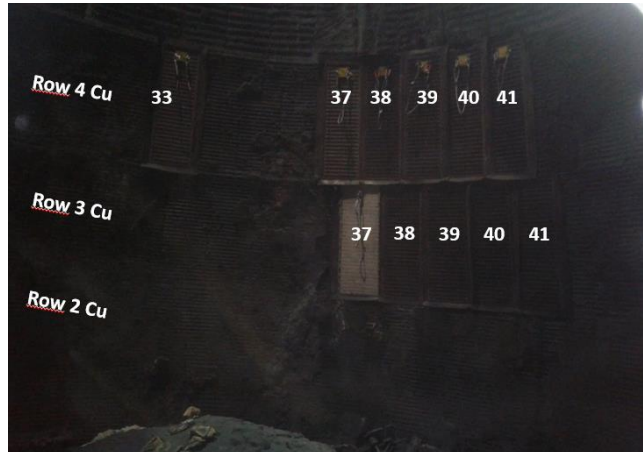
Figura 8. Posição dos novos staves após atividades concluídas

Após a conclusão das atividades a configuração interna desses novos staves instalados ficou como na evidenciado pela figura 8. E a região da carcaça substituída na figura 9.

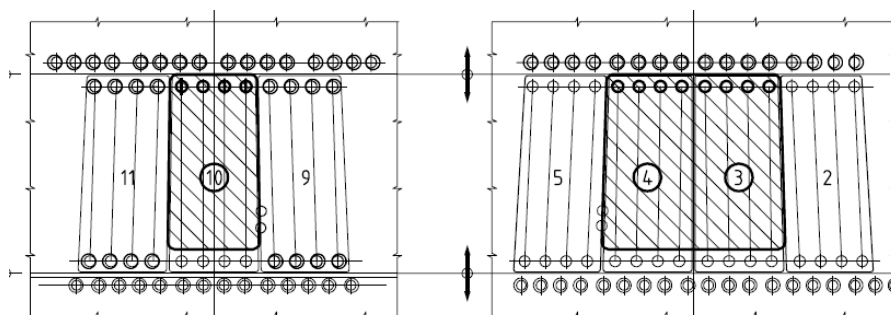
Figura 10. Regiões de corte da carcaça para instalação dos staves

As inspeções prévias das condições da carcaça não foram necessárias devido a região não apresentar nenhuma deformação e, conseqüentemente, perda de resistência mecânica. As regiões de corte da carcaça neste evento foram ambas no Row 5, a primeira próxima ao stove 10 e a outra abrangendo os staves 3 e 4 como mostrado na figura 10 totalizando 7m<sup>2</sup>.
