USINAGEM DE CAMPO DAS PALHETAS DO ULTIMO ESTAGIO DA TURBINA A VAPOR Nº6 DA ARCELORMITTAL TUBARÃO*

FILED MACHINING BLADES LAST STAGE OF STEAM TURBINE NUMBER SIX ARCELORMITTAL TUBARÃO

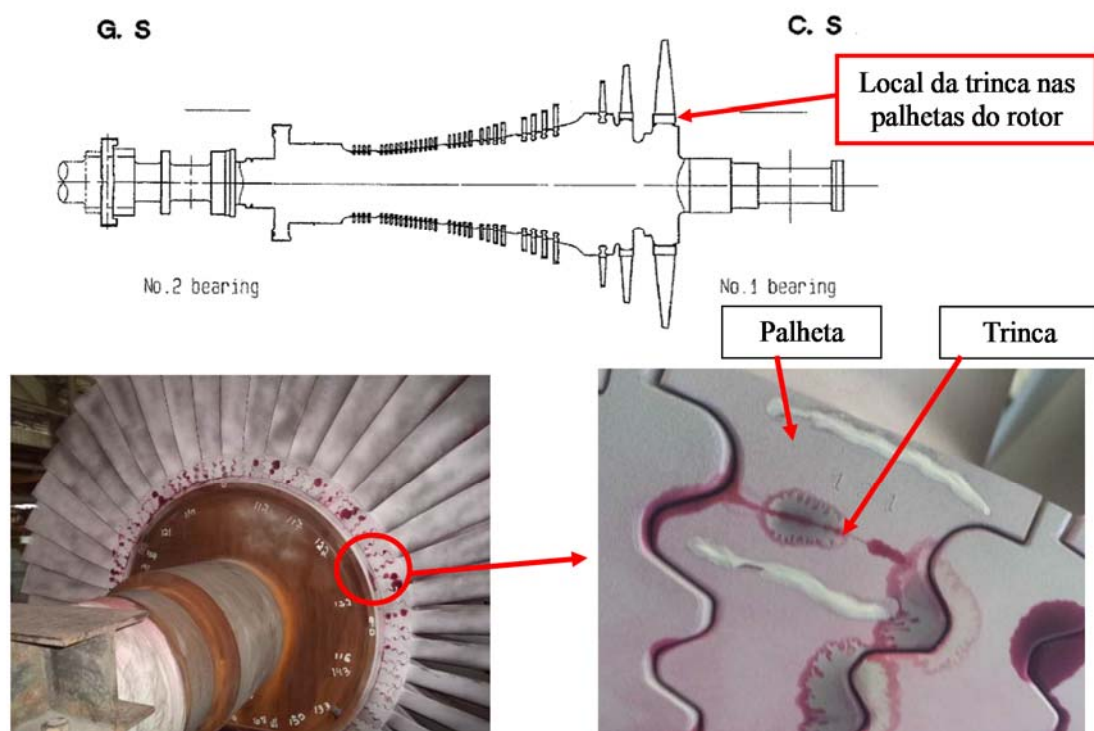
Durante a inspeção do rotor da turbina nº 6, em 27/07/15 foram encontradas trincas em 29 palhetas do último estágio conforme mostrado abaixo: (total 46 palhetas)

3) Remover Por usinagem de campo, o ultimo estágio de palhetas do rotor montagem e operação do TG6 até a chegada do sobressalentes vindo da Fuji Japão.

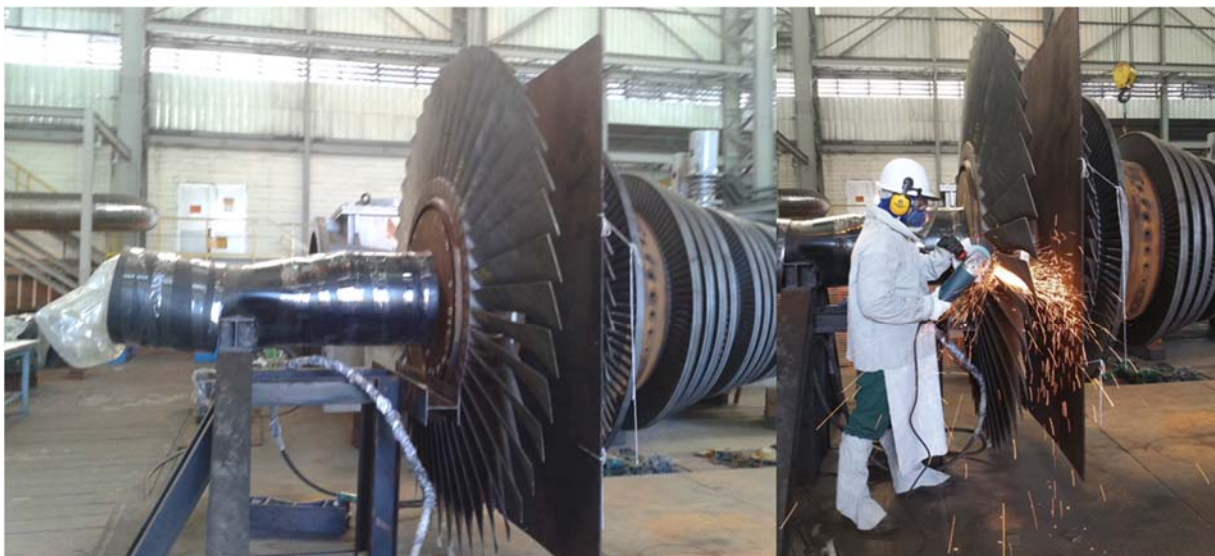
O corte manual poderia danificar eixo e ou palhetas do estágio anterior. Instalado as proteções físicas conforme ilustrado a seguir:

Preparação para corte de palhetas , proteção do eixo e palhetas do estágio anterior

Corte manual das palhetas do rotor (46 palhetas)

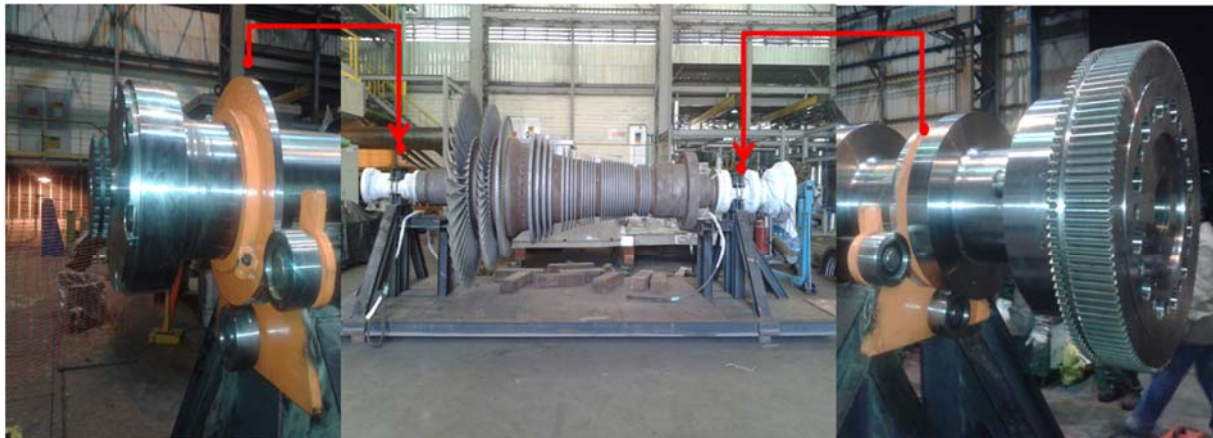
Não conseguir rodar o eixo garantindo sua posição geométrica concentrica no apoio de ambos os mancais no decorrer da usinagem. Fabricado e instalado lunetas de apoio do rotor , verificação de nivelamento , excentricidade e instalação de apoio axial para garantia não haver deslocamento do eixo durante usinagem.

Luneta de apoio do rotor instalada lado oposto ao acoplamento

Rotor TG 6 peso 24 toneladas apoiado sobre suportes

Luneta de apoio do rotor instalada lado acoplamento

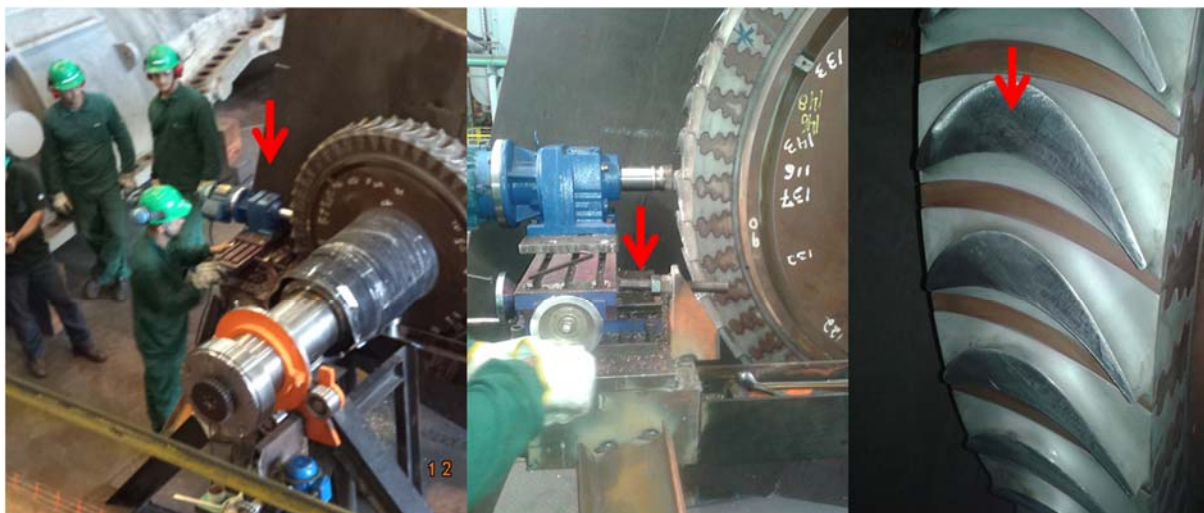
Risco de variação dimensional no corte individual de palhetas, que iria ocasionar um desbalanço de massa no eixo e conseqüente vibração em operação em função do aumento da força de excitação do eixo $F = m\omega^2 r$.

Instalado equipamento de usinagem de campo para fresagem de topo das palhetas. Definido a altura de corte da palheta em conjunto com o fabricante do equipamento. Instalado batente mecânico para garantir dimensional de usinagem.

Fresadora adaptada para usinagem de topo das palhetas do rotor

Batente mecânico instalado para garantir o dimensional de corte

Acabamento do após usinagem de topo das palhetas do rotor

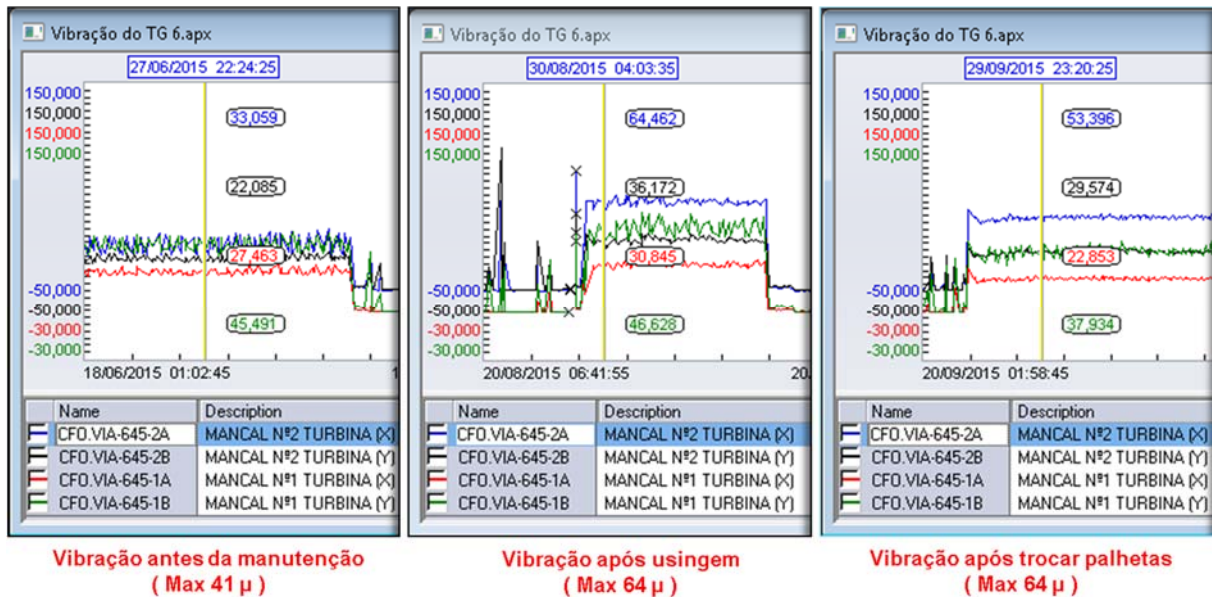
Após montagem e partida da unidade os níveis de vibração aumentaram, mas ficaram dentro dos níveis aceitáveis por norma, até a troca definitiva das palhetas.
