UTILIZAÇÃO DE ARGAMASSA COM AGREGADO RECICLADO DE CERÂMICA VERMELHA NA RECUPERAÇÃO DE ESTRUTURAS¹

Claudeir de Souza Santana²
 Juzélia Santos³

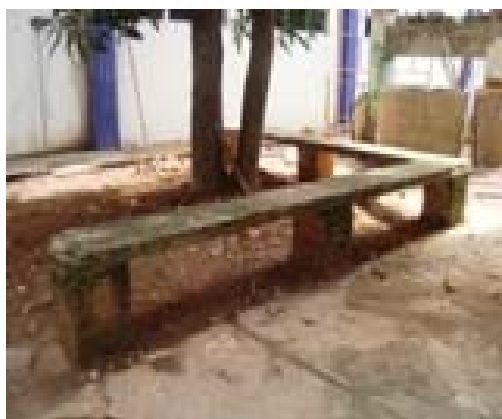
Figura 2. Foto do banco deteriorado

O banco foi deteriorado devido às duas obras que ocorreram no pavilhão e em seu entorno, cujos funcionários utilizaram o referido banco como fonte de apoio para dobragem de armadura, padiolas e todo tipo de apoio que se fizesse necessário no desenvolvimento da obra, e dessa forma ocasionando patologia que hoje é um dos objetos da recuperação em estudo.

No processo de restauração do banco após o empacotamento e definição do traço (CVD) através do processo de densidade real, foi aplicado removedor de ferrugem conforme as Figuras 14 e 15, após 24h aplicou-se um chapisco de traço 1:3 (cimento: agregado proveniente de cerâmica vermelha). O chapisco em questão foi curado através de processo de molhagem durante sete dias.

Após sete dias de cura aplicou-se então a argamassa produzida e o resultado do banco após sua recuperação pode ser observado nas Figuras 16 à 19.

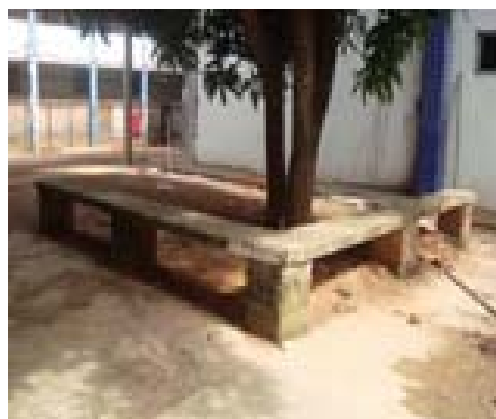
Figura 3. Foto do banco deteriorado

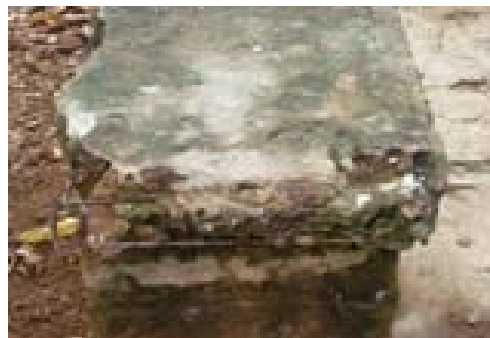
Figura 5. Foto do banco deteriorado

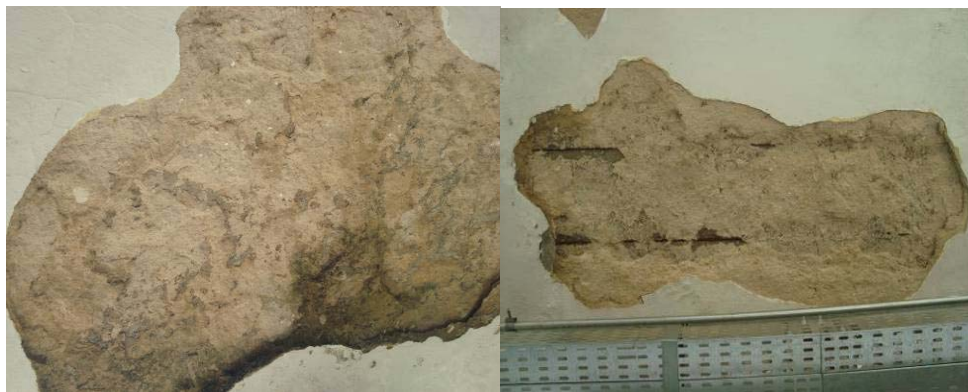
Figura 6. Patologia no reboco.

O processo de restauração da laje deu-se início com o destacamento do reboco que estava fofo tentando requadrar ao máximo como pode ser observado na Figura 19, foi aplicada uma pasta de cimento, constituída por aglomerante do tipo cimento Portland CII Z 32, aditivos poliméricos com função de impermeabilização (Aditivo Imperplast) e água, de traço unitário 1:0,3 de solução (água/aditivo)⁽¹⁶⁾ conforme Figura 20, aguardou-se 7 dias, aplicou-se um chapisco de traço 1:2 (cimento; agregado natural) aguardou-se mais 7 dias para a cura do chapisco com processo de molhagem, e por fim deu-se a aplicação da argamassa com agregado reciclado, curando a argamassa com molhagem durante 7 dias. O resultado pode ser observado nas Figuras 20 a 23.
