AJUSTE DA CALIBRAÇÃO DE PERFIL I 4¹

SETTING CALIBRATION OF "I" BEAM 4"

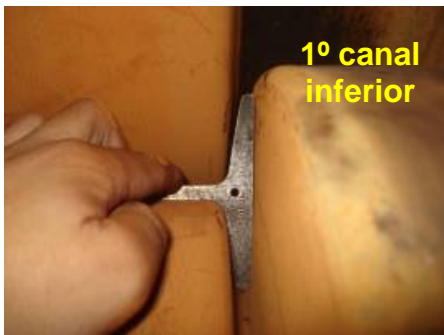
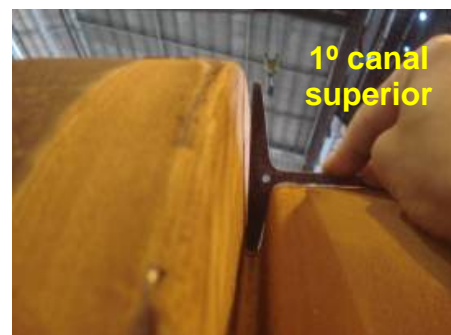
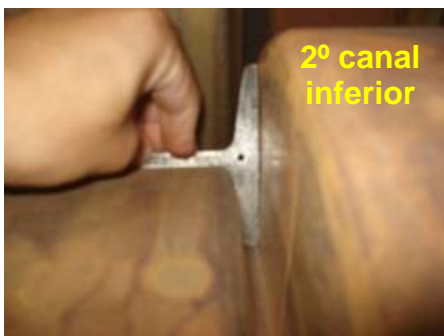
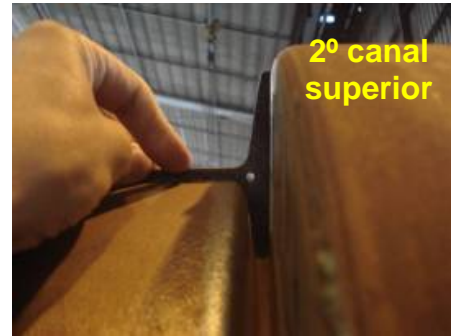
Figura 2 – Dados dimensionais para largura (Aba 2) para perfil I 4" x 2 alma.

Em inspeção dos canais com uso de gabaritos, constatamos no 1º canal superior da cadeira 2 um pequeno desgaste. Não encontrado nada de anormal nos demais canais inspecionados, conforme Figura 2.

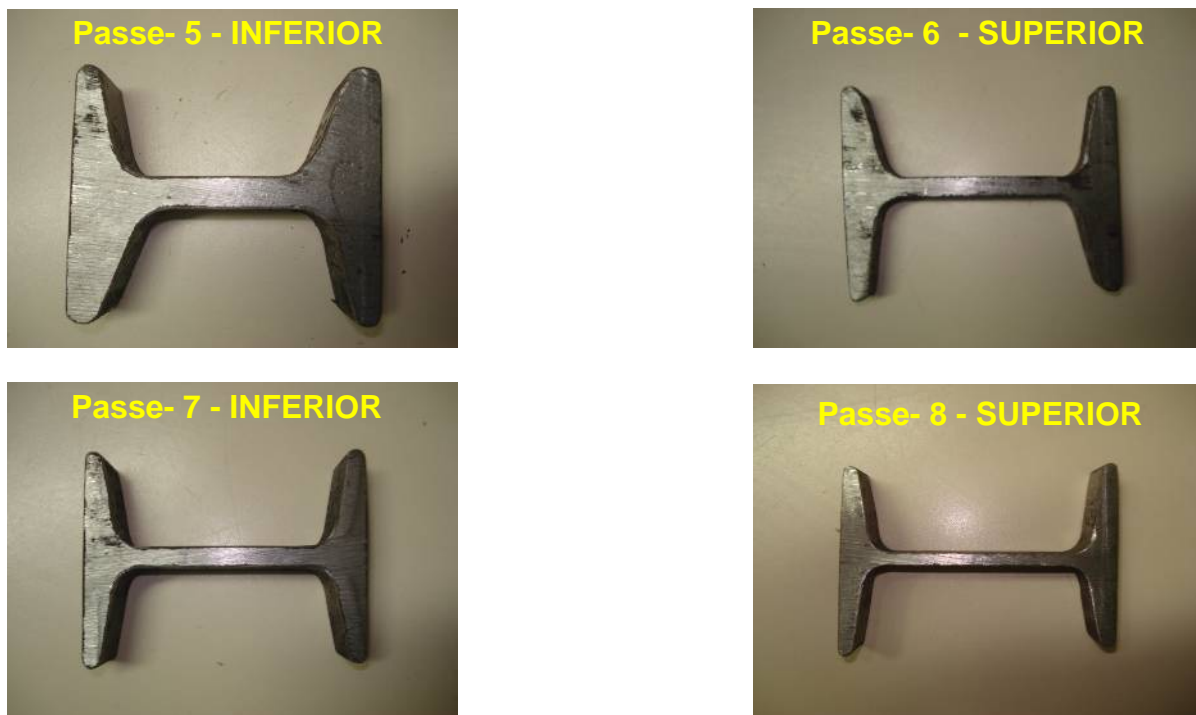
Figura 3 – Análise dimensionais das amostras.

Em inspeção e medições das amostras dos passes coletadas durante a produção, constatamos que a amostra real não preenchia o fundo dos canais de laminação, conforme Figura 3.

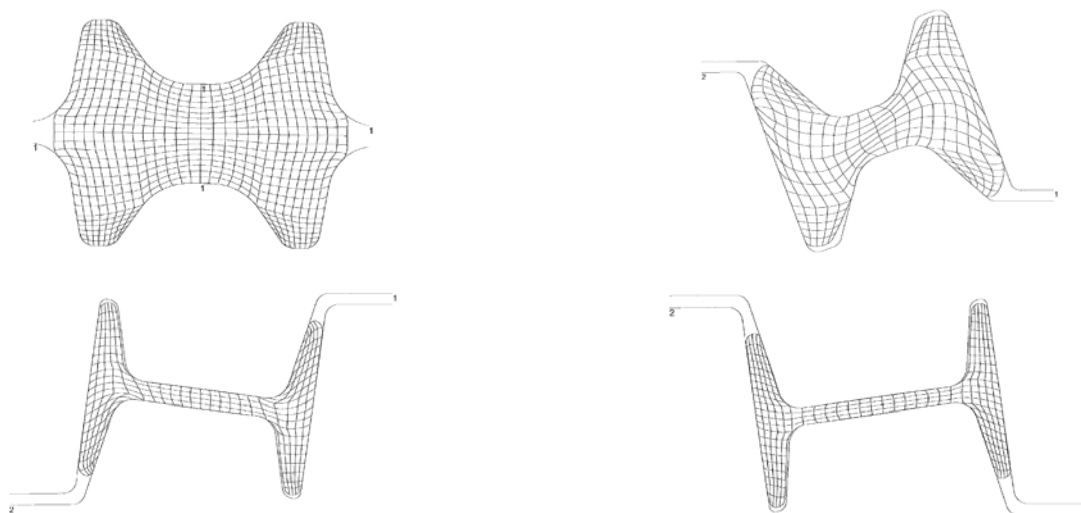
Figura 4 – Simulação através de elementos finitos.

O resultado da análise demonstrou passes apresentando sobra de material e outros com falta de material, conforme Figura 4.

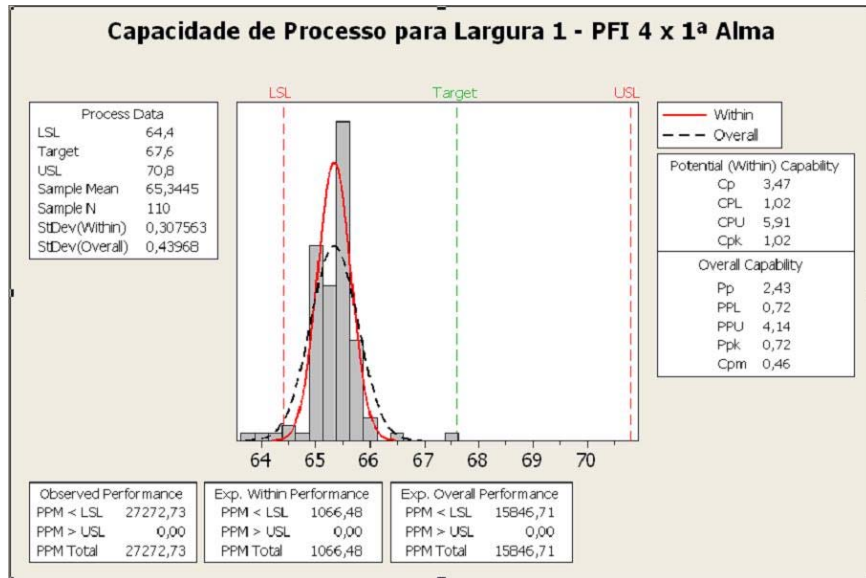
Figura 5 – Dados dimensionais para largura (Aba 1) para perfil I 4" x 1ª alma.

A instabilidade no processo também acarretava na geração de material com os valores de largura próximos e até fora da tolerância mínima da norma, conforme Figuras 5 a 8.

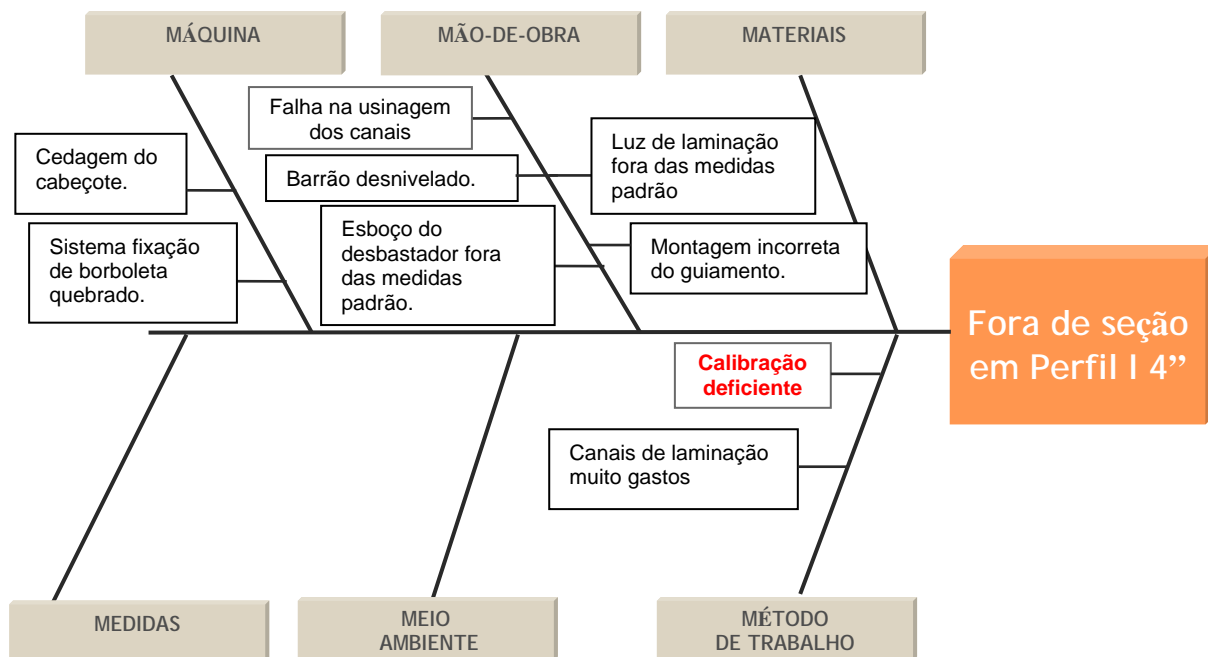
Figura 9. Diagrama de Ishikawa para o defeito de fora de seção.

Com o intuito de verificar as possíveis causas foi realizado um Brainstorming direcionando para uma causa fundamental com base do estudo realizado na análise de fenômeno, conforme Figura 9.

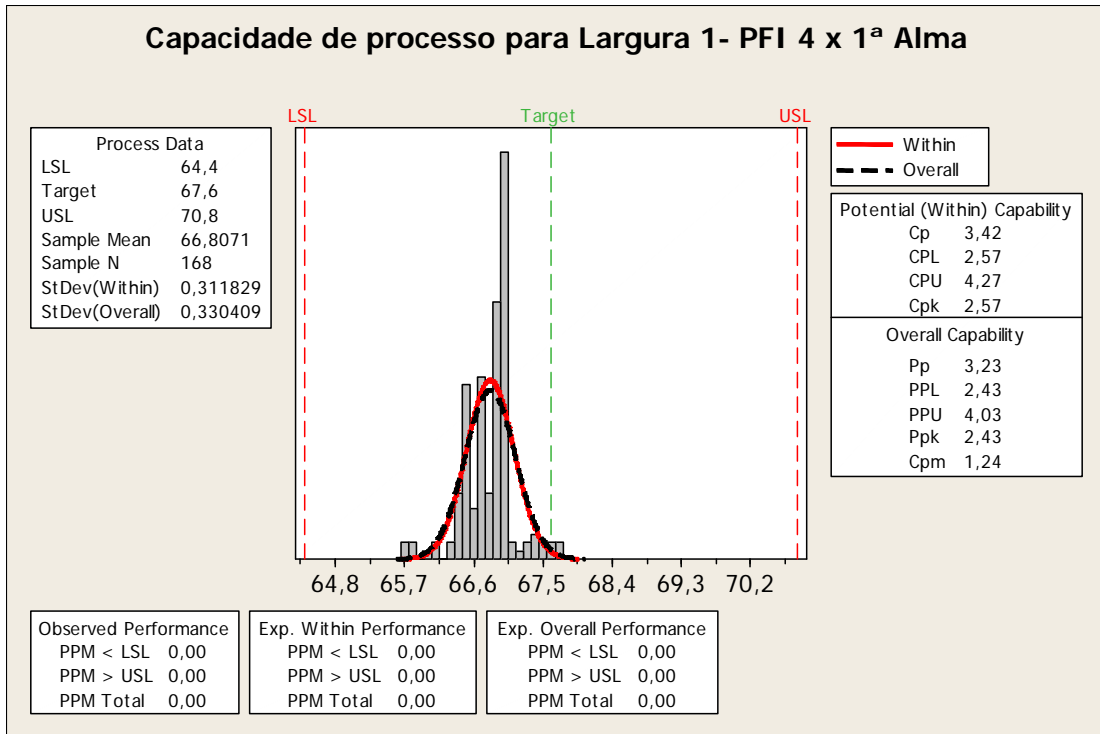
Figura 10 – Dados dimensionais para largura (Aba 1) para perfil I 4" x 1ª alma.

As Figuras 10 e 11 apresentam a evolução da largura da aba após a execução do plano de ação.

- realizar a simulação da calibração pelo método de elementos finitos;
- conflitar amostragem com simulação;
- propor alteração dos canais;
- usinar cilindros de laminação;
- retirar amostras de todos os passes desde o desbastador ao acabador;
- identificar e analisar o dimensional das amostras por passe;
- alterar desenhos dos cilindros e canais após resultados do teste;
- confeccionar novos gabaritos dos canais;
- acompanhar os dados estatísticos dimensionais.

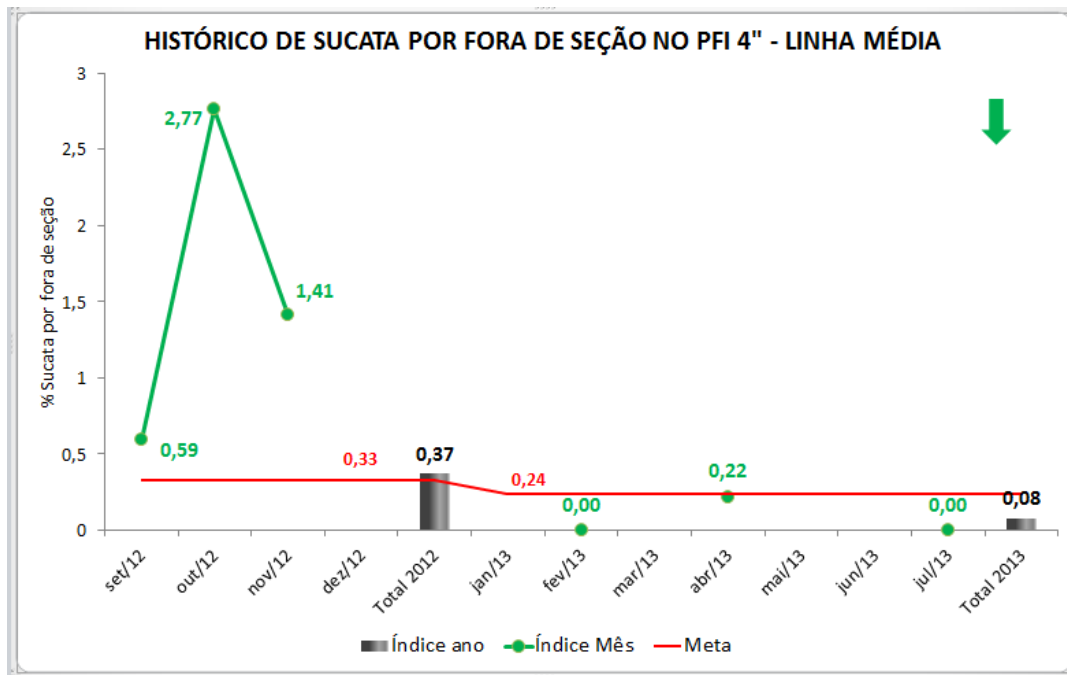
Figura 12 – Redução do índice de sucata por fora de seção em PFI 4”.

E a Figura 12 apresenta a redução do índice de sucata de qualidade por fora de seção em PFI 4\".

O projeto proporcionou uma redução de 79% no índice de sucata por fora de seção em PFI 4” em relação a 2012.
