## ANÁLISE DE SIMILARES: ESTUDO DE PARAFUSOS M10 CLASSE 8.8\*

### SIMILAR EVALUATIONS: STUDY OF SCREWS 10 CLASS 8.8.

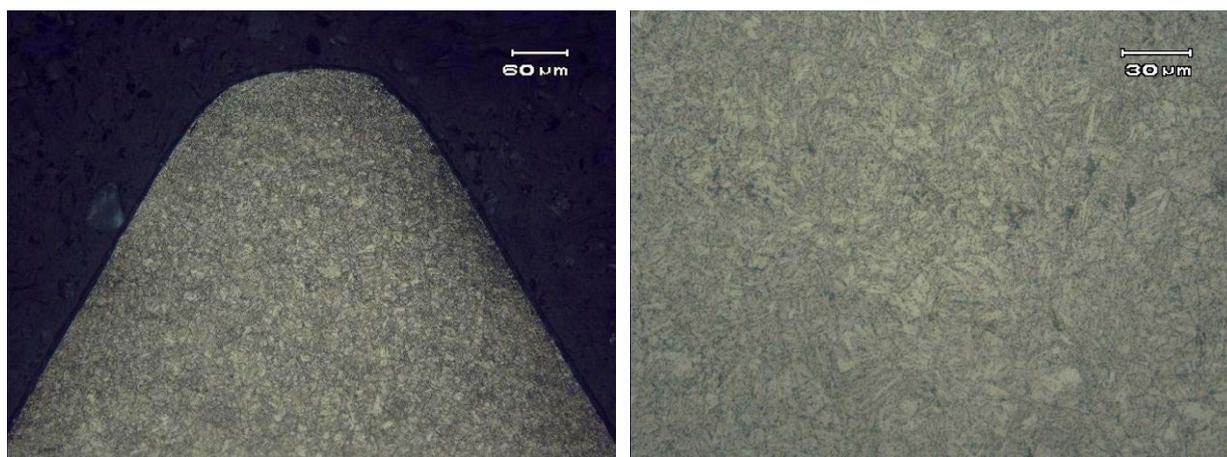
Segundo a norma DIN EN 898-1 todas as amostras deveriam apresentar microestrutura martensítica. As amostras 1,3 e 4 apresentaram microestrutura composta por martensita revenida, tanto na região dos filetes quanto no núcleo. Observou-se ainda a presença de uma camada descarbonetada na região do filete da amostra 1. A amostra 2 foi a única a apresentar microestrutura composta por perlita e ferrita e uma camada de zinco depositado. Foi observada nesta amostra a presença de um defeito de fabricação na região dos filetes, provavelmente proveniente do processo de laminação ao qual o parafuso é submetido.

**Figura 2.** Micrografia em MO mostrando a microestrutura martensítica presente na amostra 1, tanto no filete (imagem à esquerda) quanto no núcleo (imagem à direita).

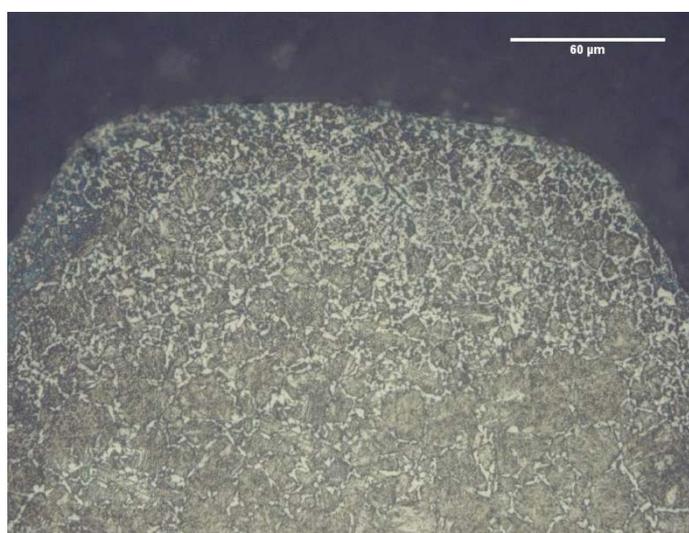
**Figura 3.** Micrografia em MO mostrando a descarbonetação presente na região do filete da amostra 1

- As amostras 1, 3 e 4 apresentaram microestrutura composta por martensita revenida, porém, na amostra 1 foi observada a presença de uma camada descarbonetada, o que acabou gerando uma perda da dureza próxima a superfície.

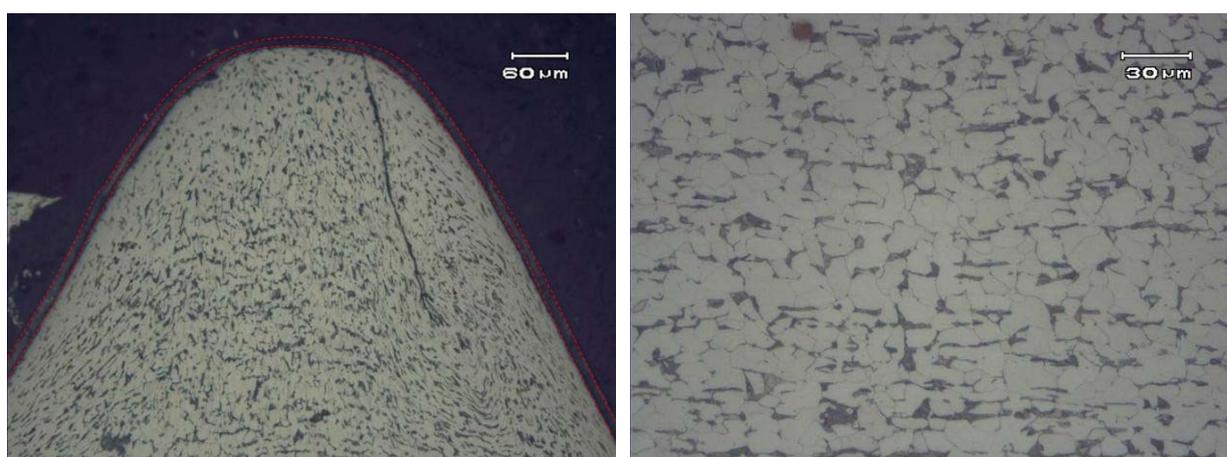
**Figura 4.** Micrografia em MO mostrando a microestrutura composta de perlita e ferrita presente na amostra 2, tanto no filete (imagem à esquerda) quanto no núcleo (imagem à direita).

- A amostra 2 apresentou microestrutura fora do especificado por norma, composta de perlita e ferrita, resultando menor resistência mecânica quando comparada com as outras. Observou-se ainda, nesta amostra, a presença de um defeito de fabricação na região dos filetes, provenientes do processo de laminação ao qual o componente é submetido.

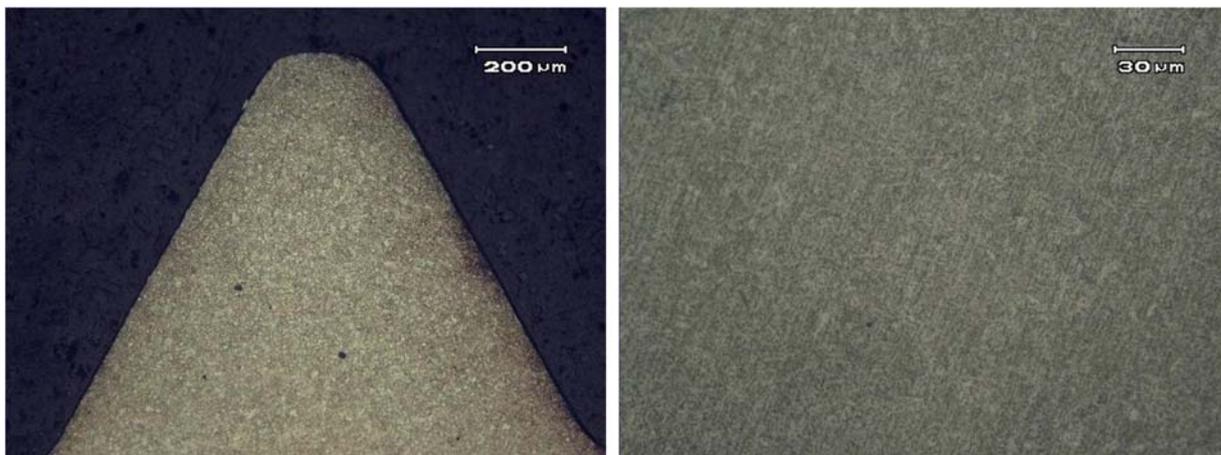
**Figura 5.** Micrografia em MO mostrando a microestrutura martensítica presente na amostra 3, tanto no filete (imagem à esquerda) quanto no núcleo (imagem à direita).

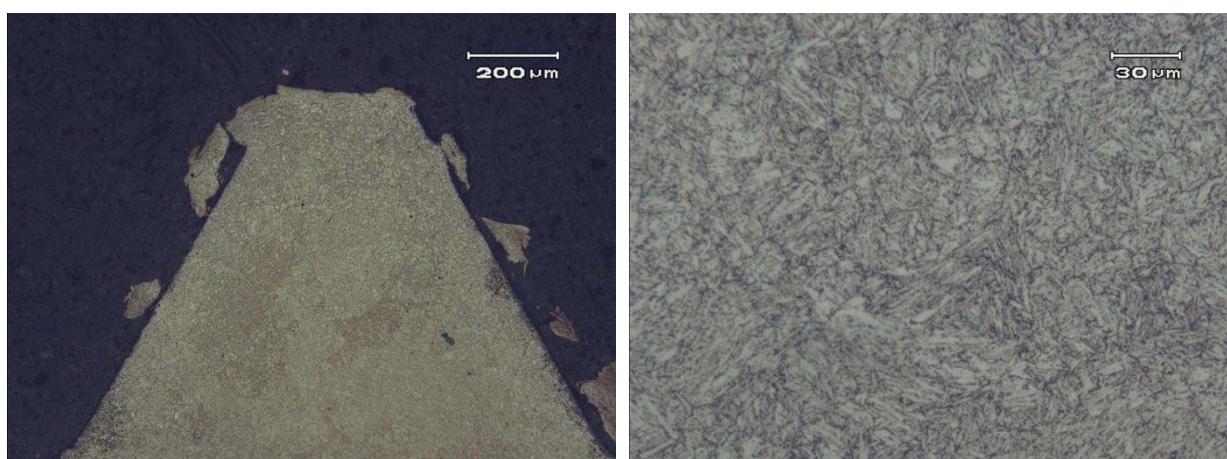
**Figura 6.** Micrografia em MO mostrando a microestrutura martensítica presente na amostra 4, tanto no filete (imagem à esquerda) quanto no núcleo (imagem à direita).

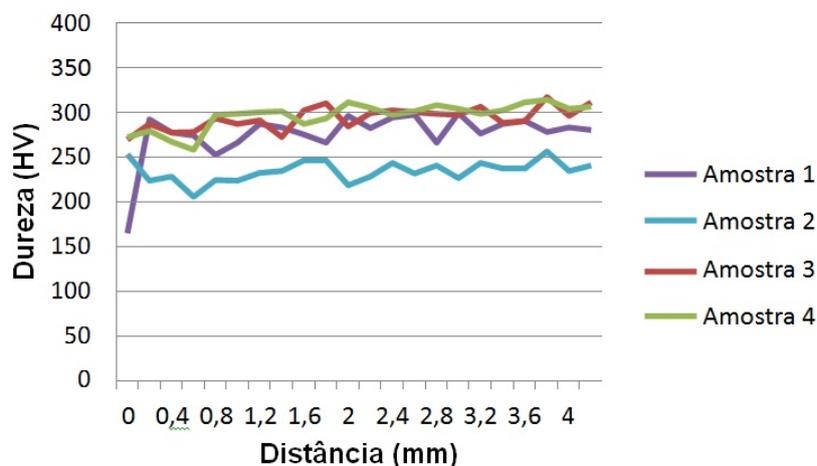
Segundo a norma DIN EN 898-1 os parafusos devem apresentar uma dureza variando entre 250-320HV. Observou-se que a amostra 1 apresentou valores abaixo do exigido em norma na região próxima a superfície dos filetes. Esse fato ocorre devido a uma provável descarbonetação superficial observada nesta amostra. A amostra 2 apresentou dureza abaixo do exigido ao longo de toda seção analisada, isto esta associada ao fato desta amostra não ter sido tratada termicamente (temperada e revenida). As amostras 3 e 4 apresentaram resultados satisfatórios, estando dentro dos valores exigidos. Os resultados obtidos estão apresentados na Figura 10.

Figura 10. Resultados obtidos no ensaio de microdureza realizado nas amostras.

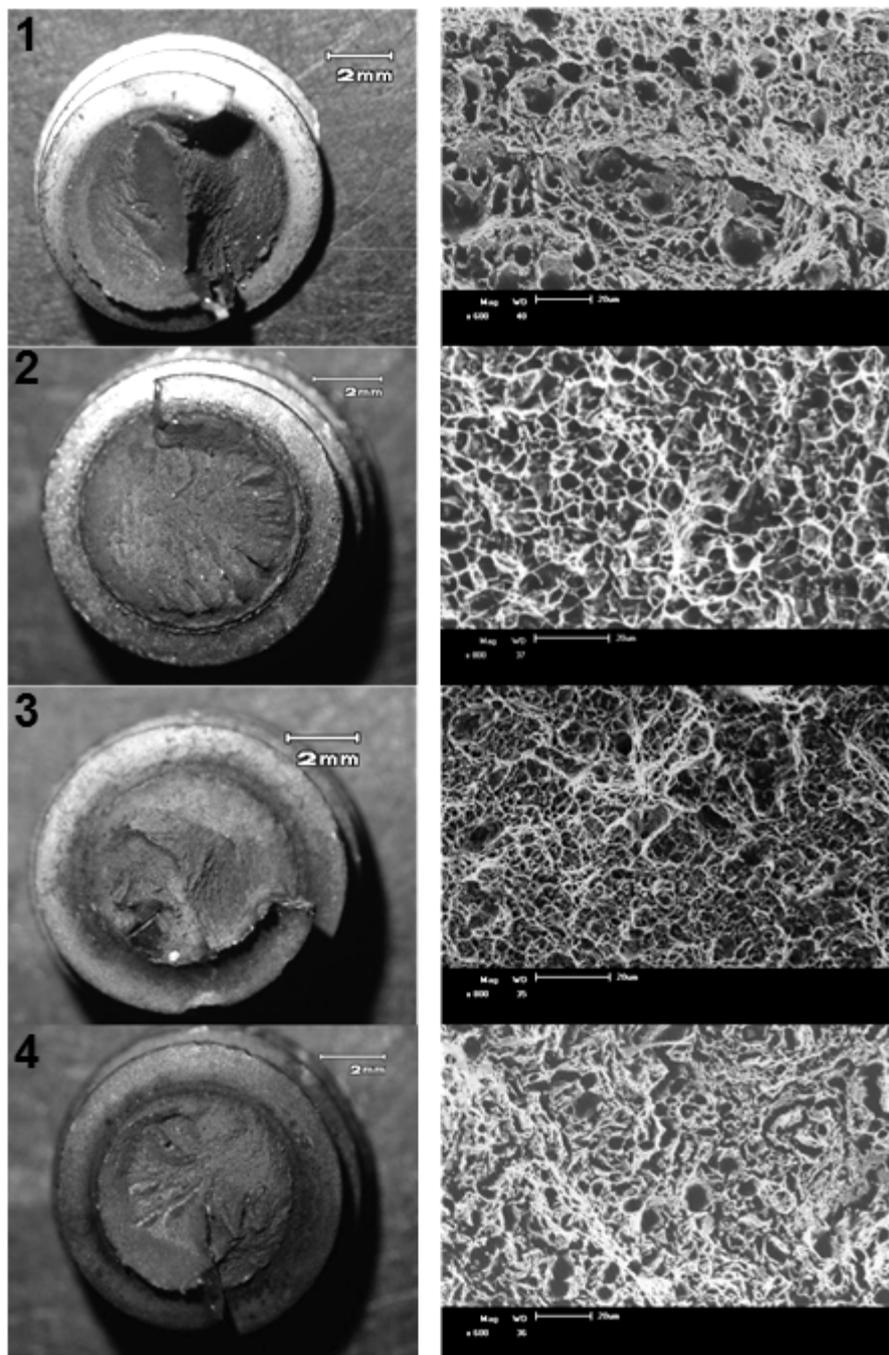
Depois de realizado os ensaios de tração, as superfícies de fratura foram levadas ao microscópio eletrônico de varredura (MEV), a fim de identificar os possíveis micromecanismos de falha. A Figura 12 apresenta as fractografias obtidas para as amostras de 1 a 4, respectivamente. Observou-se a presença de coalescência de microcavidades característica de fratura dúctil, em todas as amostras observou-se que a amostra 2, entre todas as amostras, foi a que apresentou a menor absorção

de energia para a fratura, apresentando dimples rasos. Esse acontecimento pode ser relacionado à presença de defeitos de fabricação presentes no mesmo, os quais atuam como pontos concentradores de tensão e, conseqüentemente, diminuem drasticamente a resistência à fratura (tenacidade) do componente.

**Figura 12.** Imagem das superfícies de fraturas em lupa de baixo aumento (à esquerda) e fractografias, em MEV, mostrando a presença de dimples, característicos de fratura dúctil (à direita).
