ANÁLISE FRACTOGRÁFICA DO POLIMETILMETACRILATO (PMMA)*

FRACTOGRAPHIC ANALYSIS OF POLYMETHYLMETHACRYLATE (PMMA)

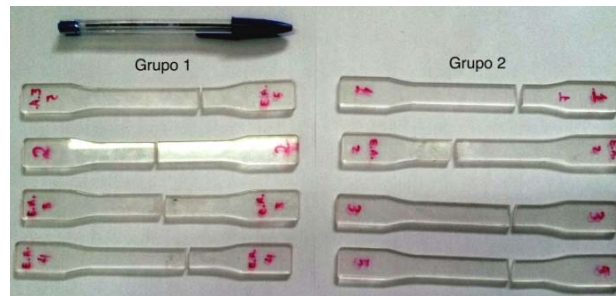
Após submeter os corpos-de-prova a tensão uniaxial até seu rompimento, foram obtidas fotos de todos para análise (figura 4), sendo os mesmos separados em dois grupos: Grupo 1 e Grupo 2.

Figura 4: Corpos-de-prova fraturados (Fonte: arquivo pessoal)

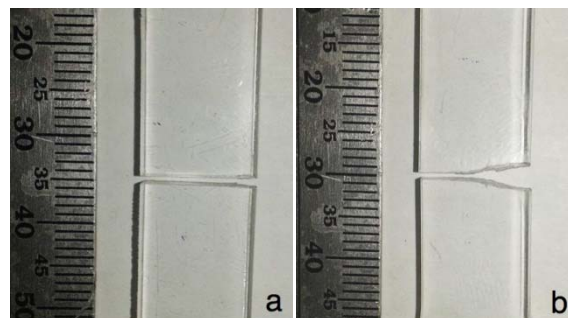
Analisando visualmente, pode-se observar que houve dois aspectos distintos de fratura, sendo a do grupo 1 aparentemente frágil (figura 5.a) e a do grupo 2 aparentemente dúctil-frágil (figura 5.b).

Figura 5: Detalhes das fraturas aparentemente: (a) frágil e (b) dúctil-frágil (Fonte: arquivo pessoal)

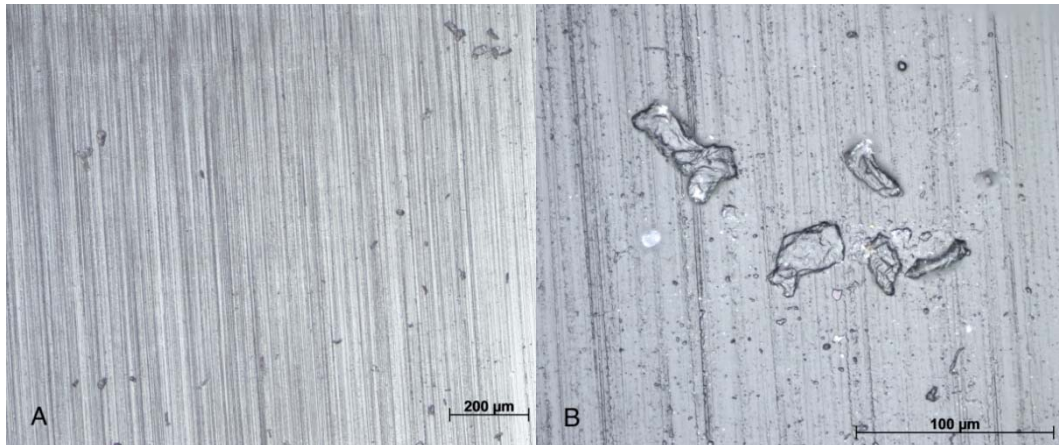
Com o auxílio da microscopia óptica, a partir de uma secção nos corpos-de-prova antes de tracionados, pode-se avaliar a extensão da porosidade (vazios) oriunda da fabricação dos polímeros (figura 7).

Figura 7: Micrografias do corpo-de-prova antes dos ensaios de tração: (A) 100x e (B) 500x.

Essas porosidades são consideradas defeitos do material que contribuem para o início e crescimento da fratura. Defeitos durante a moldagem são pontos de concentração de tensões, os quais aumentam a fragilidade aparente na resposta do material. Tais defeitos reduzem intrinsecamente a resistência do componente, que causa um incremento no nível de tensão, ocorrendo antecipadamente o escoamento [4].

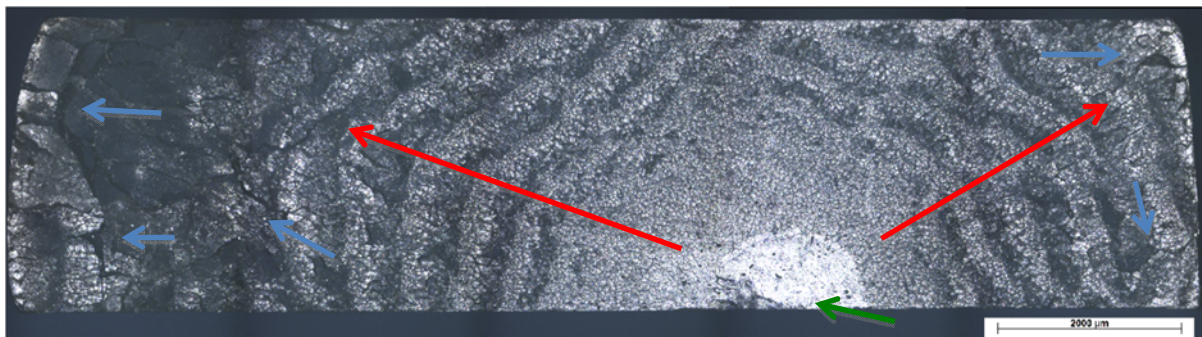
O exame das imagens, obtidas da superfície de fratura do PMMA submetido a ensaio de tração uniaxial, fornecem informações sobre a orientação, tamanho e a distribuição de falhas que são causadas pelos defeitos iniciais inerentes ao material, além de danos estruturais causados por microtrincas. Observa-se aspectos da superfície da fratura, como o local de origem da fratura indicada pela seta verde, onde evoluíram as primeiras *crazes* (microfibrilamentos) indicadas pelas setas azuis e a direção de propagação da fratura indicadas pelas setas vermelhas (figura 8 e figura 9).

Figura 8: Superfície de fratura, grupo 1, aumento 50x.

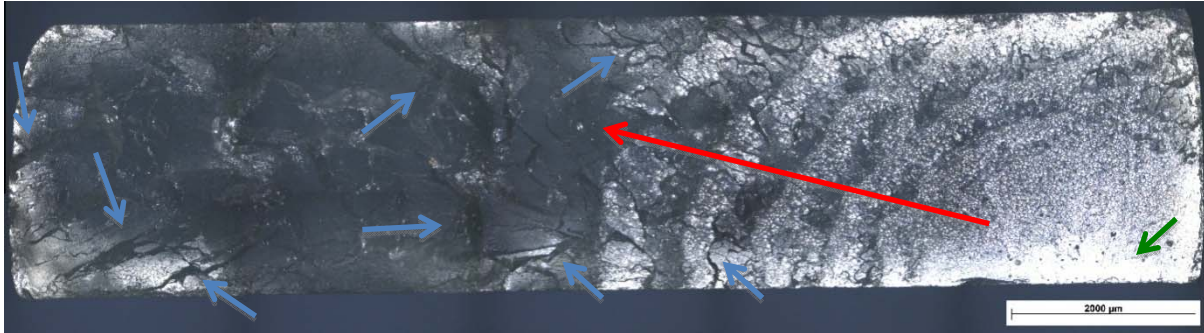
Figura 9: Superfície de fratura, grupo 2, aumento de 50x.

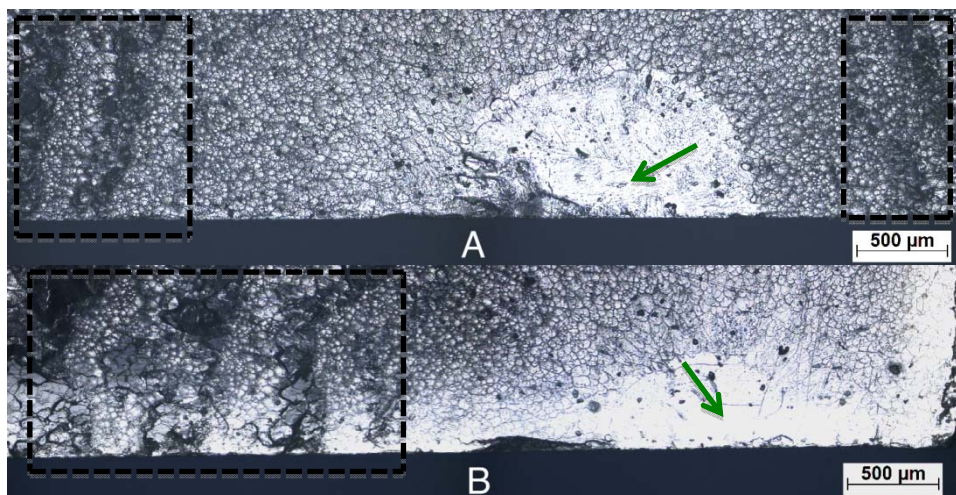
A zona espelhada (clara – figura 10) é uma região relativamente plana e lisa ao redor da origem da trinca (fratura) e está associada com a fase de baixa velocidade de crescimento da trinca que ocorre no início da fratura. Uma zona recortada, rugosa, está localizada adjacente à zona espelhada. Esta área é uma transição entre baixa para alta velocidade de propagação da trinca e consiste de linhas mais ou menos definidas que irradiam para fora da origem da trinca. As costeletas são marcas semi-elípticas que lembram as marcas de praia nos materiais metálicos sob fadiga. Embora uma parte possa fraturar de maneira frágil, a morfologia dúctil é frequentemente observada afastada da origem da trinca (figura 11).[4]

Figura 10: Detalhe na origem da fratura (seta verde) e as costeletas (área tracejada), aumento de 50x: (a) grupo 1 e (b) grupo 2.

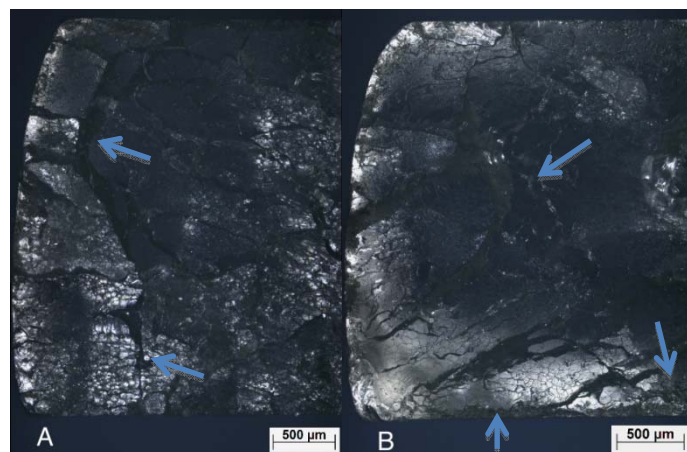
Figura 11: Detalhe no final da fratura mostrando microtrinças (seta azul), aumento de 50x: (a) grupo 1 e (b) grupo 2.
