ANÁLISE *IN VITRO* E *IN SILICO* DE *FRETTING-CORROSION* NA INTERFACE HASTE-CABEÇA E HASTE-CIMENTO DE PRÓTESES DE QUADRIL *

IN VITRO AND IN SILICO ANALYSIS OF THE FRETTING-CORROSION IN THE STEM-HEAD AND STEM-CEMENT INTERFACE OF HIP PROSTHESIS

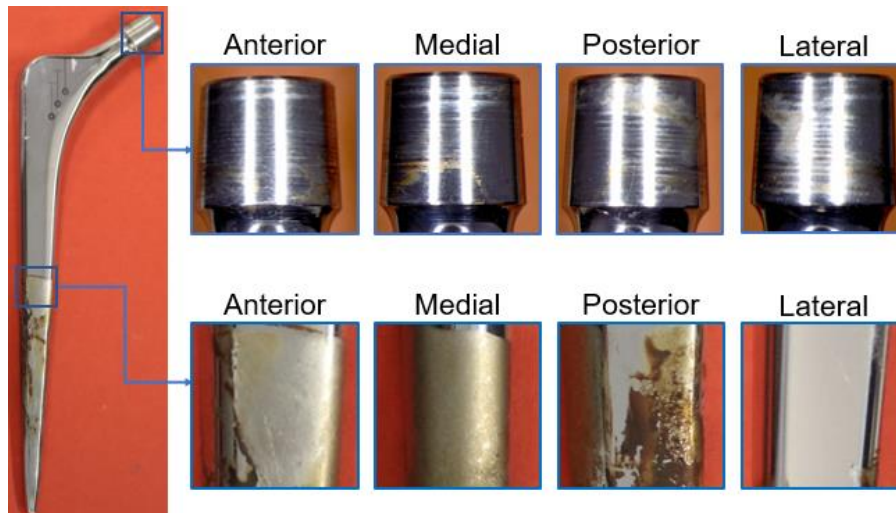
Figura 1 – Haste após o ensaio de *fretting-corrosion* e ampliações a 10x no cone da haste e do corpo.

O cone da haste apresentava evidências de ataque corrosivo em ao menos 10% da área e sinais de desgaste por *fretting* nas quatro regiões analisadas. Em relação as evidências de *fretting*, este tipo de desgaste pode ter sido agravado pela menor dureza do cone da haste em relação a cabeça. O desgaste por *fretting* tende a eliminar sucessivas vezes a camada passiva do cone, possibilitando assim a corrosão do metal [7]. Por outro lado, o fato da haste possuir uma composição química diferente da cabeça pode ter induzido uma maior corrosão no cone da haste por gerar uma maior diferença de potencial e consequentemente induzir a corrosão galvânica [14].

Em relação ao corpo da haste, existem evidências de *fretting-corrosion* em mais de 40% da superfície, principalmente na posição posterior e medial. O desgaste dessa região deve ter ocorrido possivelmente pela redução do pH nas frestas em conjunto com o desgaste pelas partículas abrasivas como óxido de zircônio. Além do mais, as frestas presentes na interface haste-cimento tendem a ser um depósito de partículas metálicas do implante, de polimetilmetacrilato e de dióxido de zircônio [9]. As partículas metálicas originadas do desgaste em conjunto com as partículas de dióxido de zircônio tendem a atuar como um terceiro corpo, induzindo um maior desgaste de ambas as superfícies. Na parte proximal da posição lateral não foi possível identificar algum tipo de dano, possivelmente pela falta de contato durante a aplicação de força cíclica.

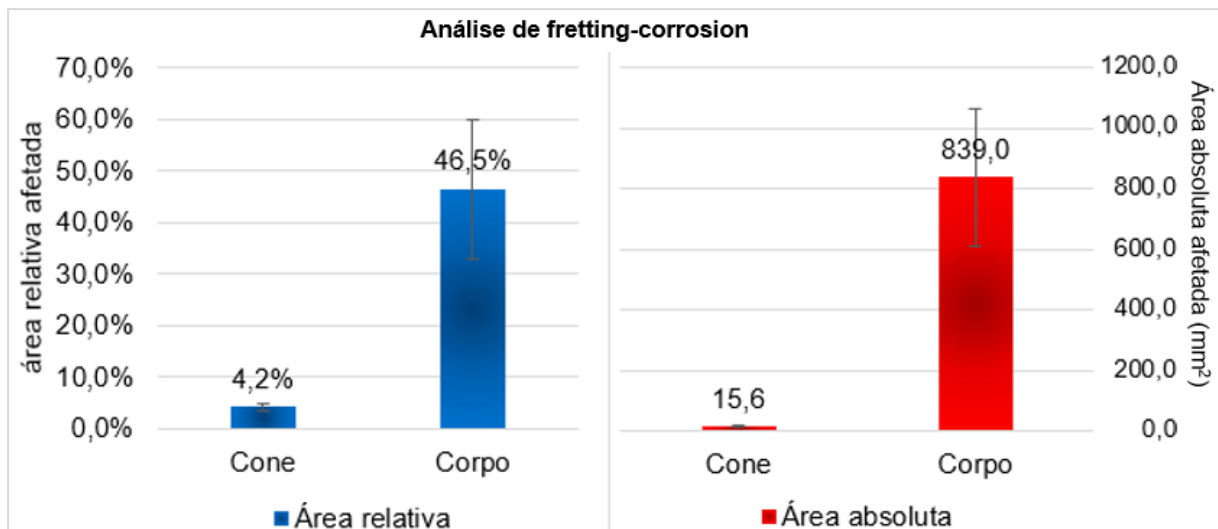
Ao quantificar a área afetada por *fretting-corrosion* (ver Figura 2), a diferença entre o dano por *fretting-corrosion* é evidente, sendo que a superfície do corpo da haste possuía uma região afetada significativamente superior a do cone ($p < 0,05$). O corpo da haste possui uma área média afetada por *fretting-corrosion* de 839,0 mm² (46,5%), enquanto que o cone da haste possui apenas 15,6 mm² (4,2%) da área com evidência de *fretting-corrosion*. Isto é uma evidência de que possivelmente a região do corpo da haste teve um maior desgaste do que a o cone da haste.

Figura 2 – Resultado da quantificação de área afetada por *fretting-corrosion*.

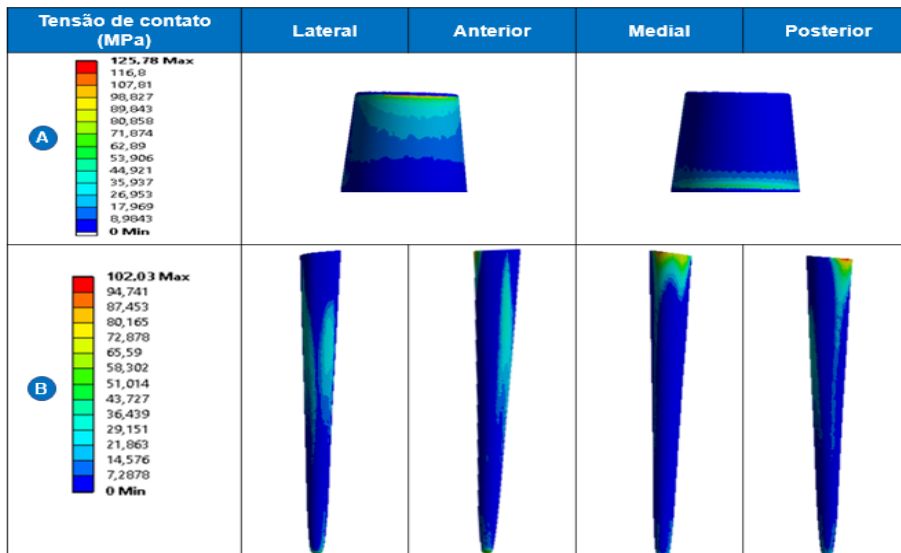
Na análise da interface haste-cabeça, a maior tensão de contato está localizada na parte superior da posição lateral-anterior e na parte inferior da posição medial-posterior (ver Figura 3A). No caso da interface haste-cimento, a maior tensão de contato está localizada na parte superior da posição medial-posterior (ver Figura 3B). Os valores de tensão de contato foram semelhantes, tendo a interface haste-cabeça uma tensão de contato apenas 23 MPa superior a interface haste-cimento.

Figura 3 – Resultado da análise *in silico* da tensão de contato na interface haste-cabeça (A) e haste-cimento (B).

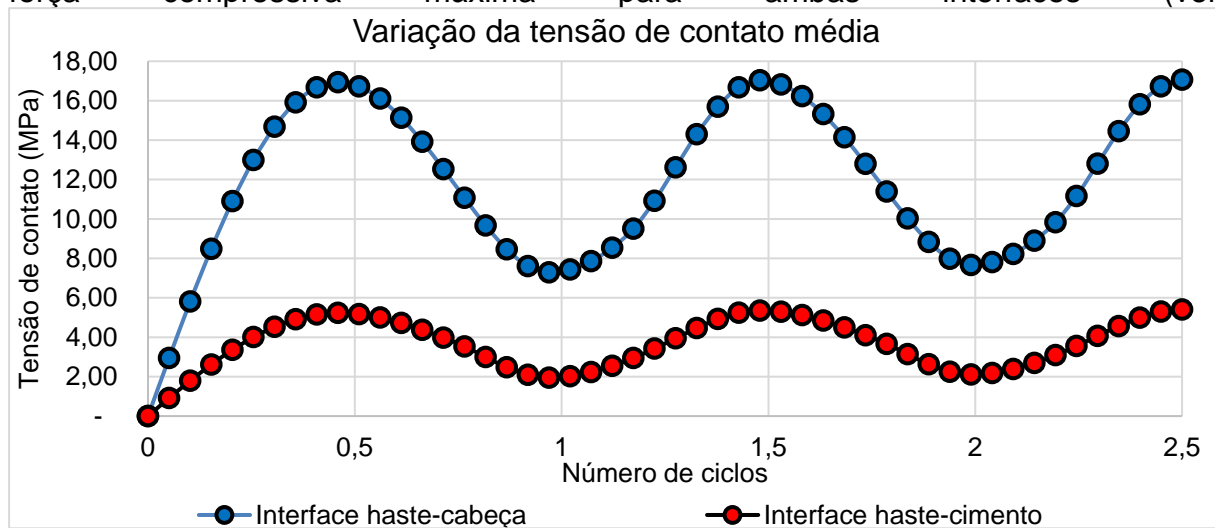
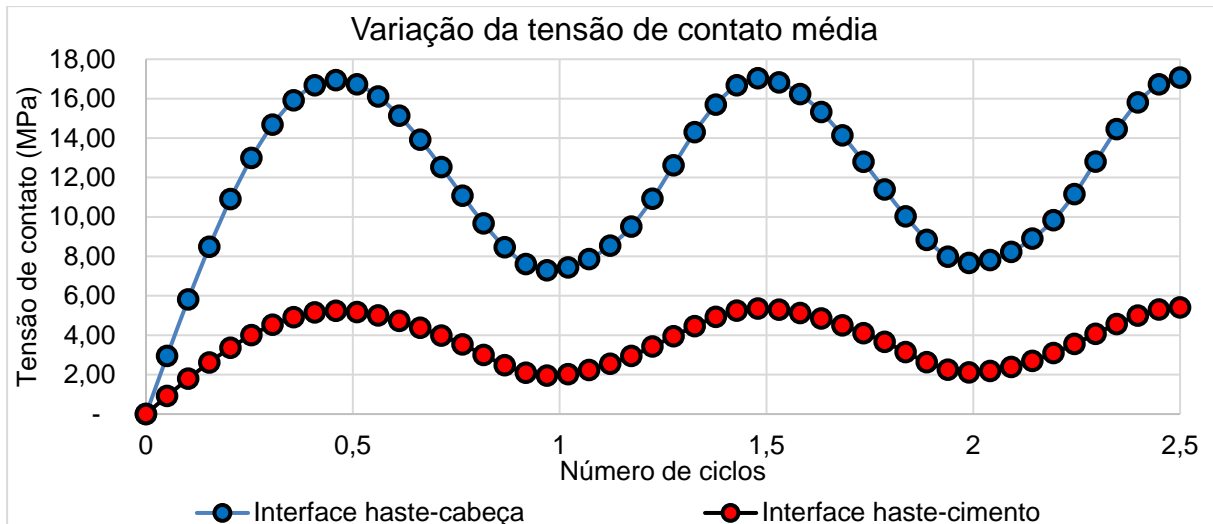
Figura 4). A tensão de contato média na interface haste-cabeça tende a ser maior do que na interface haste-cimento durante toda a avaliação, com uma diferença máxima de apenas 12 MPa.

Figura 4 – Variação da tensão de contato máxima ao longo da análise *in silico*.

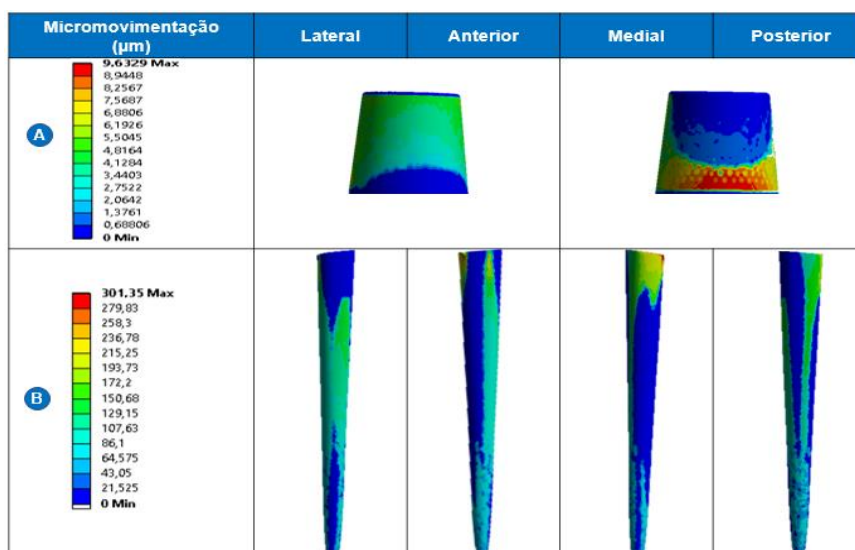
O microdeslizamento relativo entre as superfícies também é um fator importante para compreensão do dano por *fretting-corrosion*. As regiões de maiores microdeslizamentos são semelhantes as regiões de tensões de contato superiores discutido anteriormente, exceto na interface haste-cabeça onde a maior micromovimentação passa a ser na região medial-posterior (ver Figura 5A). Na análise de microdeslizamento, existe uma diferença significativa entre as interfaces, sendo que a interface haste-cimento passa a ter uma micromovimentação superior ao identificado na interface haste-cabeça (ver Figura 5).

Figura 5 – Resultado da análise *in silico* da micromovimentação na interface haste-cabeça (A) e haste-cimento (B).

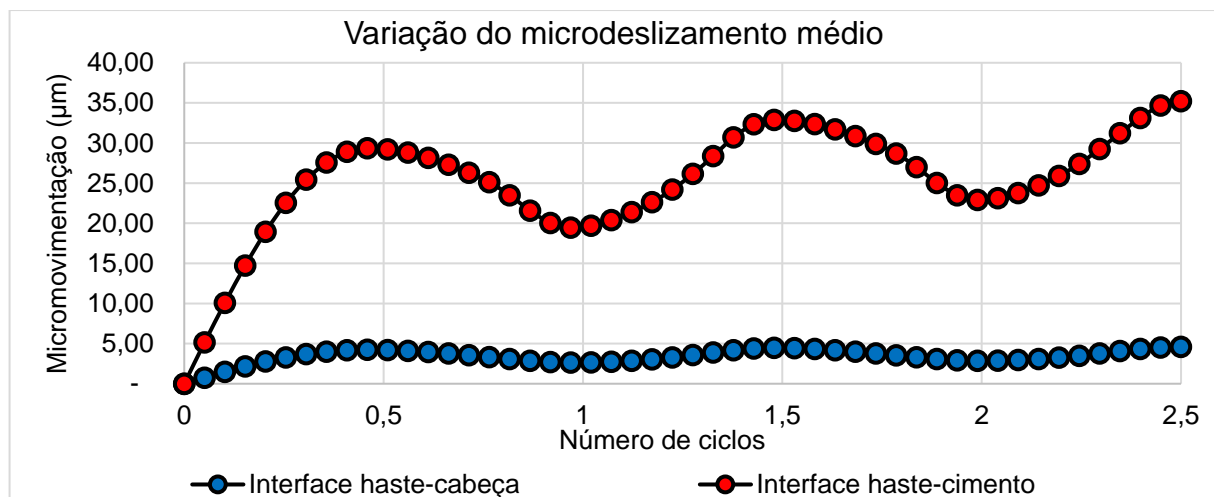
No primeiro pico de carga compressiva ocorre um microdeslizamento médio de 4,24 μm e 29,35 μm para as interfaces haste-cabeça e haste-cimento, respectivamente (ver Figura 6 até 1,0 s). Isto ocorre devido a acomodação dos componentes, estágio de *running-in*, promovendo um elevado microdeslizamento inicial, conhecido como subsidência [17]. Após o estágio de acomodação, ocorre um microdeslizamento de forma periódica e com uma menor amplitude (ver Figura 6 entre 1,0 s e 5,0 s). Este tipo de comportamento é classificado como micromovimentação ou *fretting* [17]. A micromovimentação mensurada na análise *in silico* foi de 1,61 μm e 13,08 μm nas interfaces haste-cabeça e haste-cimento, respectivamente. Essa amplitude de micromovimentação tende permanecer durante o ensaio de *fretting-corrosion* e por isso ocorre o processo de *fretting* nas interfaces analisadas.

Figura 6 – Variação da micromovimentação máxima ao longo da análise *in silico*.
