AVALIAÇÃO DAS CARACTERÍSTICAS COMPORTAMENTAIS DE UM AÇO SILICIOSO DE GRÃOS ORIENTADOS SOLDADO PELO PROCESSO TIG¹

Resumo

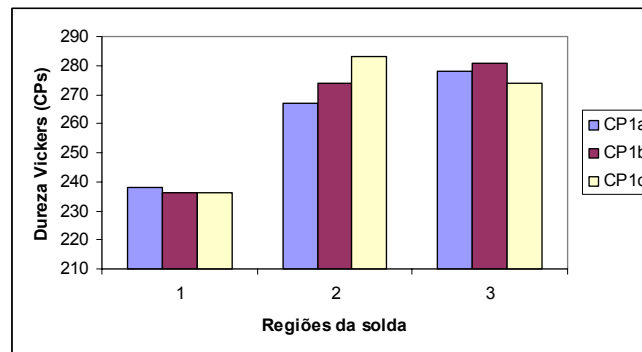
Nota-se, na Figura 2, que o MB apresentou menores valores de dureza em relação a ZTA e a ZF, onde essas tiveram valores próximos. E ainda, que independentemente da posição de onde foram medidos os valores de dureza, ou seja, a - lado de acionamento da bobina; b - meio da bobina; c - lado de operação da bobina, os valores foram praticamente iguais.

Figura 2. Dureza Vickers dos CPs das BQs, sentido transversal, carga 20 kg, nas regiões do MB (1), ZTA (2) e ZF (3) – 1ª etapa.

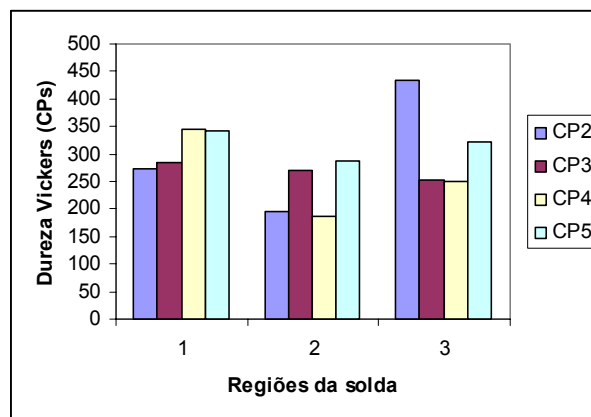
No caso do material laminado a frio (BFs da 1ª etapa), Figura 3, notam-se grandes diferenças nos valores das regiões do cordão de solda. É preciso lembrar que esta condição foi para soldagem de materiais provenientes de bobinas diferentes, em decorrência de condições operacionais diferenciadas em termos de graus de resfriamento na armazenagem. Salienta-se que para esta condição os valores de dureza para as 3 regiões foram distintos, onde a ZTA correspondente aos CPs_(2,4,5)

apresentou-se mais macia. E ainda, em decorrência da microestrutura gerada no material, correspondente ao CP₂, o valor de dureza na ZF foi relativamente alto. No entanto, nos CPs_(3,4,5) os valores de dureza foram maiores no MB.

Figura 3. Dureza Vickers dos CPs das BFs, sentido transversal, carga 10 kg, nas regiões do MB (1), ZTA (2) e ZF (3) – 1ª etapa.

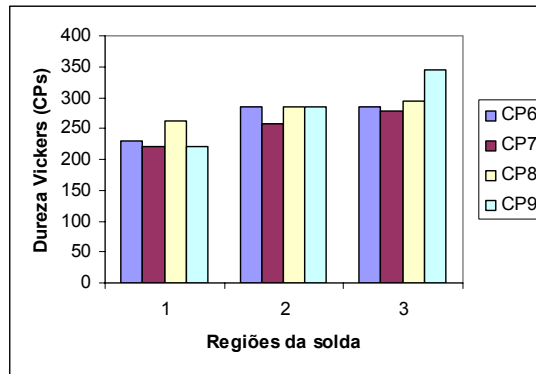
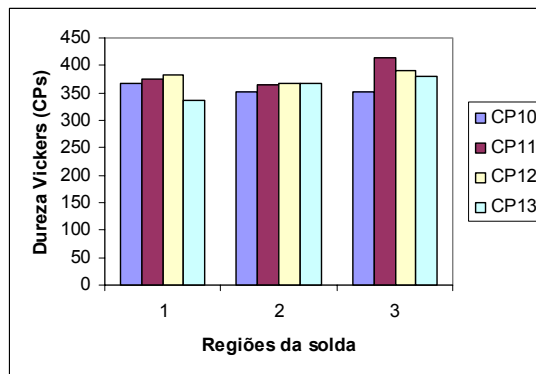
A partir das Figuras 4 e 5, pode-se verificar que o efeito do aumento da vazão do gás de proteção (CP₇ e CP₈) implicou num aumento de dureza nas regiões do cordão de solda (dados do CP₈). Provavelmente, o aumento da vazão do gás influenciou negativamente na blindagem (proteção) da poça de fusão, ocasionando arraste de gases para a mesma. Destaca-se o efeito da corrente elétrica na soldagem do material correspondente ao CP₉ onde ocorreu um aumento muito significativo da dureza ao longo do perfil do cordão. É importante ressaltar que, para esta condição de 270A, o eletrodo de tungstênio chegou a danificar (fundir) contaminando a poça de fusão. Pode-se notar na Figura 5 um aumento geral nos valores de dureza do material em decorrência do encruamento do mesmo.

Figura 4. Dureza Vickers dos CPs das BQs, sentido transversal, carga 20 kg, nas regiões do MB (1), ZTA (2) e ZF (3) – 2ª etapa.

Figura 5. Dureza Vickers dos CPs das BFs, sentido transversal, carga 10 kg, nas regiões do MB (1), ZTA (2) e ZF (3) – 2ª etapa.

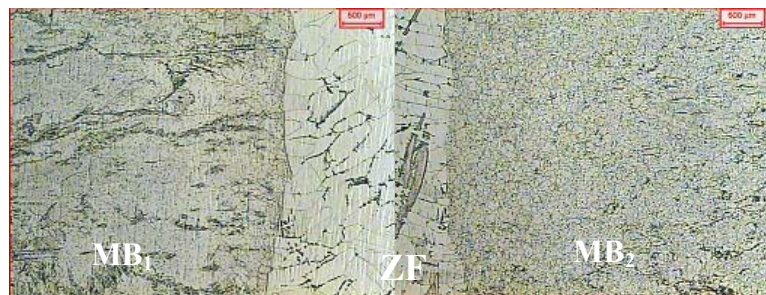
Figura 6. Fotomicrografia dos aços siliciosos GO soldados com aço inoxidável AISI 308L, CP_{1b}; MB₁ = metal base 1; MB₂ = metal base 2; ZF = zona fundida; reativo: Nital 2%; 25X.

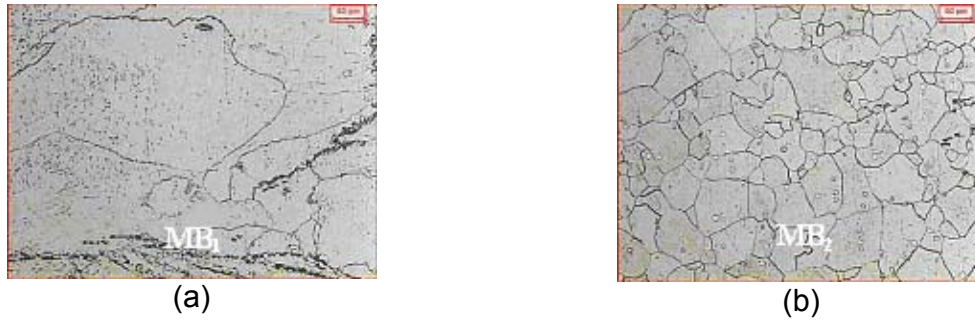
Figura 7. Fotomicrografias do CP_{1b} na região do MB; (a) bobina 1 (MB₁) e (b) bobina 2 (MB₂) – observa-se que o material foi recristalizado; 200X.

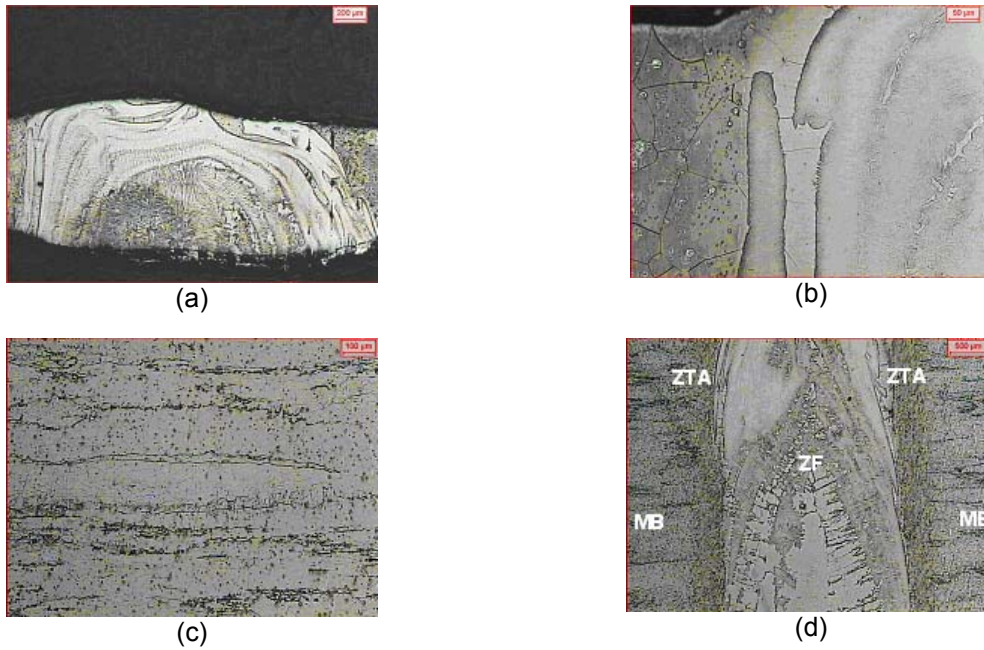
Figura 8. Fotomicrografias dos aços siliciosos GO soldados com aço inoxidável AISI 308L, CP₂; reativo: Nital 2%; (a) ZF, 50X; (b) ZF, 200X; (c) MB, sentido longitudinal, 100X; (d) ZF-ZTA-MB, sentido longitudinal, 25X.

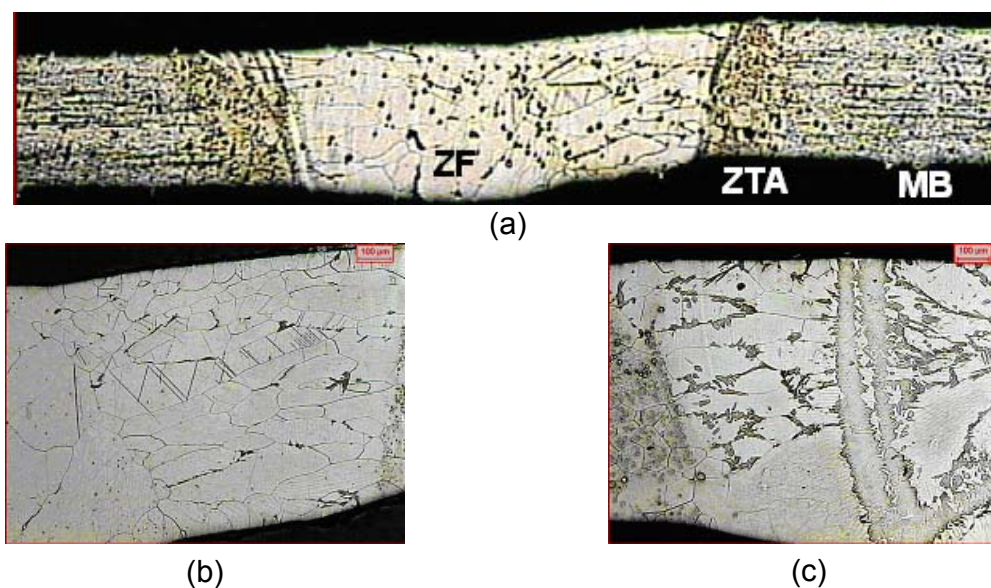
Figura 9. Fotomicrografias dos aços siliciosos GO soldados com aço inoxidável AISI 308L; reativo: Nital 2%; (a) CP₃, MB-ZTA-ZF, 25X e (b) ZF, presença de maclas, 100X; (c) CP₄, ZF, martensita em contornos de grão, 100X.

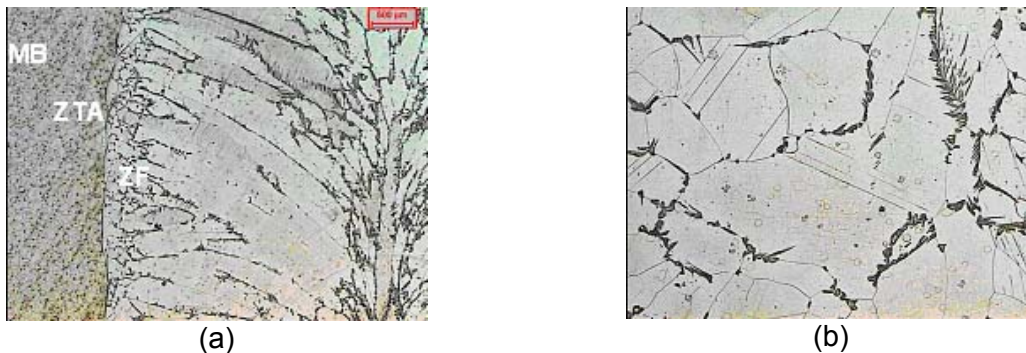
A Figura 11(a,b), mostra fotomicrografias dos CPs ensaiados na 2^a etapa do trabalho. Para esta condição ressalta-se a presença mais intensa de martensita na ZF, particularmente, quando foi empregado um aporte térmico com maior corrente elétrica (270A).

Figura 11. Fotomicrografias dos aços siliciosos GO soldados com aço inoxidável AISI 308L (BQs), 2^a etapa; reativo: Nital 2%; sentido longitudinal; (a) MB-ZTA-ZF, CP₆, 25X; (b) ZF, CP₆, ZF, 100X.

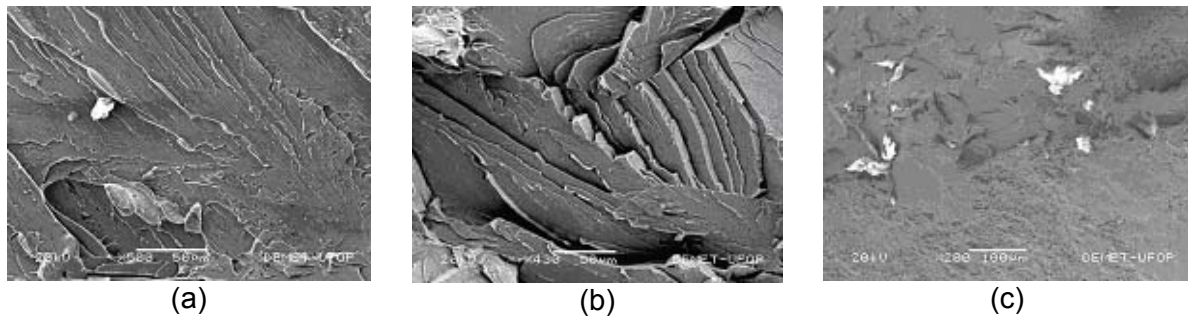
As Figuras 12 (a,b,c,d) e 13 (a,b) apresentam microfotografias dos CPs das BFs ensaiados em tração, obtidas em um microscópio eletrônico de varredura (MEV). Destaca-se o aspecto frágil da fratura, através de facetas de clivagens e uma região com característica dúctil.

Figura 12. Fotomicrografias dos CPs ensaiados em tração, fratura frágil e semi-frágil; 1ª etapa; (a) facetas de clivagem, 500X; (b) idem, 430X; (c) clivagem e uma região com característica dúctil, 200X; MEV.

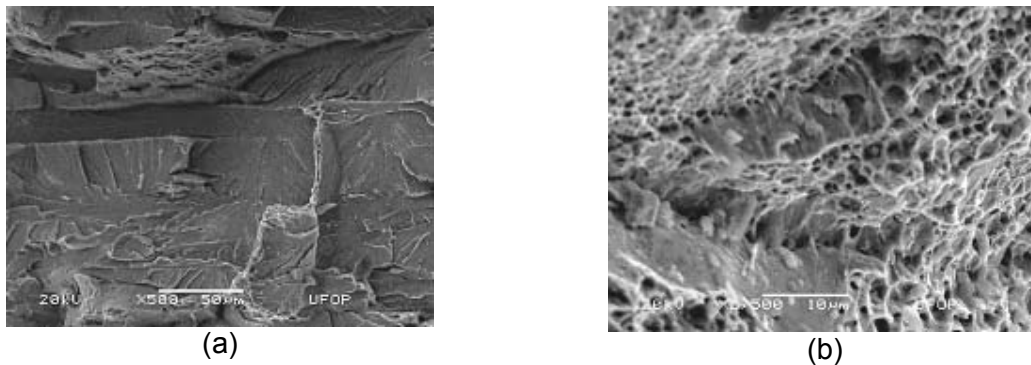
Figura 13. Fotomicrografias dos CPs ensaiados em tração, fratura frágil e semi-frágil; 2ª etapa; (a) facetas de clivagem, 500X; (b) região com característica dúctil, 2.500X; MEV.

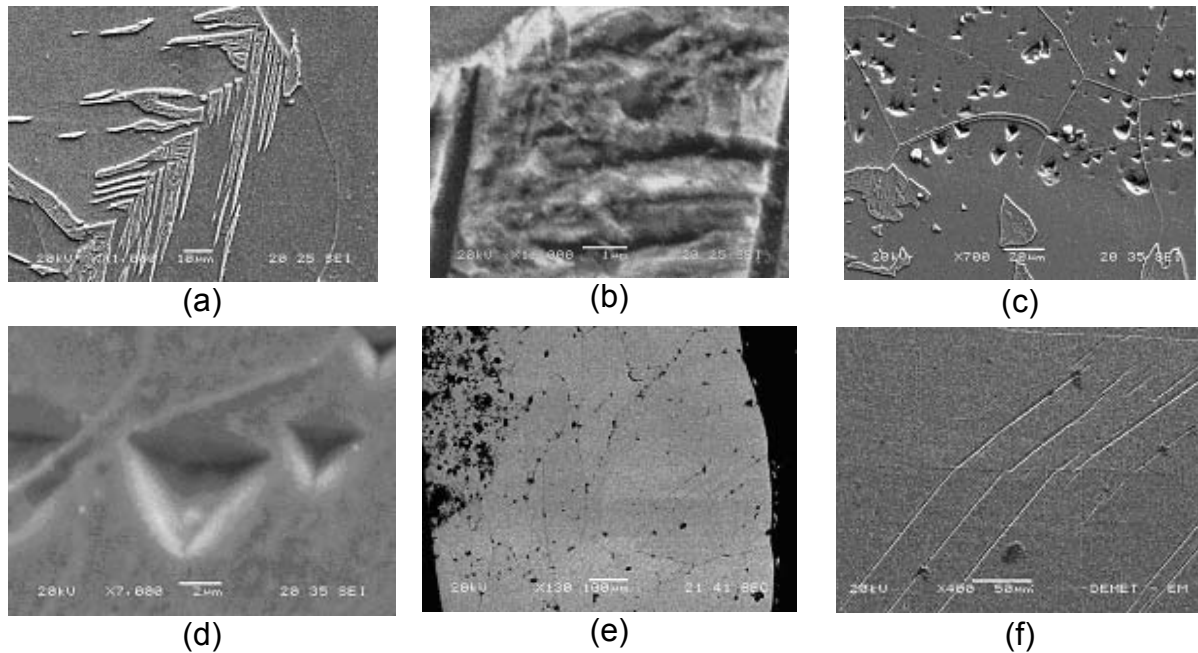
Foram feitas análises dos CPs no MEV/EDS, onde obtiveram-se as fotomicrografias dos aços estudados e a composição química em um ponto específico dos CPs. Nota-se na Figura 14 (a) a presença de agulhas de martensita na região da solda, para o CP_{1b}. Foram feitas análises da composição química por EDS empregando-se aumentos maiores em determinadas regiões. Por exemplo, através da Figura 14 (b), com aumento de 16.000X, pôde-se caracterizar as agulhas de martensita com composição química dada por: C = 0,95 %; Si = 2,61 %; Cr = 1,37 %; Fe = 95,07 %. Analogamente, na Figura 14 (c), CP_{1b} com aumento de 700X, notam-se partículas de segunda fase na região da ZTA, que provavelmente são óxidos de silício. Por EDS obteve-se a composição de C = 0,96%; O = 1,90%; Si = 2,26%; Fe = 94,88%, com aumento de 7.000X [Figura 14 (d)], indicando que as partículas são provavelmente de óxidos de silício. A Figura 14 (e), CP₅, mostra a oxidação que o material sofreu na região da ZF. A Figura 14(f) mostra ranhuras que o CP₅ apresenta na região da ZF. O EDS indicou a composição química das ranhuras de C = 1,75%, Si = 3,12% e Fe = 95,13%.

Figura 14. Fotomicrografias dos CPs, ataque: Nital 2%, 20s, MEV/EDS: (a) CP_{1b}, 1.000X; (b) CP_{1b}, 16.000X; (c) CP_{1b}, 700X; (d) CP_{1b}, 7.000X; (e) CP₅, 130 X; (f) CP₅, 400 X.
