RESISTÊNCIA À CAVITAÇÃO DE PÁS DE TURBINAS HIDRÁULICAS REVESTIDAS COM POLIURETANO¹

CAVITATION RESISTANCE OF HYDRAULIC TURBINES SHOVELS COATED WITH POLYURETHANE

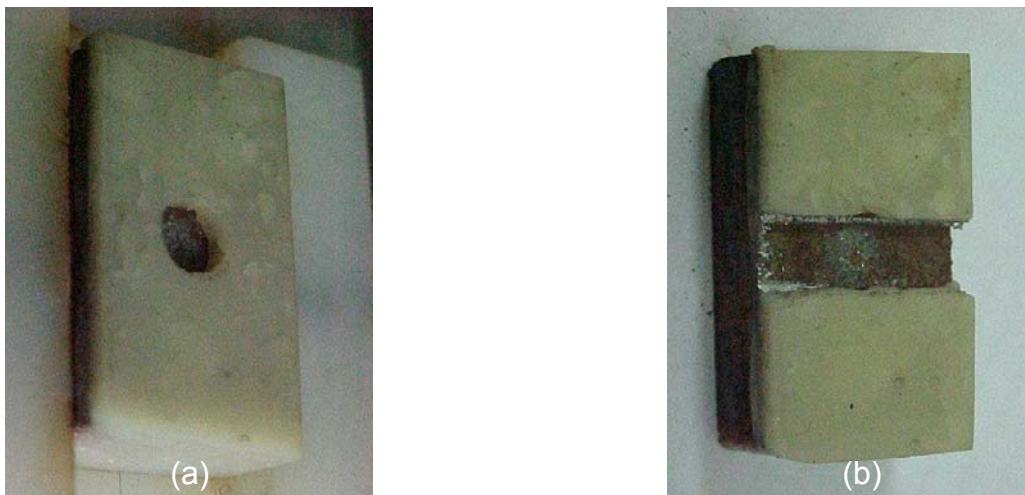
Figura 1. Condição das amostras testadas com jato d'água: com defeitos na forma de bolha (a) e sulco (b).

As dimensões aproximadas dos defeitos introduzidos foram de um diâmetro de 8 mm para a bolha (Figura 1-a) e largura de 8 mm para o sulco (1-b).

Nas amostras em que foram introduzidos defeitos, também não se observou desprendimento do revestimento. Contudo, um descolamento foi verificado nas bordas da interface dos defeitos com o substrato de aço. Notou-se, ainda, que o efeito é mais pronunciado com ângulo de incidência de 45° e com defeito na forma de sulco. Ao se incidir o jato com ângulo de 90°, a força do impacto ocorre diretamente sobre o substrato e espalha-se, perdendo pressão. Desta forma, não há um risco sério de desprendimento do revestimento. Com ângulo de 45°, o impacto incide diretamente na interface e aderência fica comprometida, principalmente com o defeito na forma de sulco, em que a área exposta é maior. Portanto, cuidados devem ser tomados na aplicação do revestimento no sentido de evitar que essa configuração de defeito ocorra. Deve-se ressaltar que estas são situações bastante forçadas e que, dificilmente, por maior que seja a imperícia na aplicação do revestimento, devesse ocorrer, na prática.

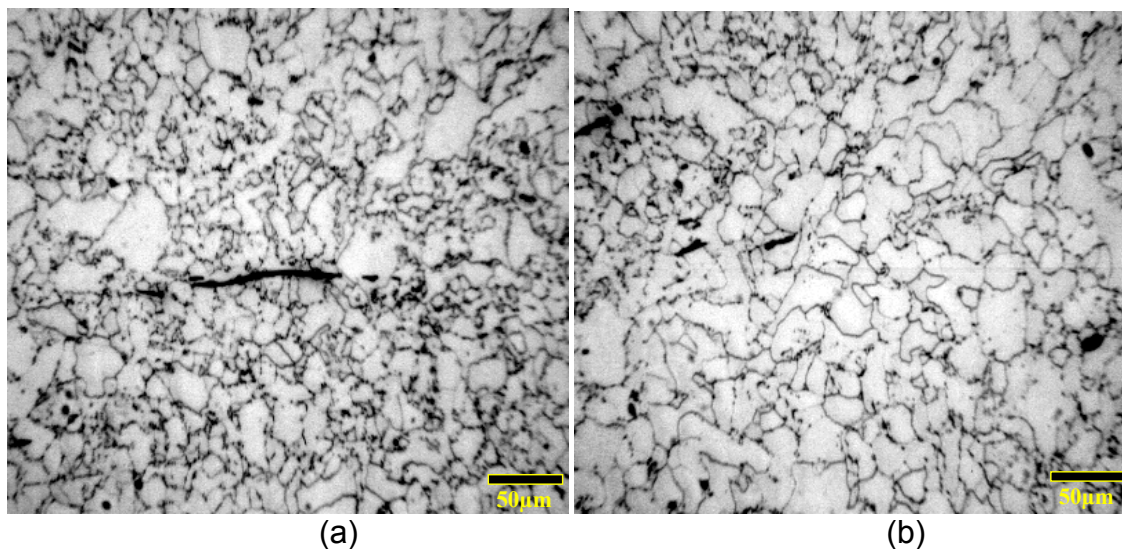
A análise micrográfica revelou que o material usado na fabricação das pás é um aço com baixo teor de carbono. A dureza Vickers determinada foi de 137,2 ± 1,8 Kgf/mm².

Figura 2. Microestrutura do aço de uma das pás da turbina: (a) seção longitudinal e (b) seção transversal. Ferrita e perlita. Microscopia ótica.

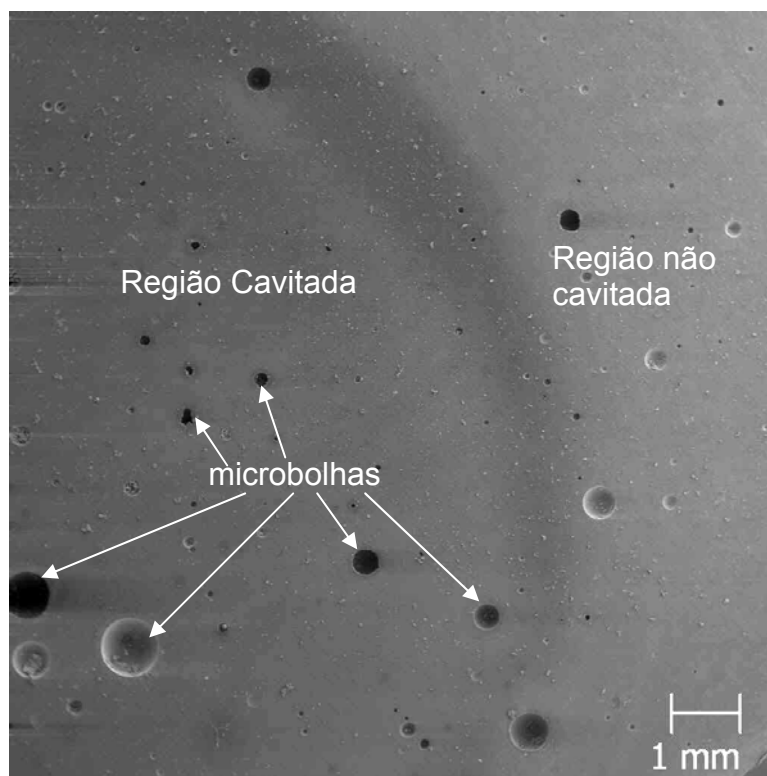
O ensaio de cavitação mostrou que, mesmo após 80h de teste, não ocorre perda de massa ou variação de volume na região cavitada. Foi observada apenas uma ampliação no diâmetro das microbolhas previamente existentes, como mostra a Figura 3.

Figura 3. Morfologia da superfície de poliuretano após 80 h sob cavitação. MEV.

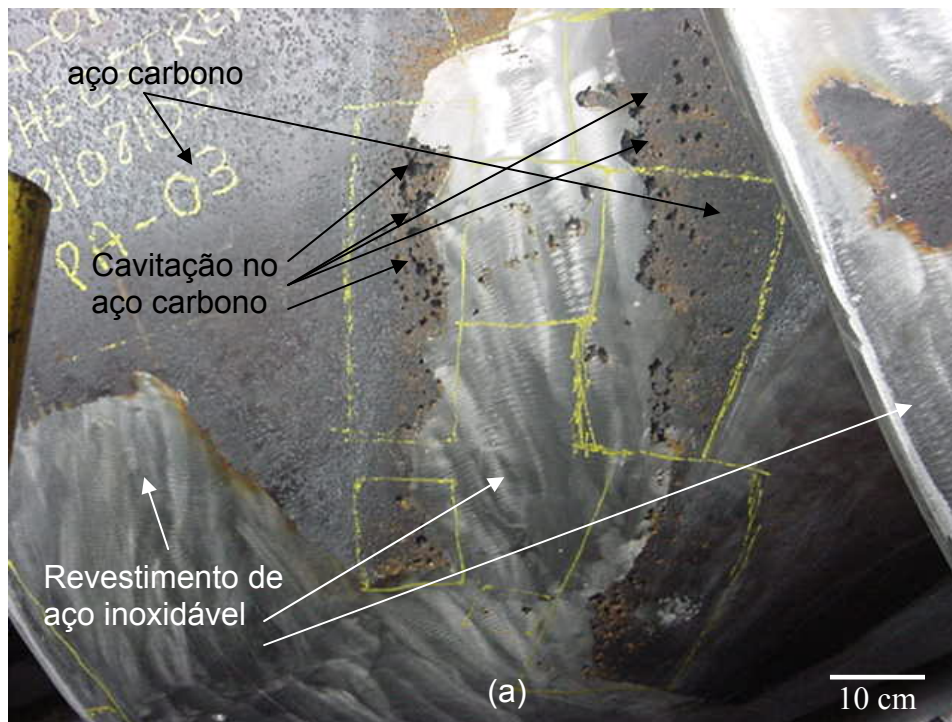
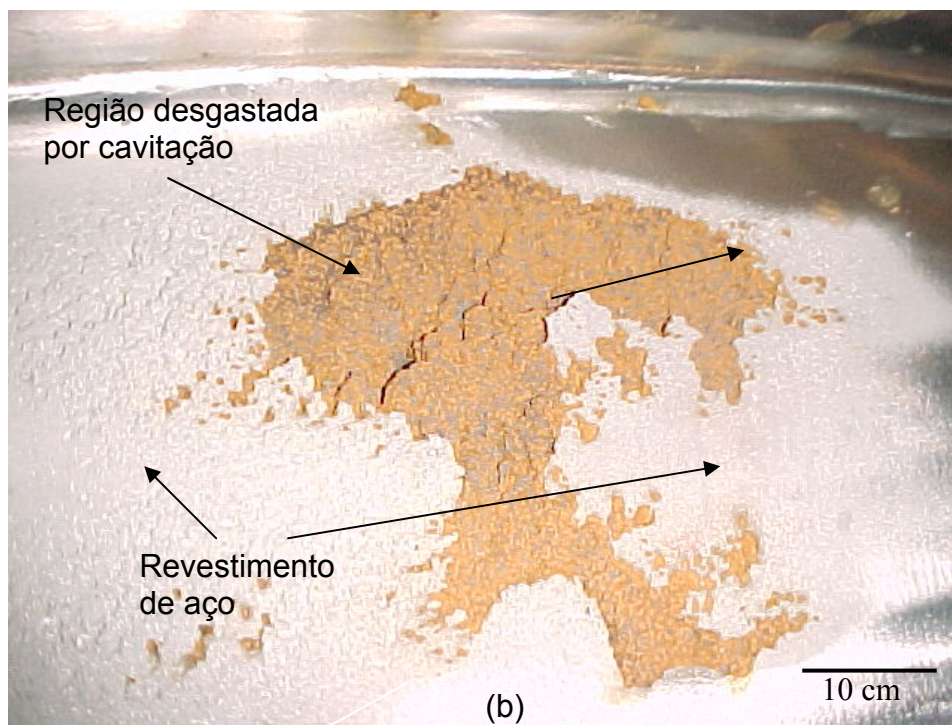
A Figura 4-a ilustra o estado de degradação por cavitação no aço-carbono. Observa-se que o desgaste não é uniforme. A Figura 4-b ilustra a degradação de um recobrimento feito com aço inoxidável austenítico. A Figura 5-a ilustra o revestimento de poliuretano aplicado nas pás. A Figura 5-b ilustra o estado do revestimento após 3 meses de operação da turbina.

Figura 4. Desgaste por cavitação nas pás da turbina: (a) no aço-carbono e (b) no recobrimento de aço inoxidável.

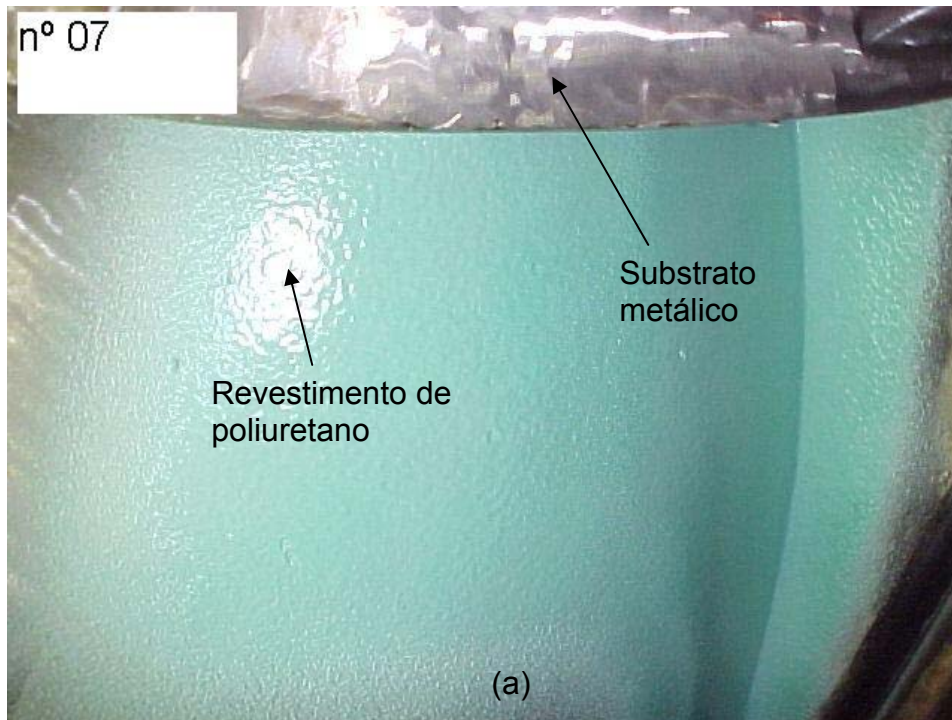
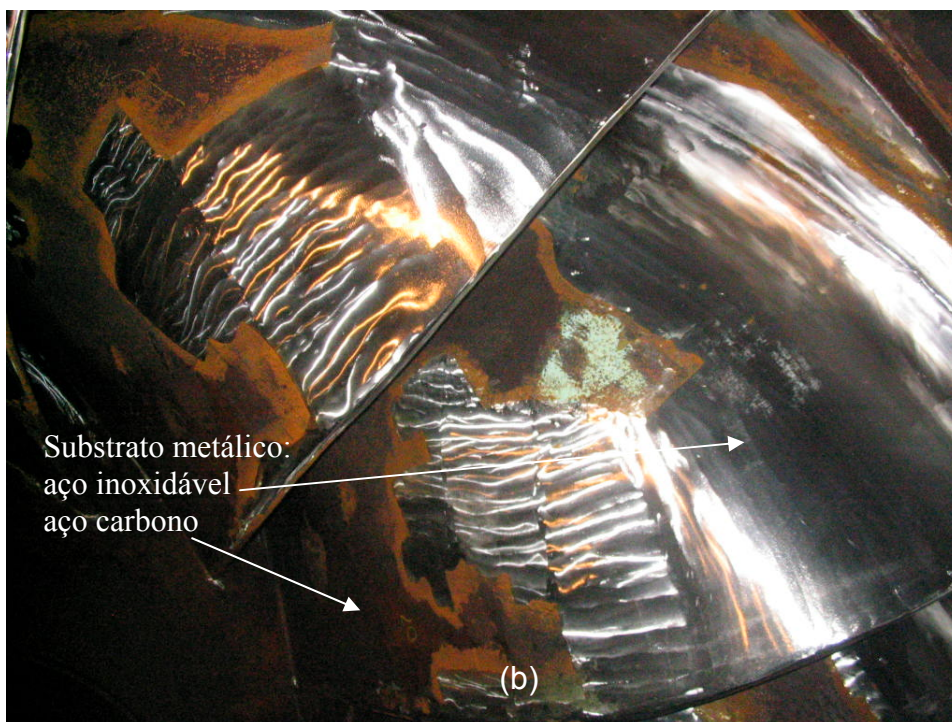
Nota-se na Figura 5-b que, infelizmente, houve descolamento da camada de revestimento. Este insucesso pode ser atribuído a três fatores. Primeiro, a pouca adesividade do poliuretano no aço inoxidável. A adesão ficou comprometida pelo fato da superfície não ter sido previamente jateada com abrasivo. Segundo, a pá não foi revestida por inteiro, o que deixou uma interface exposta à ação da água, facilitando o descolamento e posterior arrancamento do poliuretano e, finalmente, o pouco tempo para cura, de somente 3 dias.

Figura 5. Revestimento de poliuretano: (a) após a aplicação e (b) após 3 meses de operação da turbina.

Com base nos dados observados no campo, torna-se imperativo a adoção de algumas medidas corretivas de melhoria da adesividade, como:

- jateamento com abrasivo da superfície;
- aplicação de uma camada prévia de adesivo selecionado sobre a superfície jateada;
- aplicação do poliuretano por aspersão;
- aumentar o tempo de cura e
- fixação mecânica do revestimento nas pás.
