# UTILIZAÇÃO DE FERRAMENTAS DE QUALIDADE PARA CONTROLE NO PROCESSO DE PRÉ-TRATAMENTO E ANTIOXIDAÇÃO DE CARROCERIA AUTOMOTIVA\*

## UTILIZATION OF QUALITY TOOLS TO CONTROL IN THE PRE-TREATMENT AND ANTIOXIDATION PROCESS AUTOMOTIVE BODY

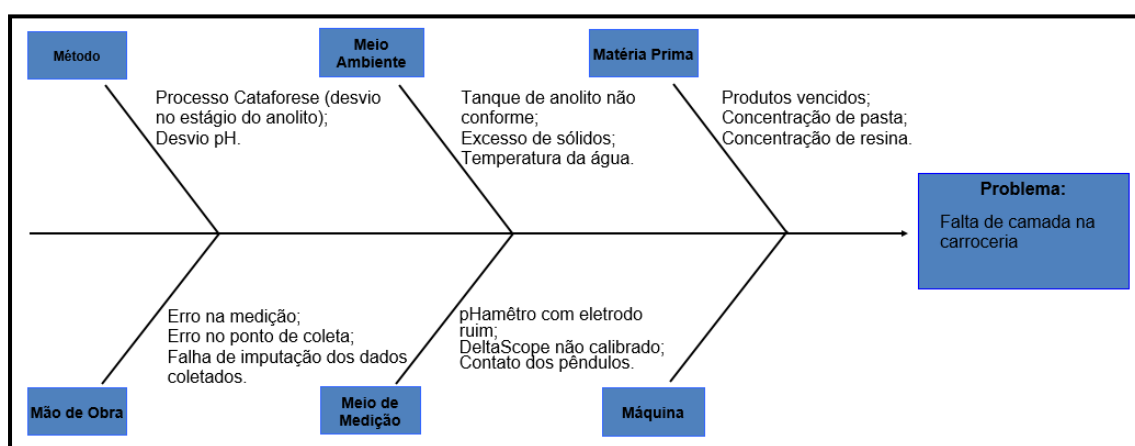
**Figura 5:** Diagrama de Ishikawa do problema de falta de camada.

Observa-se que, no mês de fevereiro, o Modelo 1 teve vários pontos de alerta e dois pontos de alarme. A média do modelo no mês teve quatro pontos fechados em nível de alerta. O dia mais crítico para o Modelo 1, no mês de março, foi o dia 15, pois dentre os dez pontos, teve seis pontos de alerta e um ponto de alarme. A média do modelo no mês teve três pontos fechados em nível de alerta. A média geral no primeiro trimestre de 2016 apontou vários pontos de alerta com base nos valores pré-estabelecidos no plano de controle. Quando a camada está maior do que o especificado, não é considerado um problema de qualidade. No entanto, quando a camada é inferior ao valor estabelecido gera um alerta pois há um risco de qualidade visto que, a camada menor pode gerar uma falha na proteção contra a oxidação. A fim de encontrar o motivo pelo qual a qualidade final do processo está em desacordo do desejável, foi aplicado a ferramenta do ciclo PDCA. Na primeira etapa foi confeccionado um Diagrama de Ishikawa apoiado na ferramenta 6M, que distribui as possíveis causas em 6 grupos. Através do *Brainstorm*, foi levantado possíveis causas para o problema de falta de camada, gerando os dados verificados na Figura 5.

Após a confecção desse foram extraídas 3 possíveis causas para serem analisadas, sendo elas: temperatura da água, tanque de anólito não conforme e desvio do pH. É usada água com temperatura em torno dos 28,7°C no processo de cataforese e é distribuída pela área de Utilidades da empresa. Após o colaborador analisar a

temperatura da água na saída de distribuição da Utilidades e verificar, também, na entrada do prédio da Pintura foi constatado que a temperatura está dentro da faixa aceitável para o bom funcionamento do processo sendo assim, foi descartada essa causa.

O tanque de anolito armazena anolito, solução gerada no compartimento do anodo, caso o anolito vaze para o tanque de imersão em cataforese pode haver desequilíbrio do processo e consequentemente gerar problemas na camada. Foi pedido a equipe de manutenção que verificasse o tanque a fim de encontrar algum ponto de vazamento, os mecânicos não encontraram nenhuma avaria então, essa causa foi descartada. Foi verificado no sistema Informatizado os valores coletados do pH nos meses em análise e pode-se observar o gráfico, conforme Figura 6.

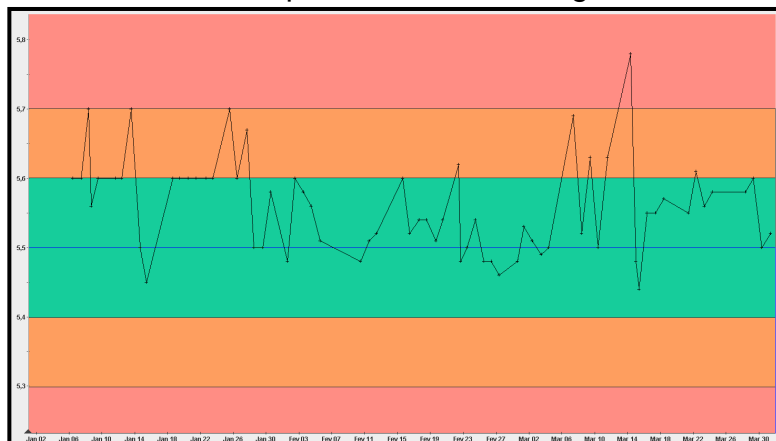
**Figura 6:** Gráfico indicando os valores encontrados para o pH no primeiro trimestre do ano de 2016.

Conforme pode observar na Figuras 6, para o pH estar dentro dos parâmetros pré-estabelecidos ele precisa estar entre 5,4 e 5,6. No entanto, o mesmo acabou sendo cotado fora por alguns dias.

A norma interna estipula que uma vez com o pH alto, o colaborador deve aplicar o ácido acético (solução neutralizante) no processo para diminuir o pH, isso abaixa o mesmo porém não sanava o problema. Foi então verificado via sistema Informatizado o parâmetro bactéria no banho Cataforese preconizado no plano de controle. Apenas em uma semana o nível de bactéria foi considerado normal dentro do banho, as demais semanas obtiveram alertas e um alarme. Retirou-se uma amostra do banho de cataforese e colocou dentro de um kit próprio para esse tipo de análise. Após um tempo dentro do frasco foi possível visualizar a presença de bactéria como na Figura 7.

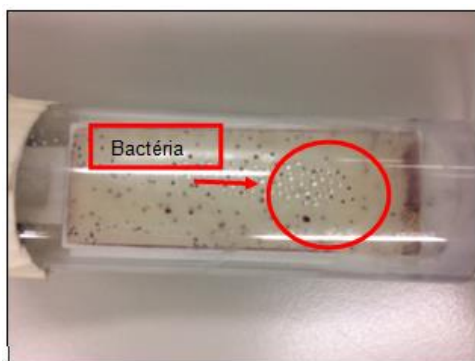
**Figura 7:** Bactéria encontrada em uma amostra do banho de cataforese.

Com a aplicação da ferramenta 5 Porquês foi possível encontrar a causa raiz para o problema de falta de camada no processo de cataforese, havia bactéria no banho. Baseado nos dados obtidos pela aplicação das ferramentas foi criado um plano de ação com base nas ferramentas 5W2H para sanar a causa raiz do problema, exposto na Tabela 8.

No dia 16 de março foi aplicado o bactericida no processo e pode-se notar, nas Tabelas 13 a 16, referente ao mês de março, que após essa aplicação a camada apresentou ligeira melhora. No entanto, a evolução rumo ao preconizado pode ser observado realmente nos meses seguintes, abril e maio, conforme Tabelas 9 e 10.

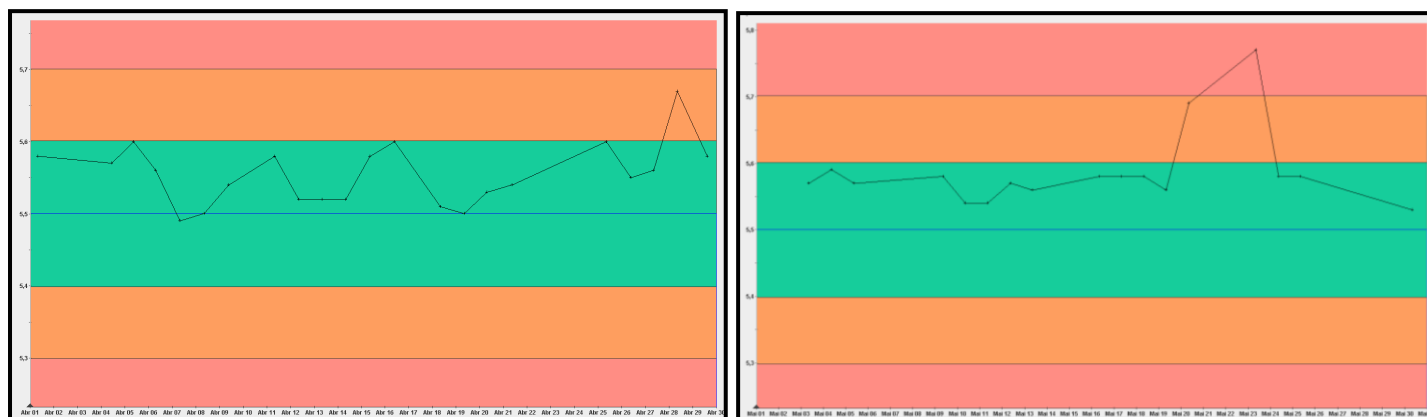
**Figura 8:** Gráfico ilustrando os valores encontrados para o pH no mês de: (a) abril (b) maio de 2016.

Em abril visualiza-se que o pH ficou em conformidade com os valores pré-estabelecidos durante quase todo mês tendo apenas uma coleta de dados fechada em alerta. Já em maio, observa-se que o pH ficou em conformidade durante quase o mês inteiro, porém, foi possível visualizar que houve uma coleta de dados fechada em alerta e outra em alarme, sendo necessário correção do banho adicionando ácido. Após a correção a característica retornou ao nominal.

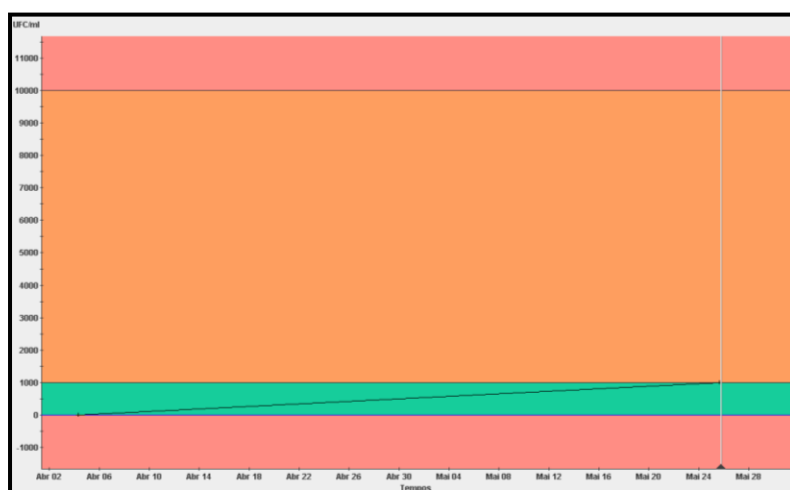
**Figura 9:** Quantidade de bactérias encontradas no banho de cataforese nos meses de abril e maio de 2016.

Após a adição do bactericida no banho de cataforese, o nível de bactéria permaneceu dentro do referencial em todas as coletas de dados.
