ANÁLISE DE *FRETTING*-CORROSION NO TAPER TRUNNION DE PRÓTESES DE QUADRIL FABRICADAS EM AÇO INOXIDÁVEL ISO 5832-1 E 5832-9

FRETTING-CORROSION ANALYSE IN THE TAPER TRUNION OF HIP PROSTHESIS MANUFACTURED IN WROUGHT STAINLESS STEEL ISO 5832-1 AND 5832-9

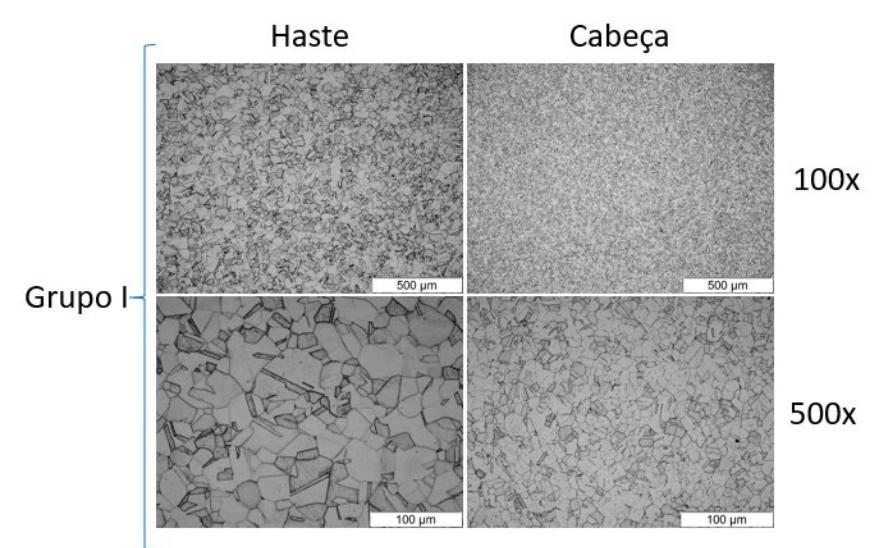
Os resultados metalúrgicos permitem evidenciar que a microestrutura das hastes e cabeças femorais são homogêneas constituídas por grãos austeníticos, sem a presença de ferrita delta, fase chi ou fase sigma quando observado a 100x, como pode ser visualizado na Figura 2. Desta forma, ambos os componentes do grupo I (cabeça e haste) estão de acordo com os requisitos de microestrutura exigido pela norma ISO 5832-1.

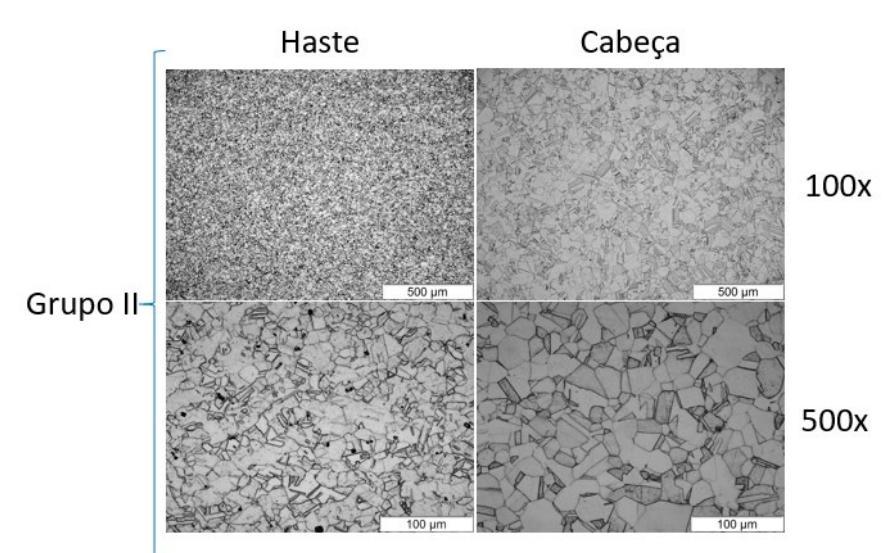
Figura 3. Imagem a 100x e 500x da região central da haste e cabeça femoral do grupo II.

Na Figura 3 estão presentes imagens da microestrutura das amostras da haste e cabeça do grupo II. As microestruturas de ambos os componentes, hastes e cabeças, são constituídas por grãos austeníticos, sem a presença de ferrita delta, fase chi ou fase sigma quando observado a 100x. Na microestrutura das hastes femorais pode ser observado fases escuras denominadas como fase-Z, que são características de materiais que possuem alto teor de nitrogênio [13]. Desta forma, as hastes e cabeças femorais do grupo II também estão de acordo com os requisitos de microestrutura exigido pela norma ISO 5832-9 e ISO 5832-1 respectivamente.

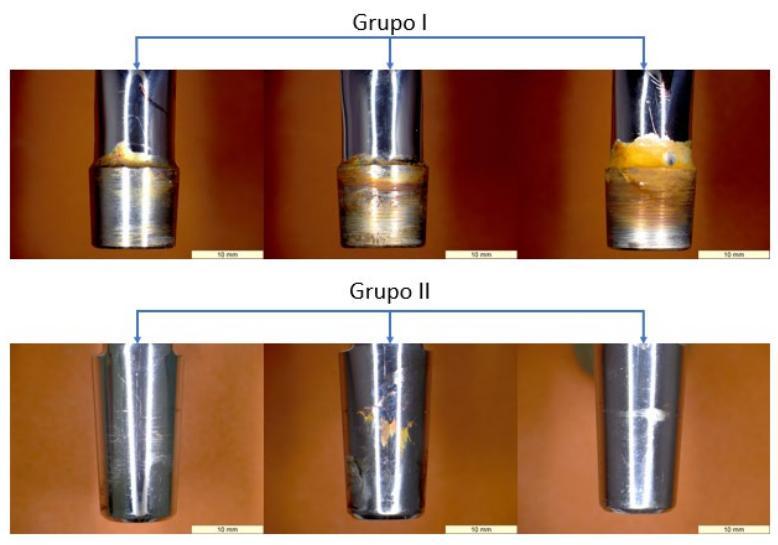
Figura 4. Superfície da posição lateral das seis hastes após o ensaio de fadiga em meio corrosivo.

A análise de *fretting-corrosion* do cone da haste foi realizada após o ensaio de fadiga em meio corrosivo. A superfície da posição lateral das hastes dos grupos I e II é apresentada na Figura 4. Nos cones das hastes do grupo I (ISO 5832-1) foi identificada uma grande área afetada por corrosão, com forte oxidação que evidencia o ataque corrosivo. Nos cones das hastes do grupo II (ISO 5832-9) observou-se pouca ou quase nenhuma marca de ataque corrosivo, apresentando principalmente marcas de *fretting*.

Os cones das hastes do grupo II apresentaram uma área maior afetada pelo *fretting*, sendo que as áreas com marcas de corrosão foram visualmente inferiores as hastes do grupo I. O resultado de análise de *fretting* das hastes do grupo I foi influenciado pela corrosão gerada, visto que o processo de desgaste por *fretting* resulta em sucessivas remoções e crescimento da camada passiva, aumentando susceptibilidade a corrosão [4].

Ao aplicar o critério de Goldberg para avaliação da severidade de corrosão no cone das hastes, há uma diferença de apenas 1 grau de severidade entre as hastes do grupo I (grau 4) e grupo II (grau 3). No entanto, a área média afetada por corrosão no cone das hastes do grupo I foi de 50,1%, enquanto que os cones das hastes do grupo II apresentavam em média 2,3% da área afetada, valor significativamente diferente (p = 0,025).

A diferença de corrosão apresentada pelos grupos pode ser resultado da maior resistência a corrosão do aço inoxidável conformado com alto nitrogênio (ISO 5832-9) em relação ao aço inoxidável conformado (ISO 5832-1) como mencionado na literatura em relação a liga [13]. Este material está sendo cada vez mais utilizado no Brasil como uma alternativa para a substituir o aço ISO 5832-1, dada sua maior resistência a corrosão e melhores propriedades mecânicas [13–16].

Sendo assim, a substituição para o aço descrito na ISO 5832-9 é uma alternativa a ser aplicada em próteses de quadril, já que, como evidenciado na avaliação das hastes de ambos os grupos, as hastes do grupo I apresentaram uma área afetada por corrosão muito elevada e por consequência uma maior quantidade de partículas metálicas, o que aumenta o risco de gerar processos inflamatórios ou a formação de metalose e pseudotumores [19,20].

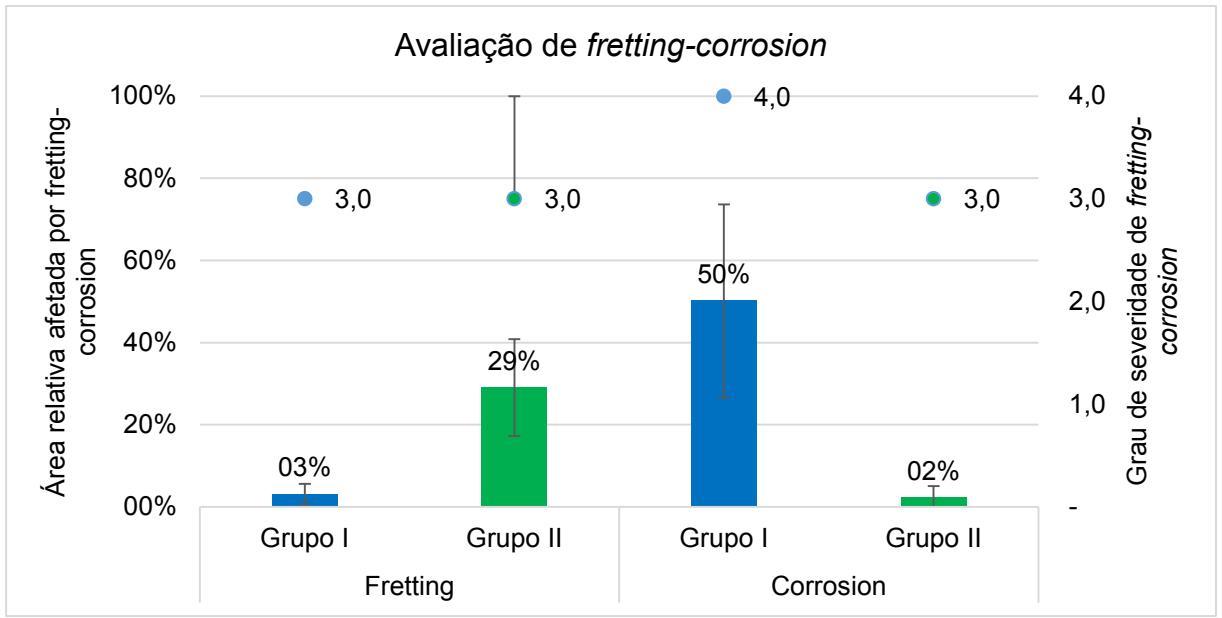
Figura 5. Média dos resultados da análise de *fretting* por quantificação de área. Os pontos são referentes ao grau de severidade de *fretting-corrosion* de acordo com os critérios de Goldberg. As barras são referentes a porcentagem de área afetada por *fretting* ou corrosão.

Através da aplicação do critério de Goldberg a análise qualitativa revelou que os cones de todas as hastes do grupo I apresentaram o grau 3 de severidade de *fretting*. Já o grupo II apresentou duas hastes com cones com grau 3 de severidade e uma haste com grau 4 de severidade no cone. Os cones das hastes que apresentavam grau 3 foram classificadas dessa forma, pois existiam bandas com marcas de *fretting* envolvendo mais de três linhas de usinagem na superfície, enquanto que a haste com grau 4 de severidade possuía várias bandas com marcas de *fretting* envolvendo várias marcas de usinagem adjacentes. Ao realizar a quantificação da área afetada por *fretting*, os cones das hastes do grupo I apresentaram em média 3,1 % da área afetada por *fretting*, enquanto que os cones das hastes do grupo II possuíam em média 29,0% da área afetada.

Em relação a análise de corrosão no cone, pela análise qualitativa, todas as hastes do grupo I (ISO 5832-1) apresentaram o grau 4 de severidade e todas as hastes do grupos II (ISO 5832-9) apresentaram severidade de grau 3, dado que, o grupo I possuía mais de 10% da área analisada com marcas de ataque corrosivo e o grupo II menos de 10% da área afetada. Ao quantificar a área afetada por corrosão, em média 50,1% da área do cone das hastes do grupo I apresentavam marcas de ataque corrosivo, enquanto que os cones das hastes do grupo II apresentavam em média 2,3% da área afetada por corrosão.

Ao realizar a análise estatística, as hastes do grupo I apresentaram uma área afetada por *fretting* significativamente diferente as hastes do grupo II (p = 0,021), em média quase 6 vezes inferior as hastes do grupo II. Apesar dessa diferença significativa entre as áreas afetadas, ao avaliar o *fretting* diretamente pelo critério de Goldberg não há uma diferença entre os grupos, dado que apenas uma haste do grupo II apresentava grau 4 de severidade no cone e as demais hastes de ambos os grupos apresentavam grau 3 de severidade no cone.
