AVALIAÇÃO DA MICROESTRUTURA DE CABEÇAS FEMORAIS USADAS EM IMPLANTES ORTOPÉDICOS APÓS ENSAIO DE SIMULAÇÃO DE DESGASTE¹

EVALUATION OF FEMORAL HEADS MICROSTRUCTURE USED IN ORTHOPAEDIC IMPLANTS AFTER THE WEAR SIMULATION TEST

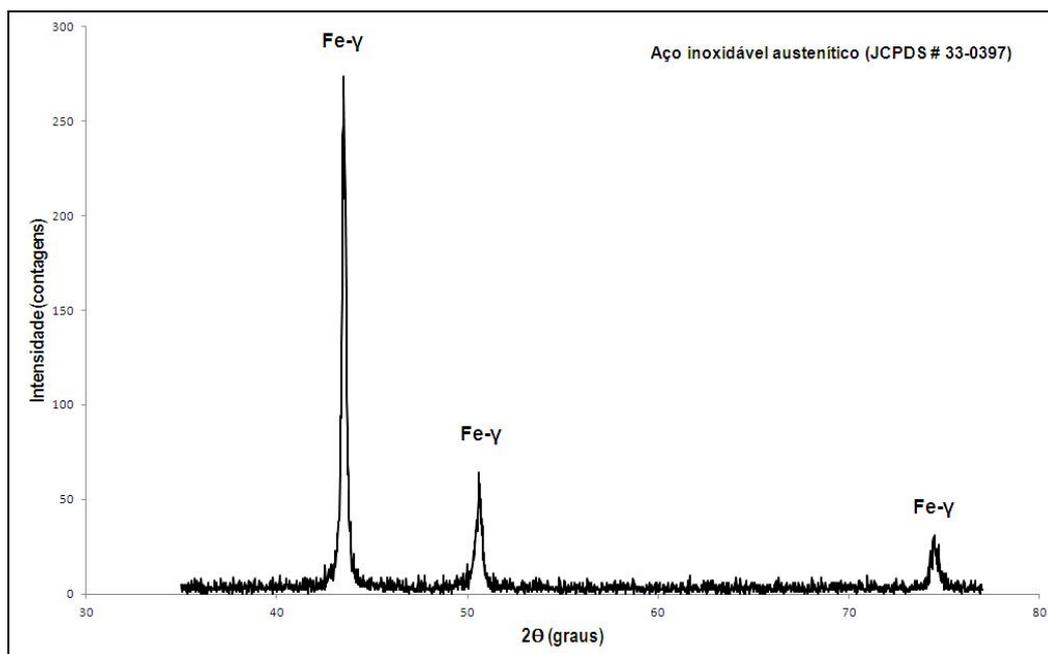
O padrão de difração da cabeça femoral após o ensaio de desgaste é apresentado na Figura 2. Pode-se identificar a presença da fase austenita- γ (JCPDS #33-0397), correspondendo ao aço inoxidável austenítico 304. Além disto, nenhuma outra fase minoritária foi identificada na análise por difração de raios X.

Figura 2. Análise por difração de raios X identificando a fase austenítica do aço inoxidável.

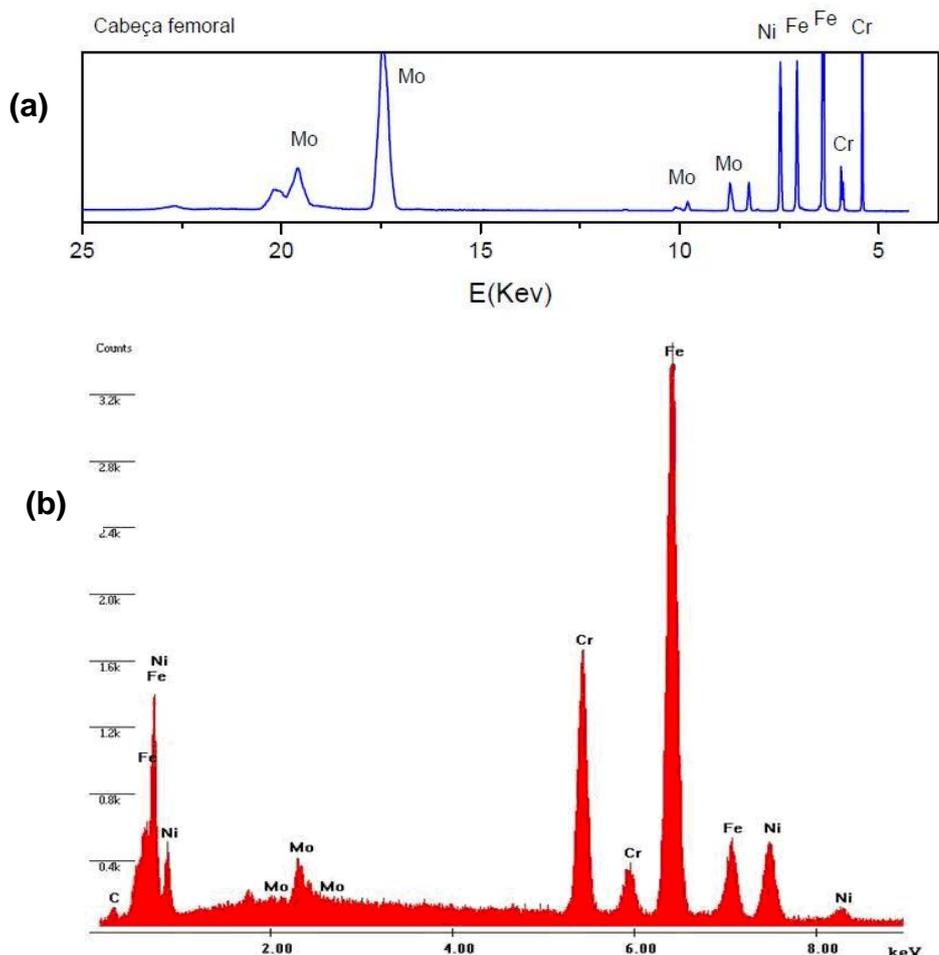
As técnicas de Fluorescência de raios X e Espectroscopia de energia dispersiva (EDS) foram utilizadas para a identificação dos elementos químicos que constituem as amostras de aço inoxidável austenítico. Observando-se a Figura 3, pode-se concluir que tanto no espectro de fluorescência de raios X (Figura 3a) quanto no espectro obtido por EDS (Figura 3b) foram identificados os elementos químicos típicos do aço inoxidável austenítico: ferro, níquel, cromo e molibdênio. Entretanto, devido à falta de padrões, optou-se por não quantificar estes elementos.

Figura 3. (a) Análise por fluorescência de raios X e (b) Espectro por EDS identificando os microconstituintes químicos da cabeça femoral desgastada.

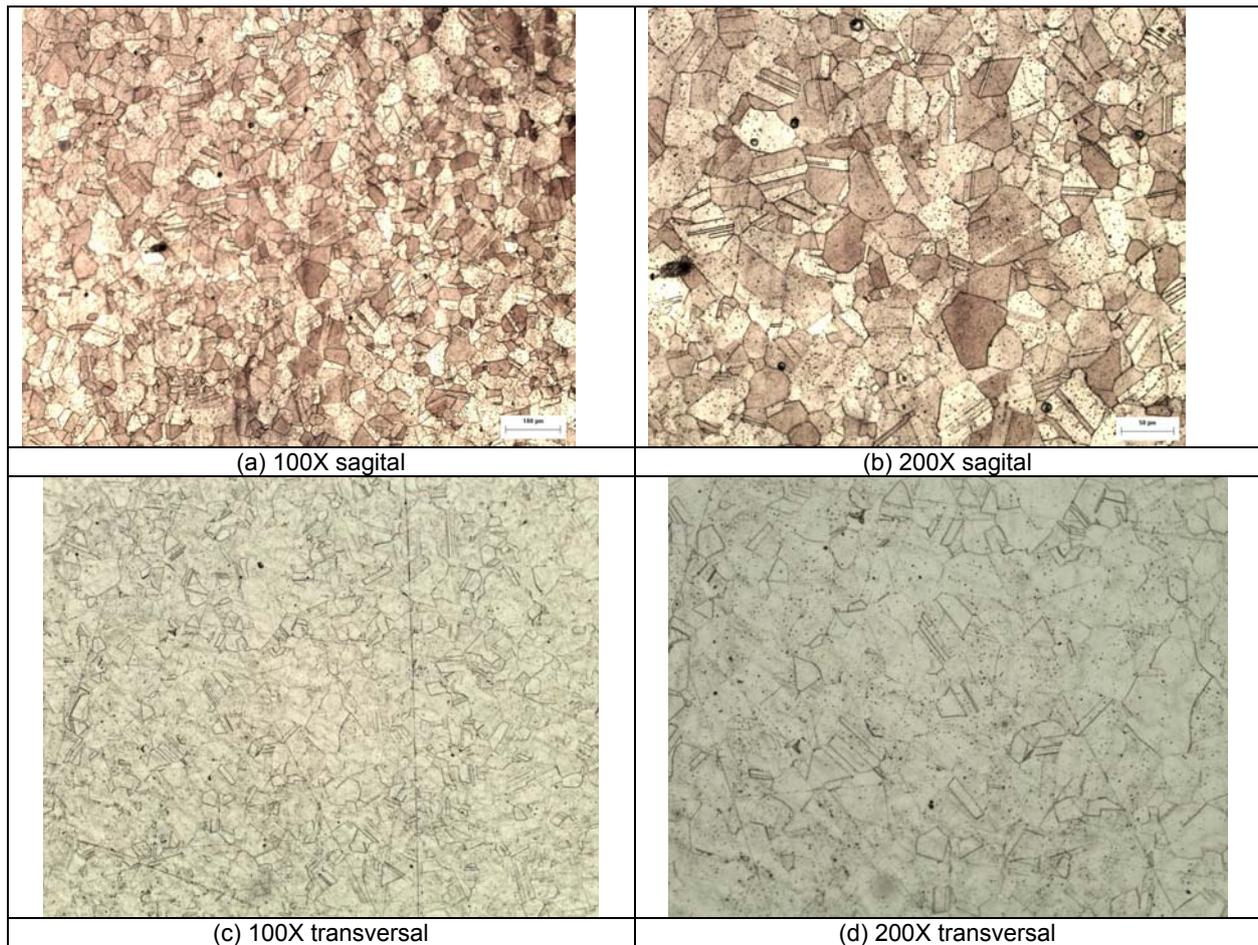
As micrografias obtidas por MO após o ataque químico, para a seção transversal e sagital, são apresentadas na Figura 4. De acordo com o procedimento descrito na norma ASTM E 112-10⁽¹³⁾, o tamanho de grão foi determinado como sendo ASTM 7, valor que está de acordo com a exigência da norma ABNT NBR ISO 5832-1:2008⁽⁵⁾. Este tamanho de grão evita um prejuízo nas propriedades mecânicas do aço inoxidável bem como favorece um melhor desempenho do material quanto à sua vida útil em fadiga. Também se pode observar que não há uma diferença na microestrutura do material em relação ao plano sagital e transversal.

Figura 4. (a, b) Microestrutura obtida por microscopia ótica das seções sagital e (c, d) transversal da cabeça femoral após o ensaio de desgaste.

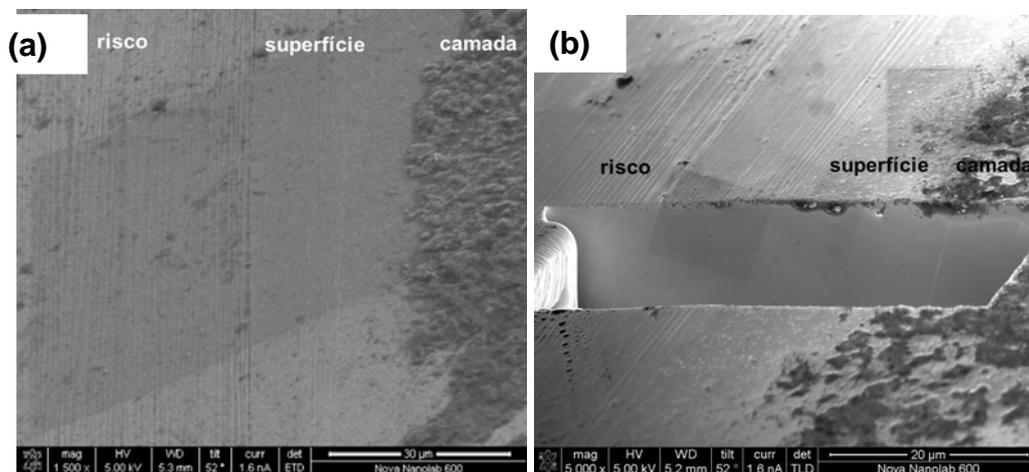
Após o ensaio de simulação de desgaste, foi possível observar com o auxílio da microscopia eletrônica de varredura de alta resolução (MEV/FEG) e do feixe de íons focalizados (FIB), uma região da cabeça femoral que apresentou 3 condições distintas: um risco, a superfície íntegra da cabeça femoral e por fim uma camada de material desconhecido; conforme apresenta a Figura 5. Utilizou-se um feixe de íons para desgastar a região selecionada do material, permitindo a observação das regiões logo abaixo da superfície.

Figura 5. (a) Vista de topo da região da amostra onde foi realizado o corte para análise da microestrutura e (b) respectivas regiões de interesse (risco, superfície íntegra e camada da material).

A presença de um risco na superfície da cabeça femoral pode ser um fato negativo para o desempenho do material quanto ao desgaste. Resultados experimentais, bem como estudos em próteses explantadas, indicam que a presença de riscos e rugosidade elevada na superfície da cabeça femoral aumenta a taxa de desgaste do Polietileno de ultra-alto peso molecular (PEUAPM) utilizado como acetábulo, fato que é a realidade nacional em muitos casos⁽¹⁴⁻¹⁶⁾.

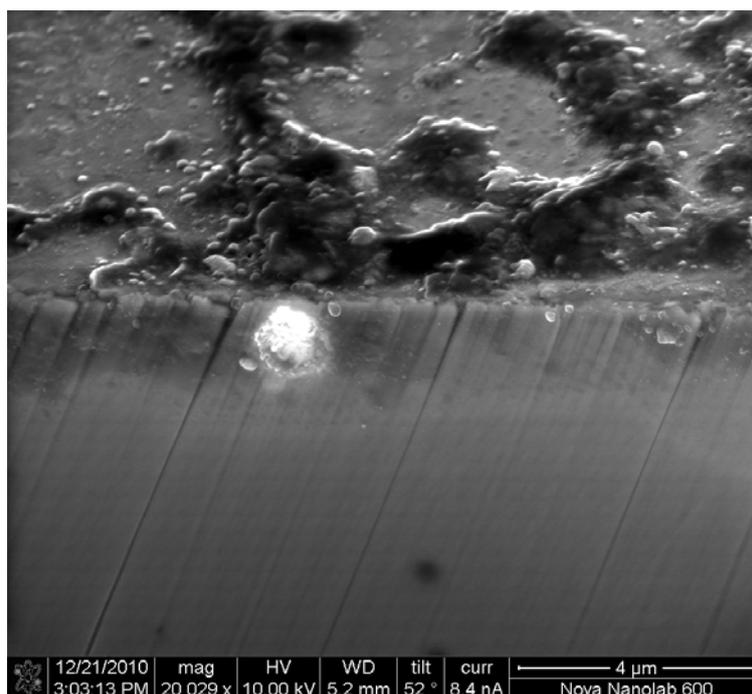
Conforme mencionado anteriormente, existe uma região onde há uma camada de material desconhecido, conforme detalhado em uma magnificação superior na Figura 6. Observando-se a seção transversal, percebe-se que não ocorreu o crescimento desta camada a partir do material. De fato, esta camada está depositada sobre o material, sendo proveniente de algum processo de deposição.

Figura 6. Detalhe da região observada por MEV/FEG apresentando a camada de material desconhecido.

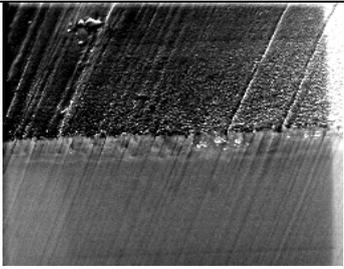
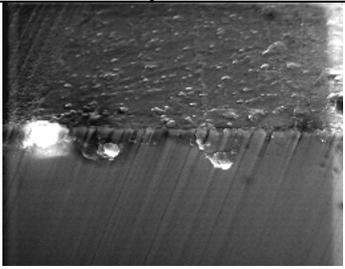
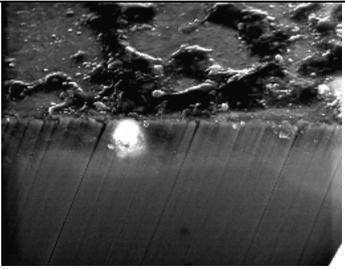
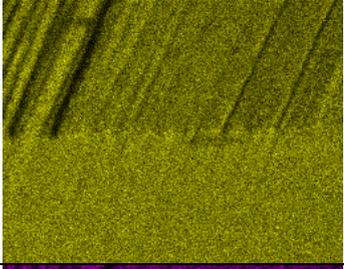
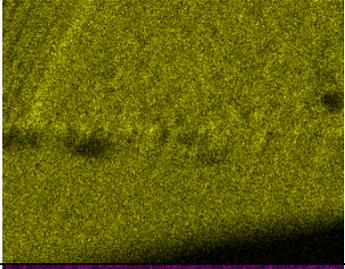
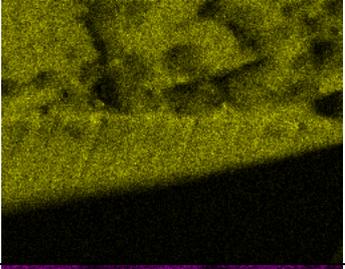
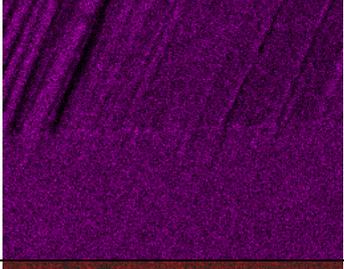
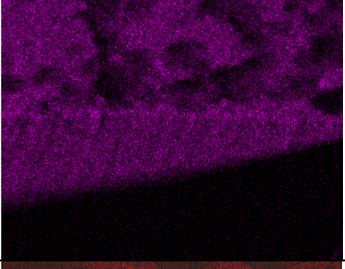
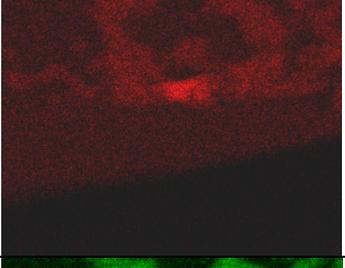
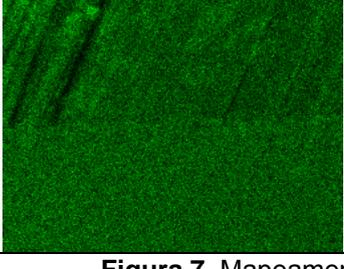
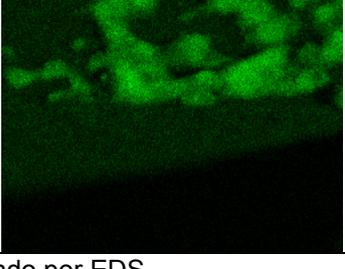
Figura 7. Mapeamento dos elementos químicos realizado por EDS.

A técnica de Espectroscopia de energia dispersiva (EDS) foi novamente utilizada com o intuito de identificar a composição química do material depositado sobre a cabeça femoral, bem como as outras regiões que apresentavam um risco e a superfície íntegra. A Figura 7 apresenta o mapeamento por espectroscopia de energia dispersiva (EDS) dos elementos químicos ferro, níquel, silício e oxigênio.

Em relação à região que apresenta riscos e a região que possui a superfície íntegra, nota-se que os elementos químicos estão homoganeamente distribuídos no material de aço inoxidável austenítico.

Porém, os elementos químicos silício e oxigênio apresentam uma maior concentração justamente na região que corresponde àquela camada de material depositado sobre a superfície da cabeça femoral. Assim, pode-se inferir que a camada de material inicialmente desconhecido depositado sobre a superfície do aço inoxidável é formada por óxido de silício (SiO_2).

trabalho, pode-se concluir que esta camada depositada sobre o material é provavelmente formada por óxido de silício. Em termos de desgaste de próteses femorais, a presença deste óxido no fluido utilizado durante o ensaio pode iniciar o fenômeno de abrasão do acetábulo, e contribuir para o aumento do desgaste por delaminação do material polimérico do acetábulo. Porém, a origem desta camada de óxido ainda está em estudo, uma vez que o ensaio de simulação de desgaste de próteses de quadril é preparado de modo a evitar a presença de contaminantes.

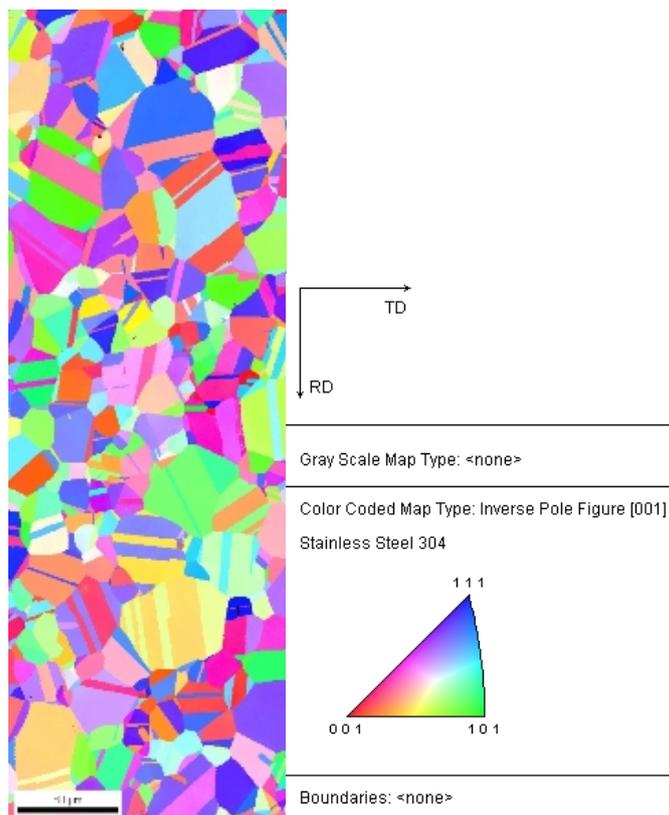
A Figura 8 apresenta o mapeamento por EBSD da cabeça femoral desgastada. Esta análise complementar confirma que o material é um aço inoxidável austenítico, com estrutura cúbica de face centrada.

Figura 8. Mapeamento por EBSD de uma região da cabeça femoral desgastada. A legenda de cores no triângulo indica a orientação cristalina de cada grão.
