CARACTERIZAÇÃO DE UM AÇO DE ALTA DUREZA, APÓS O ENSAIO BALÍSTICO COM PROJÉTIL 7.62 PF*

CHARACTERIZATION OF A HIGH HARDNESS STEEL, AFTER A BALLISTIC TEST WITH A PROJECTILE 7.62 AP

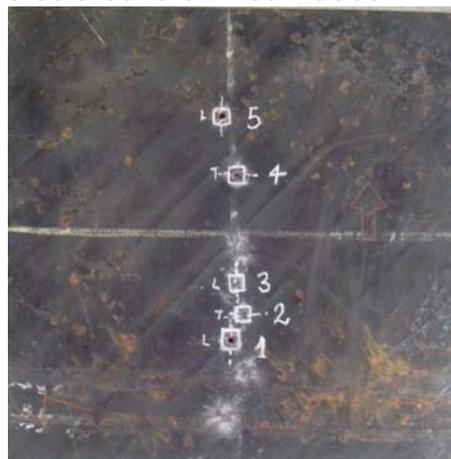
A figura 3 apresenta a fotografia da chapa após o ensaio balístico, possibilitando identificar a ordem com que os tiros foram realizados.

Figura 3 – Fotografia da face frontal da chapa de aço, após o ensaio balístico, mostrando a ordem dos tiros, tal qual a forma como foram extraídos em relação a direção de laminação (L – longitudinal e T – transversal).

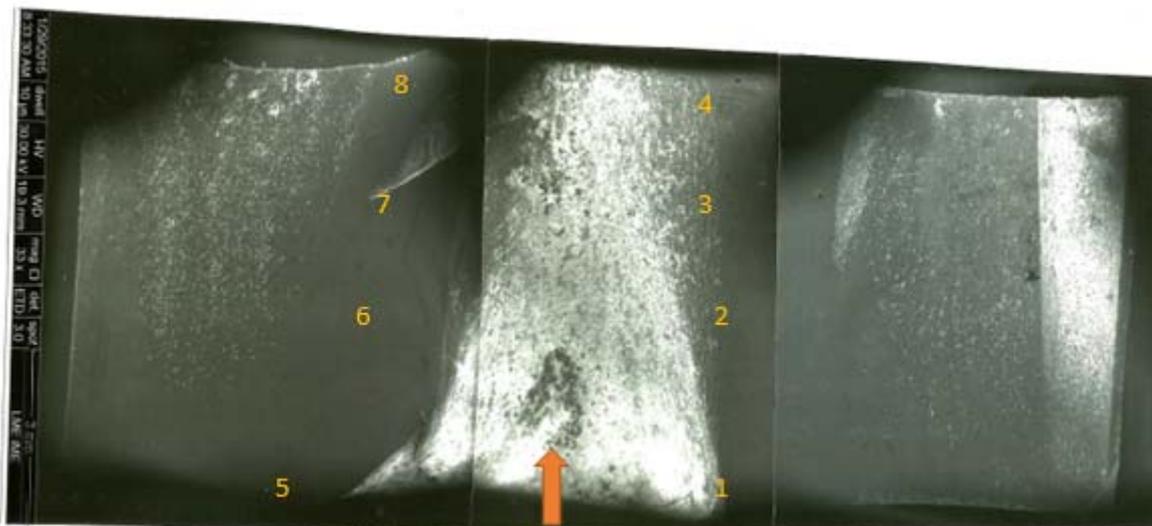
A Figura 4 é uma representação macrográfica da perfuração número 1. Essa amostra foi retirada da face frontal e cortada na direção longitudinal à direção de laminação. A seta indica a direção de impacto.

Figura 4 – Imagem de MEV de toda a superfície da amostra.

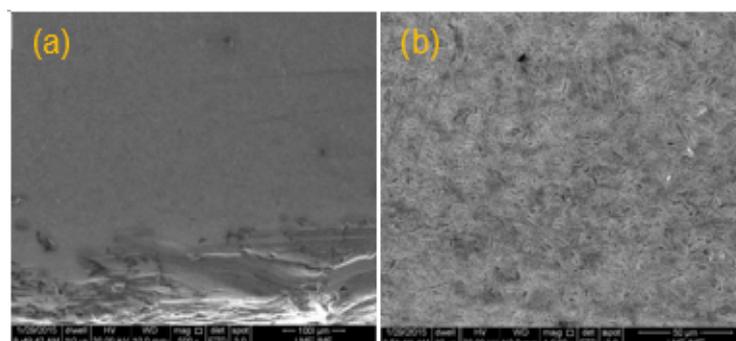
A Figura 5, é a visualização do ponto 1, área à direita do impacto realizado pelo projétil. Na imagem (a), com o aumento de 500X, pode-se perceber que, embora a chapa tenha sentido toda a compressão, confirma-se com o aumento de 1500X (b) que não houve mudança na microestrutura, mantendo-se totalmente martensítica.

Figura 5 – Imagem típica de MEV do ponto 1, (a) região inicial em volta do impacto em 500X e (b) em 1500X.

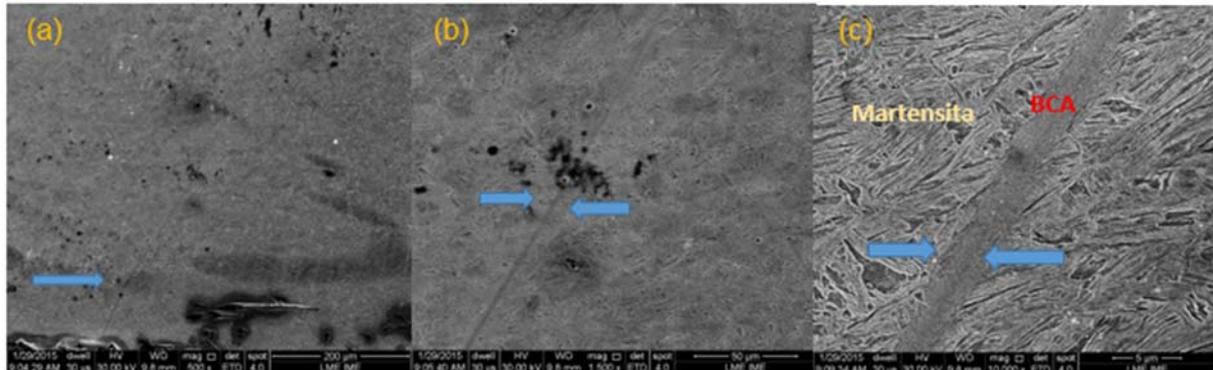
O ponto 2 apresentou as mesmas características do anterior, apenas confirmando a estrutura martensítica sem nenhuma alteração. Entretanto, a Figura 6 mostra que o ponto 3 apresentou uma banda levemente transformada (a), a qual percebeu-se uma transformação mais acentuada (b) e confirmou-se tal fato com uma imagem de aumento superior (c), onde consegue-se visualizar uma banda de cisalhamento adiabático (BCA).

Figura 6 – Imagem típica de MEV do ponto 3 em (a) 500X, (b) em 1500X e (c) 10.000X.

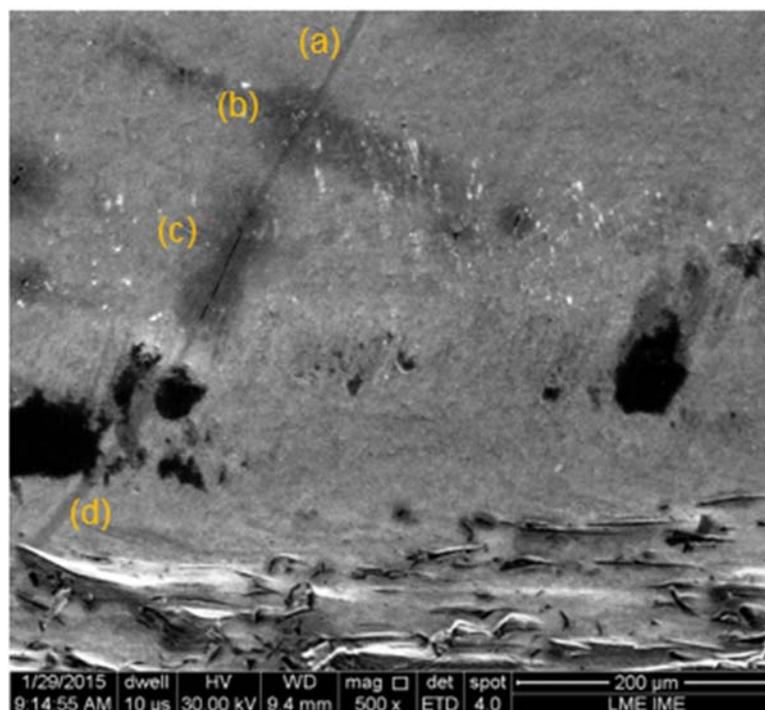
A Figura 7 mostra uma nucleação de trinca dentro de uma banda de cisalhamento adiabático no ponto 4. Conforme analisado por Lins e colaboradores [4], a formação desta trinca está vinculada ao fato de ter ocorrido uma recristalização na estrutura da banda.

Figura 7 – Microestrutura do ponto 4, analisado via MEV, com um aumento de 500X, mostrando a banda de cisalhamento adiabático.

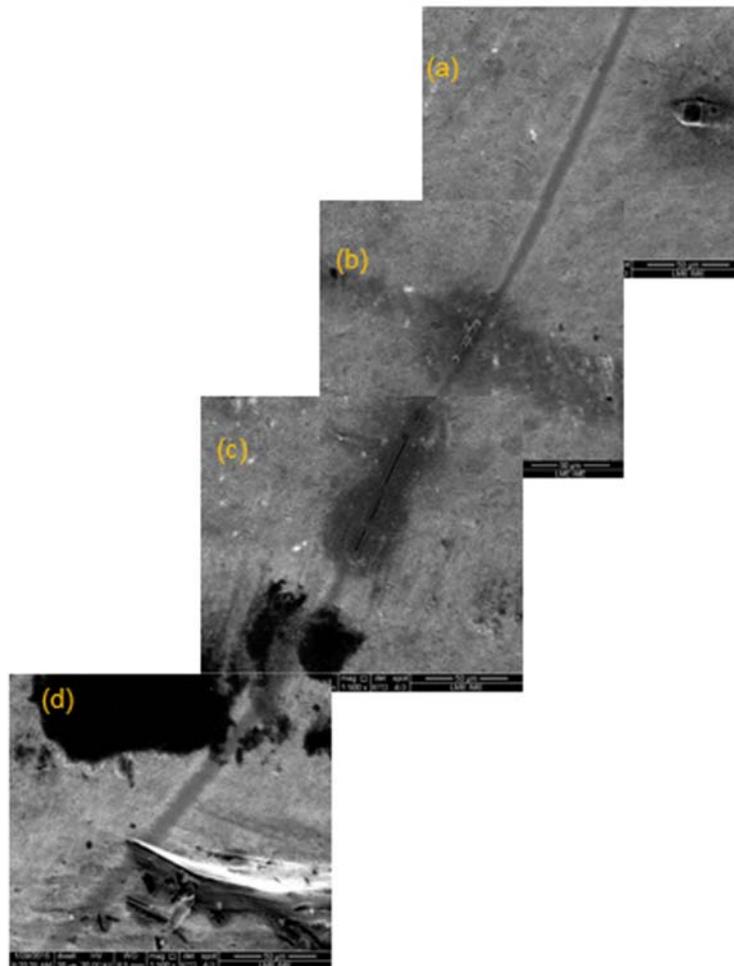
Figura 8 – Imagem de MEV do segmento da banda de cisalhamento com um aumento de 1500X.

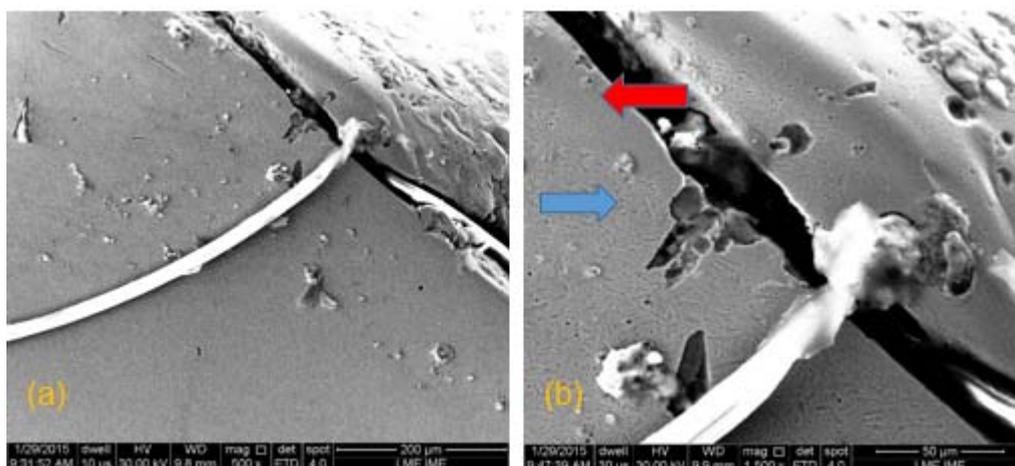
A Figura 9, referente ao ponto 5, localizado à esquerda do impacto, mostra uma região com trinca em 500X (a). No aumento de 1500X (b) consegue-se visualizar a transformação de fase que ocorreu em volta da trinca, sinalizada pela seta vermelha. A seta azul está apenas mostrando a fase martensítica evidenciando o contraste entre as duas fases.

Figura 9 – Microestrutura do lado esquerdo do impacto. (a) Imagem em 500X e (b) imagem em 1500X, evidenciando a transformação de fase no local de impacto.

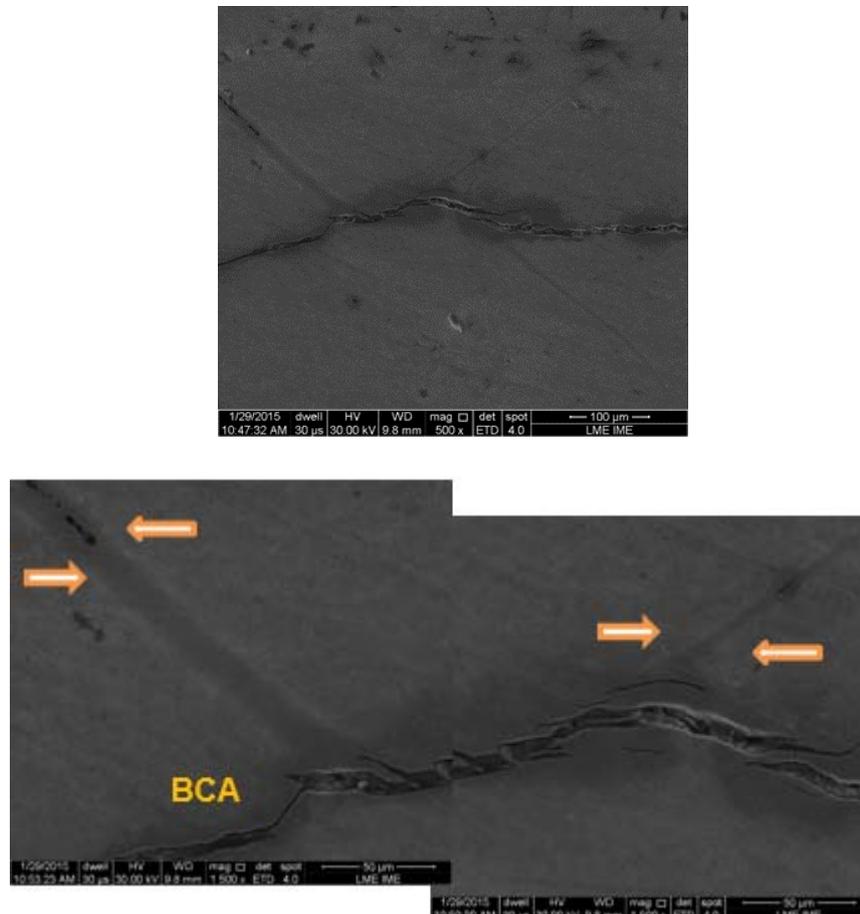
A Figura 10 é a imagem do ponto 7, onde pode-se visualizar uma grande trinca dentro de uma região transformada e uma nucleação inserida em uma BCA. Como a área recristalizada propicia o surgimento de bandas e pode levar a fratura [4], a visualização da trinca dentro da banda é perfeitamente clara.

Figura 10 – Visualização via MEV em 500X (acima) e 1500X (abaixo), de uma região com trinca e BCA.

A Figura 10 mostra a extensão da banda recristalizada nesta região composta por trincas, destacadas pelas setas.

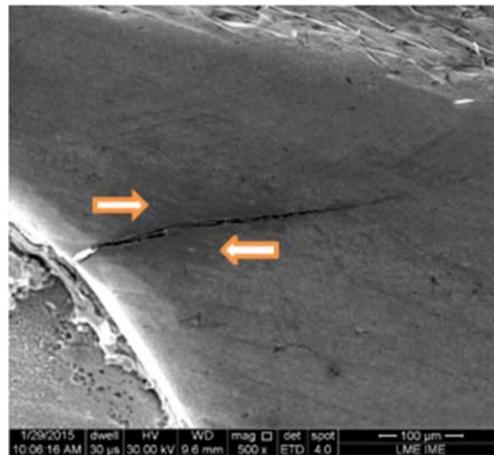
A Figura 11 mostra o ponto 8 em 500X. Pode-se perceber, nesta imagem, que mais uma vez o surgimento da trinca foi decorrente da BCA.

Figura 11 – Visualização em MEV do ponto 8 com um aumento de 500X.
