COMPORTAMENTO MECÂNICO DE PRECIPITADOS EM IMPLANTES DE QUADRIL FABRICADOS EM AÇO INOXIDÁVEL UNS S31675*

MECHANICAL BEHAVIOR OF PRECIPITATES IN HIP IMPLANTS MANUFACTURED IN UNS S31675 STAINLESS STEEL

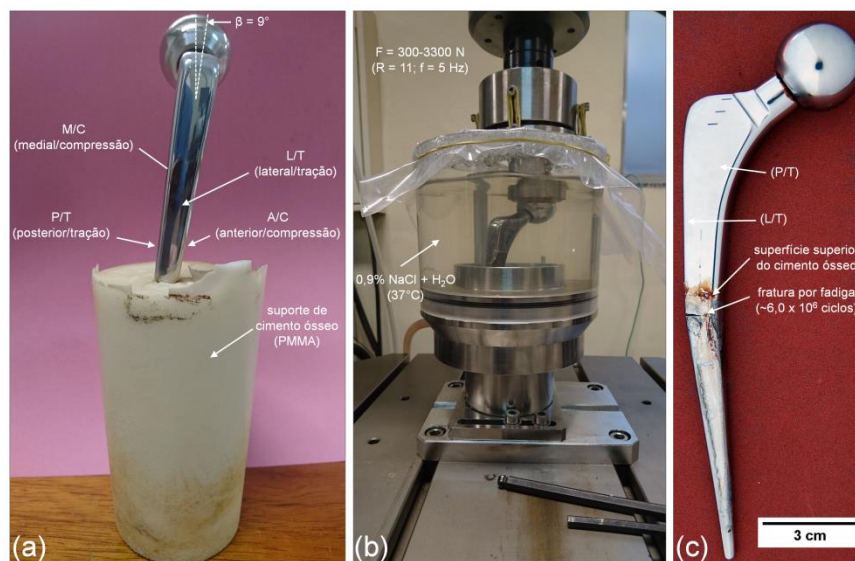
Figura 2. (a) implante de quadril embutido em cimento ósseo e identificação de suas partes, (b) teste de fadiga do implante em meio salino, (c) implante fraturado no teste de fadiga.

A falha do implante no teste de fadiga ocorreu a cerca de 6 mm abaixo da superfície superior do cimento (Figura 2c), provavelmente devido ao engaste mais efetivo, ou seja, menor movimentação do implante no interior do cimento, resultando em maior concentração de tensões nesta região. Este implante suportou mais ciclos de carregamento do que o estabelecido pela norma ABNT NBR ISO 7206-4 (5 milhões) e, embora ele não tenha atingido o número de ciclos recomendado pela norma ABNT NBR 15670-4 (10 milhões), não foi considerado reprovado pelos critérios desta norma porque foi testado com o modo de fixação no cimento estabelecido pela norma ABNT NBR ISO 7206-4 (com inclinação).

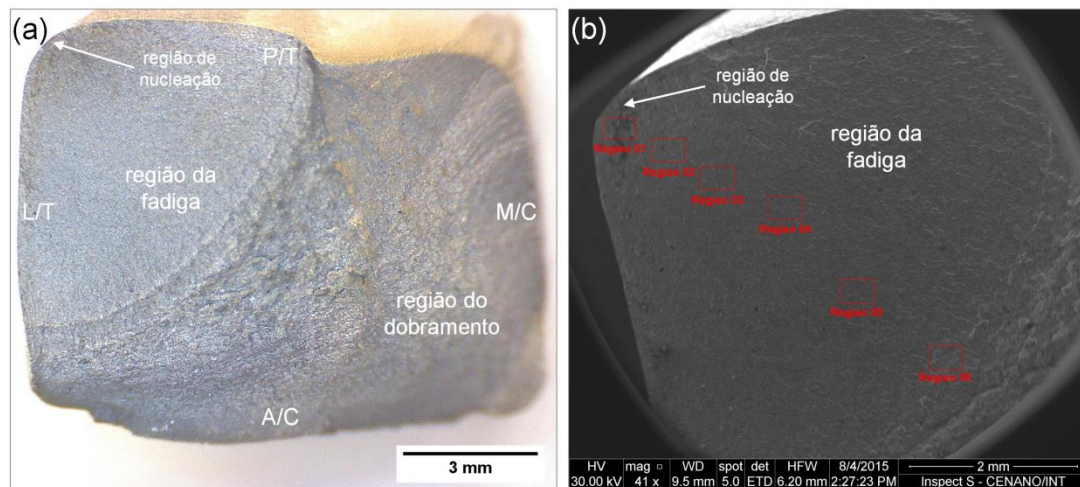
Na Figura 4 são mostradas as características da superfície de fratura e as regiões analisadas no MEV. É possível identificar na Figura 4a a região de nucleação de trincas e ocorrência da falha por fadiga. Fica evidente na imagem que a falha teve início na aresta entre as faces lateral e posterior. Estas regiões estiveram submetidas a tensões de tração devido à flexão do implante durante a aplicação de carga (ver Figura 2a). De fato, a aresta pode ter atuado de modo a concentrar as tensões, favorecendo a ocorrência da falha por fadiga nesta região. Já a região próxima a aresta oposta (Figura 4a) apresentou aspecto de deformação plástica, ocasionado pelo dobramento do implante. A Figura 4b mostra as regiões analisadas ao longo do caminho de propagação das trincas de fadiga. Na Figura 5

Figura 4. Superfície de fratura da haste: (a) indicação das partes e tensões na haste femoral (P/T - posterior/tração, M/C - medial/compressão, A/C - anterior/compressão e L/T - lateral/tração), (b) MEV mostrando as regiões da fratura escolhidas para a análise fractográfica.

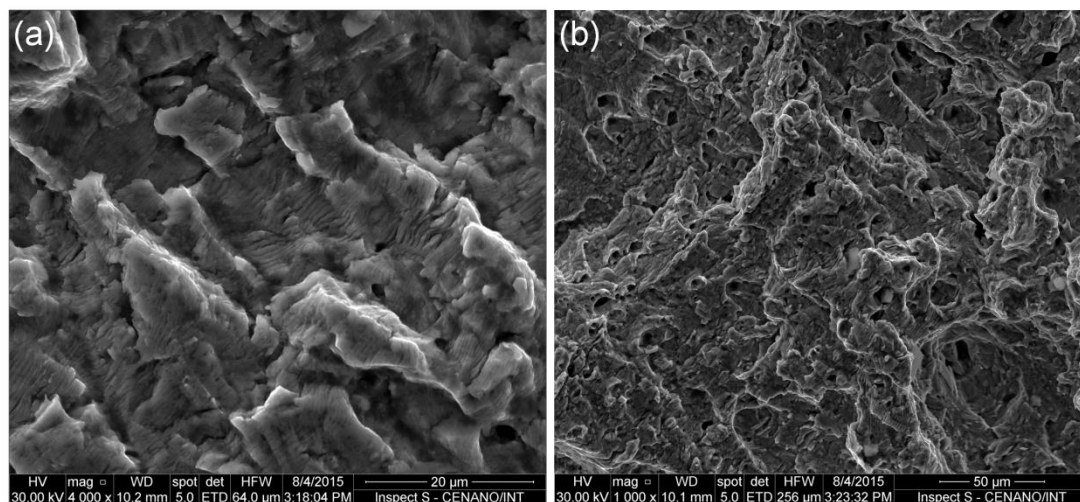
É possível observar na Figura 5a estrias típicas de mecanismo de fadiga. Já na Figura 5b é possível observar alguns “dimples”, que são característicos de deformação plástica. Esta é a região onde a propagação das trincas de fadiga foi interrompida e a fratura foi continuada no processo de dobramento.

Figura 5. MEV da superfície de fratura nas Regiões 1 e 6 (ver Figura 4b): (a) Região 1 apresentando características de fratura por fadiga (estrias), (b) Região 6 indicando a ocorrência de deformação plástica (“dimples”).

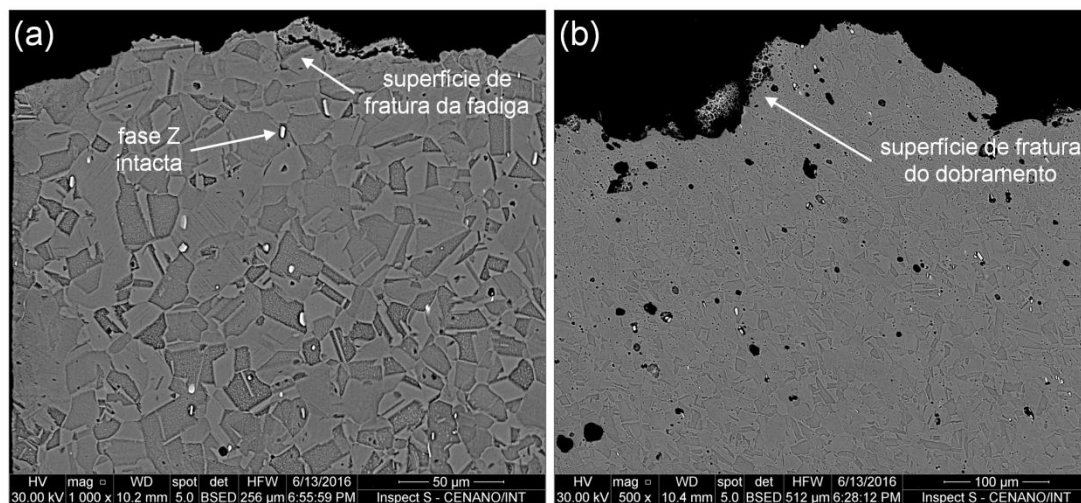
A Figura 6 mostra a microestrutura logo abaixo da superfície de fratura nas regiões de fadiga (Figura 6a) e dobramento (Figura 6b). A Figura 6a mostra que os precipitados de fase Z se mantiveram intactos na região da fadiga, indicando que as condições de carregamento cíclico impostas ao material não foram suficientes para causar o rompimento ou decoesão dos precipitados. Além disso, por meio da análise da microestrutura da região de nucleação (imagem não mostrada) constatou-se que os precipitados não tiveram influência direta na nucleação das trincas de fadiga. Por

outro lado, a Figura 6b mostra precipitados fraturados ou arrancados da matriz na região do dobramento. Este comportamento dos precipitados era esperado, tendo em vista o elevado grau de deformação ao qual esta região foi submetida.

Figura 6. MEV da seção diagonal da fratura: (a) região logo abaixo da superfície de fratura gerada pelo teste de fadiga, mostrando os precipitados de fase Z preservados, (b) região logo abaixo da superfície de fratura do dobramento, mostrando os precipitados fragmentados e separados da matriz.

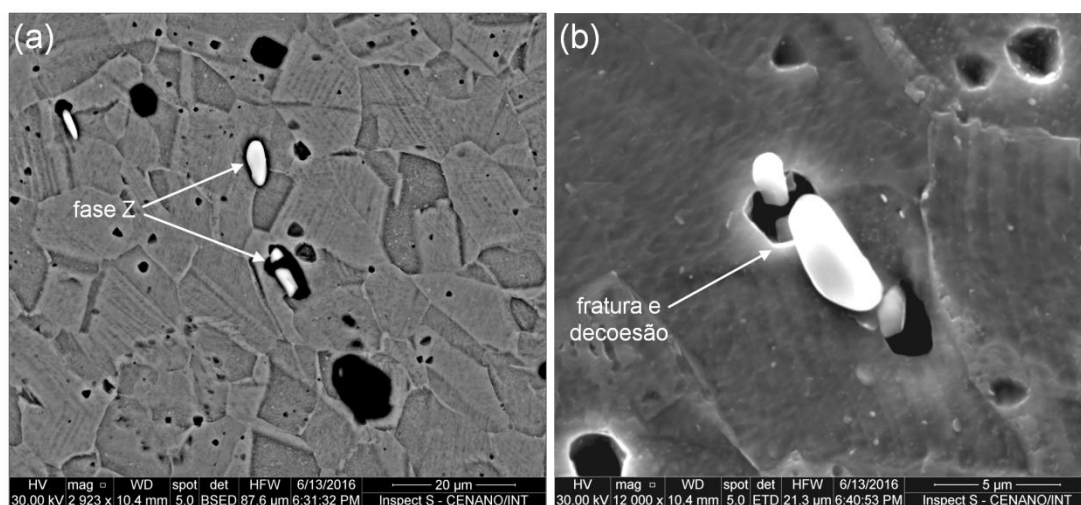
A Figura 7 mostra com mais detalhes alguns precipitados encontrados na região submetida à deformação plástica. Na Figura 7a, a imagem de elétrons retroespalhados mostra que, mesmo com o elevado grau de deformação plástica, alguns precipitados permaneceram intactos, enquanto outros fraturaram e se descolaram da matriz. Os pontos escuros nas imagens são vazios ocasionados por precipitados fraturados e/ou descolados da matriz que foram removidos durante a preparação metalográfica. A Figura 7b mostra, numa imagem de elétrons secundários, como ocorre a fratura e decoesão de um precipitado de fase Z. Os vazios gerados ao redor dos precipitados provavelmente deram início ao processo que levou a ruptura completa do implante por deformação plástica no dobramento.

Figura 7. MEV da região submetida à deformação plástica por dobramento: (a) imagem do detector de elétrons retroespalhados (BSE) mostrando precipitado preservado e fraturado, (b) imagem do detector de elétrons secundários (SE) mostrando em detalhe a fratura e decoesão de um precipitado.
