# ESTUDO DE CASO: COMPORTAMENTO DA TEMPERATURA DA ÁGUA DA PISCINA DE RESFRIAMENTO NO TRATAMENTO TÉRMICO DE AUSTENITIZAÇÃO DO AÇO HADFIELD\*

## **CASE STUDY: BEHAVIOR OF WATER TEMPERATURE OF THERMAL COOLING POOL IN THE AUSTENITIZING TREATMENT HADFIELD STEEL**

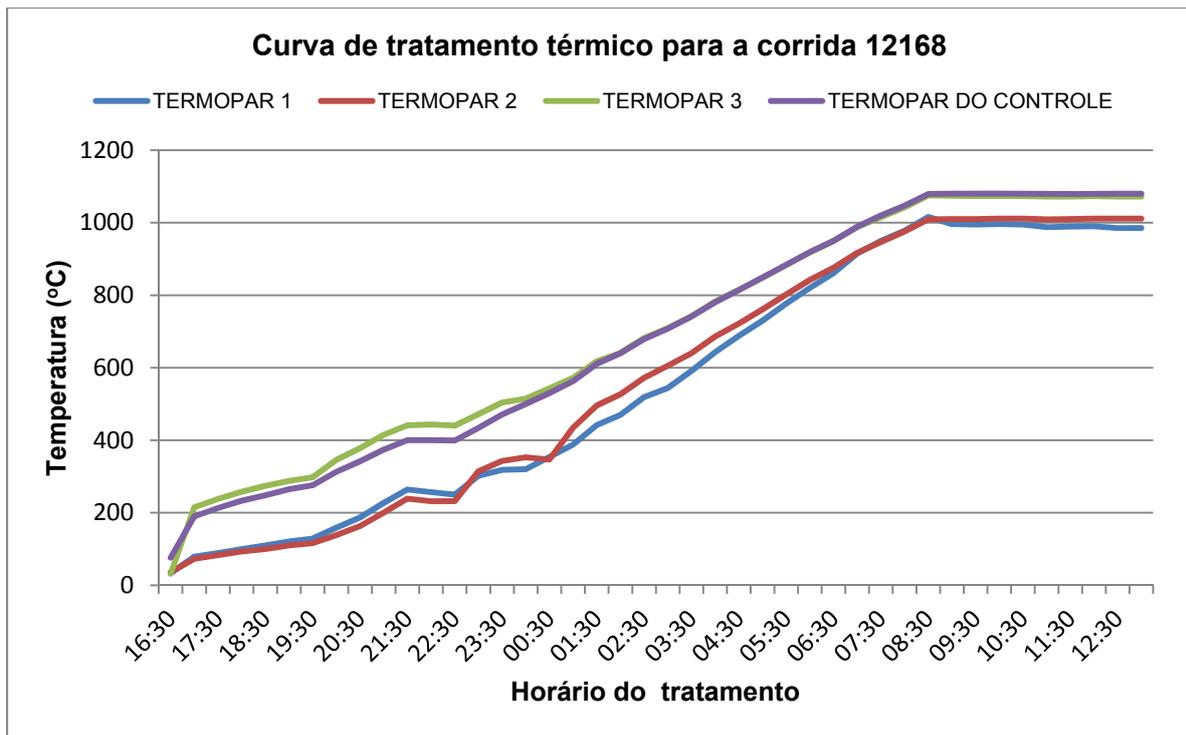
**Figura 3.** Comportamento térmico do forno, corrida 12168.

A Tabela 1 mostra as temperaturas que os termopares atingiram no patamar de 1080°C para as três corridas estudadas. Observa-se que apesar do termopar de controle acusar a temperatura de 1080°C as medidas de temperatura dos outros termopares distribuídos ao longo do forno mostram que nem todas as regiões do forno alcançam a temperatura de patamar.

Sugere-se uma revisão no isolamento térmico da porta do forno de tratamento térmico.

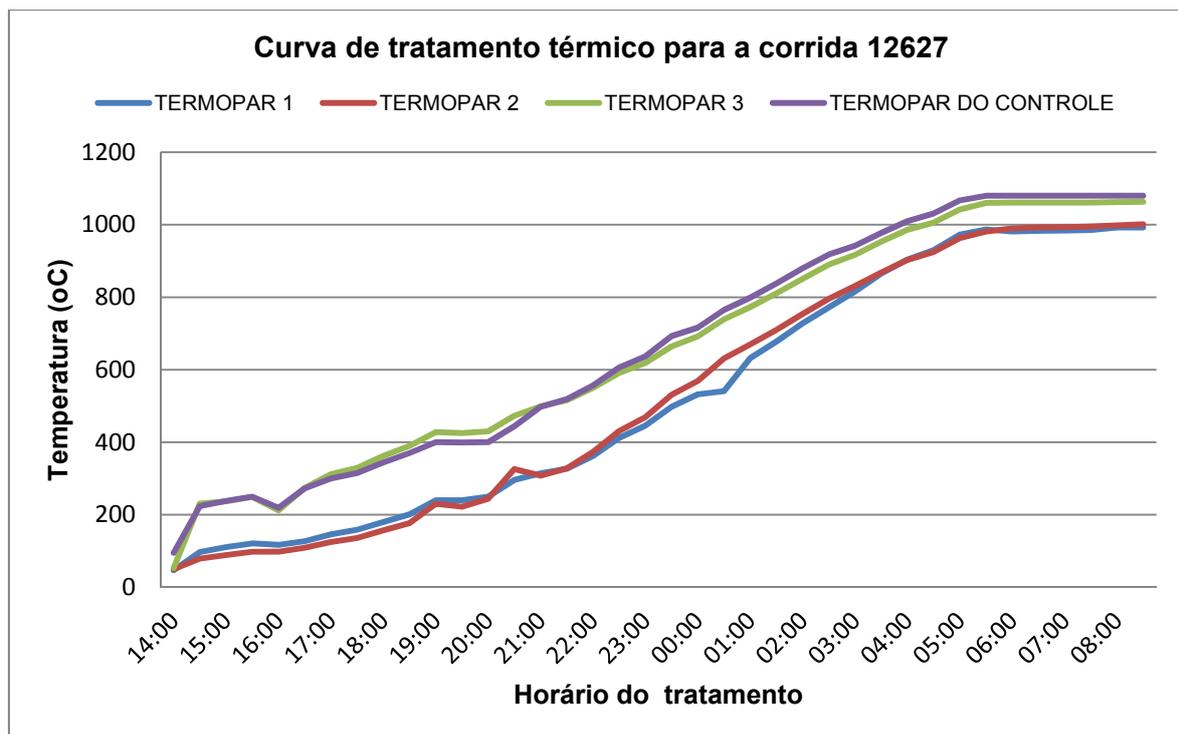
**Figura 5.** Comportamento térmico do forno, corrida 12627.

temperatura mínima de 995°C, ficando em 985°C para a corrida 12168, 992°C para a corrida 12300 e 994°C para a corrida 12627. O fato do material não atingir a temperatura mínima de 995°C prejudica a transformação austenítica do material, bem como a dissolução de carbonetos existentes no mesmo.

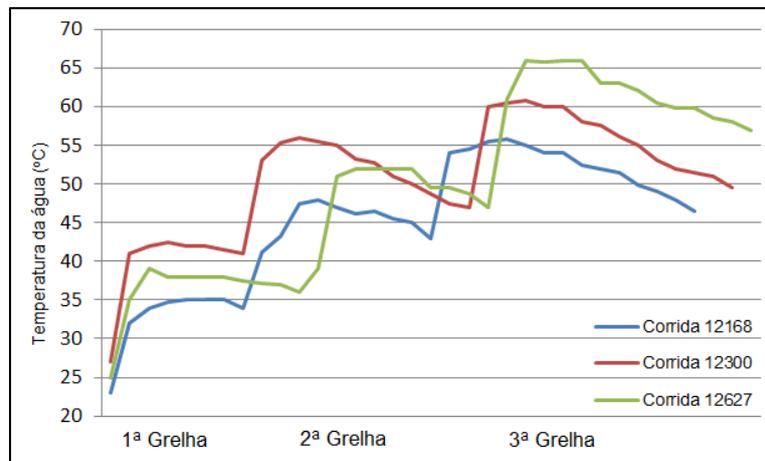
**Figura 6.** Acompanhamento do aumento da temperatura da água ao longo das grelhas.

Observa-se que a variação da temperatura da água entre a entrada e a saída de cada grelha fica entre 12 a 15°C, com exceção a terceira grelha que apresentou uma diferença de 19°C, contudo isso é explicado pelo maior peso que esta grelha tinha (3530kg) quando comparado as outras (2172/2480kg) dos outros tratamentos.

Com relação a água da piscina foi observado que a cada imersão de 2500 kg de material, a temperatura da água aumenta entre 12 a 15°C. A traves dos resultados obtidos no teste de dobramento notou-se que temperatura máxima que a água pode atingir durante a imersão das grelhas é 60°C. Com base esses resultados sugere-se imersão das grelhas na água se a mesma estiver com a temperatura de até 45°C; e para cada 1000kg de material, a temperatura inicial da água deve ser reduzida em 7°C, ou seja para uma grelha de 3500kg a temperatura máxima inicial para a imersão deve ser de 38°C. Desta forma, para assegurar a qualidade das peças, no

presente estudo de caso, a temperatura máxima que água deve apresentar antes da imersão de cada grelha deve obedecer a Tabela 7.

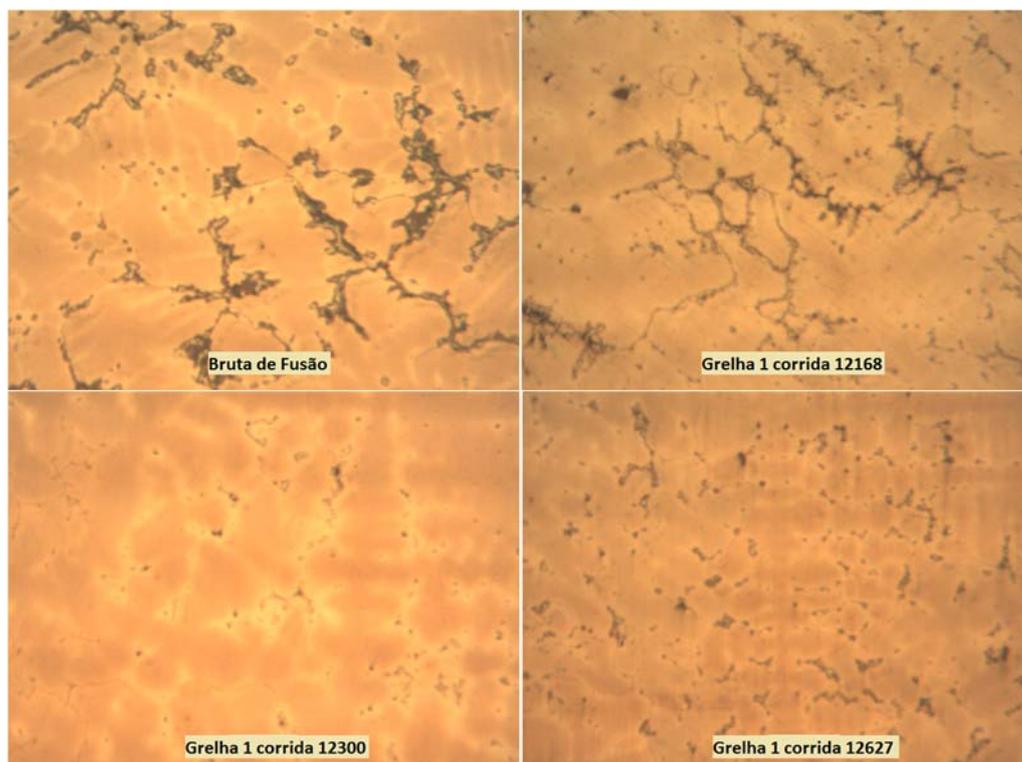
Na Figura 7 é mostrado o aspecto metalográfico dos corpos de prova cilíndricos para a amostra bruta de fusão (amostra sem tratamento) e da primeira grelha para os três tratamentos. Em todas as amostras verificou-se a presença de dendritas. Na amostra bruta de fusão observou-se a presença de muitos carbonetos, principalmente na região central da amostra, onde os carbonetos apresentaram-se de forma grosseira. Os carbonetos estavam distribuídos tanto no interior dos grãos quanto em seu contorno.

As grelhas de número 1 das corridas 12627 e 12168 apresentaram o mesmo volume de carbonetos, contudo para a amostra da corrida 12627 os carbonetos estavam mais finamente distribuídos. A corrida 12300 foi a que apresentou melhor aspecto. A presença destes carbonetos para amostra grelha 1 da corrida 12168, está relacionado a temperatura na qual o material ficou exposto (985°C), que foi insuficiente para a total dissolução destes carbonetos. A região central da amostra é a que mais apresenta carbonetos.

**Figura 7.** Amostra bruta de fusão em comparação com as amostras retiradas da 1ª grelha de cada tratamento.

Foi observado que a primeira grelha de cada tratamento apresentou um maior número de carbonetos o contorno de grão quando comparada com as demais grelhas. Esta incompleta dissolução é devido à temperatura que o forno atingiu naquela região ter sido insuficiente para austenitizar por completo o material. Um dos motivos para o qual o forno não atinge a temperatura necessária na primeira grelha (região do termopar 1) é que esta grelha fica localizada próxima da porta do forno, perdendo assim muito calor para o ambiente.

Deve-se colocar as grelhas de menor massa na frente e as de maior massa no fundo do forno, pois estas últimas estarão na terceira grelha e ficarão mais tempo no patamar e também na região mais quente do forno o que garantirá a autenitização do material.

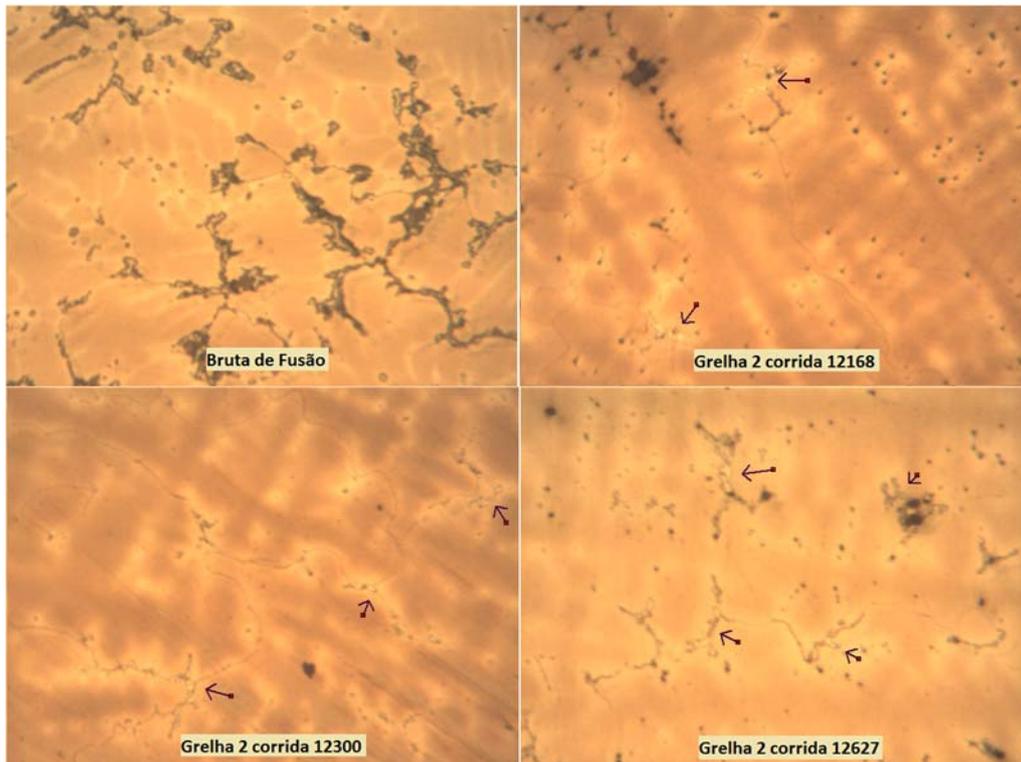
**Figura 8.** Amostra bruta de fusão em comparação com as amostras retiradas da 2ª grelha de cada tratamento.

A análise dos resultados de microscopia ótica para os três tratamentos em geral mostra que a quantidade de carbonetos diminuiu da primeira grelha em direção a terceira grelha para todos os tratamentos.

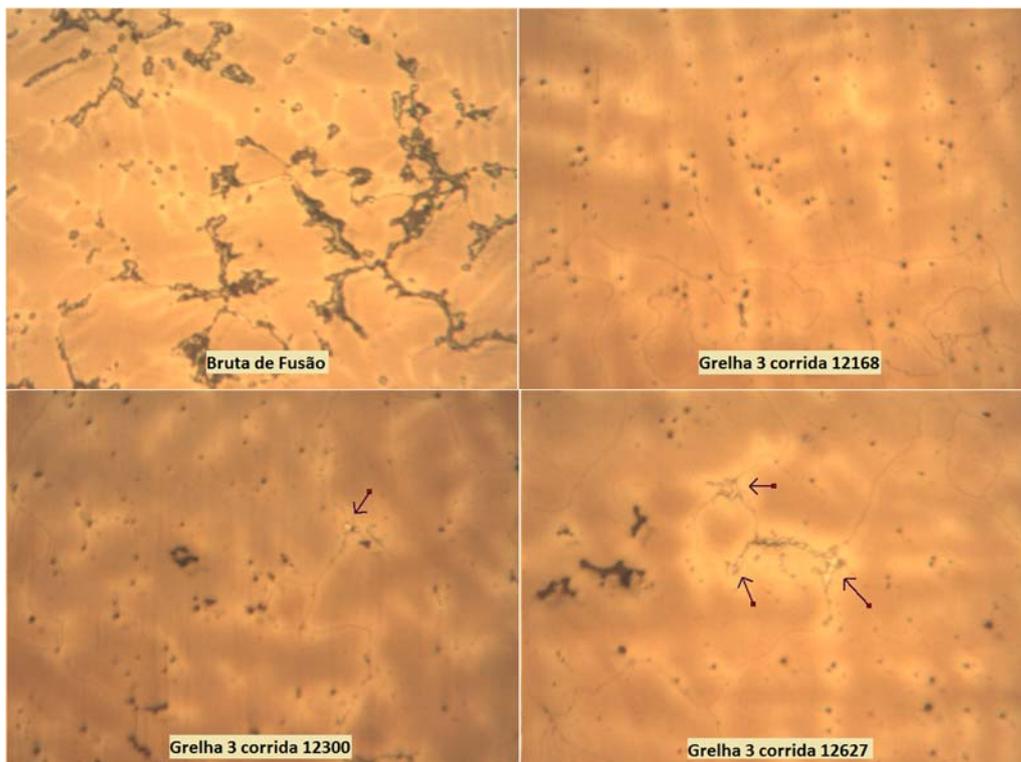
**Figura 9.** Amostra bruta de fusão em comparação com as amostras retiradas da 3ª grelha de cada tratamento.
