INFLUÊNCIA DO PONTO DE ORVALHO NA OXIDAÇÃO SELETIVADAOS AHSS*

THE DEW POINT INFLUENCE IN SELECTIVE OXIDATION OF AHSS

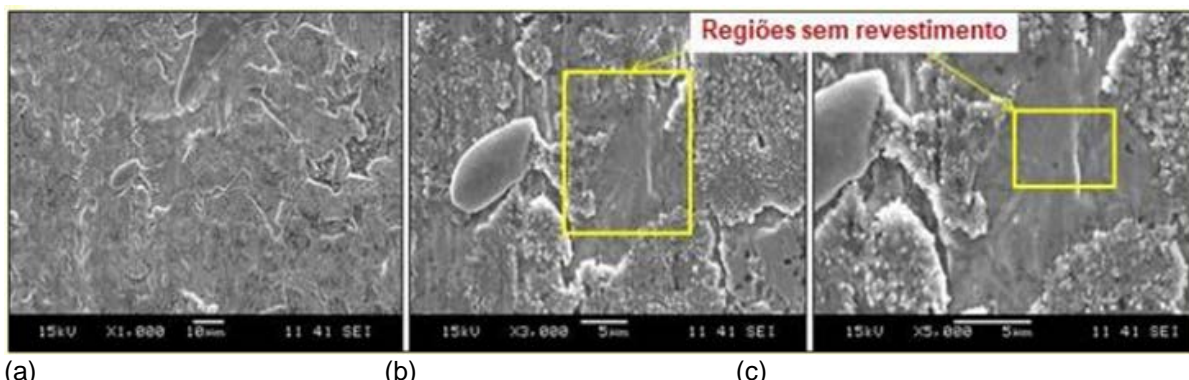
Durante a galvanização dos aços TRIP foram observadas regiões com falta de aderência, como ilustra a Figura 01, que evidencia a superfície do material processado com uma atmosfera de T_P de ponto de orvalho e N_2+H_2 (assim como em [1,2,3]). A amostra analisada foi preparada com procedimentos de decapagem em laboratório (utilizando uma solução de ácido acético e peróxido de hidrogênio) e posterior limpeza ultrassônica da superfície (com acetona), a fim expor a camada intermetálica e aplicação de limpeza para eliminar possíveis resíduos.

Observa-se através das microestruturas que as regiões sinalizadas com menor contraste de tonalidade e morfologia “lisa”, são regiões onde a camada intermetálica não se faz presente, ou seja, a reação entre o revestimento e substrato (aço) não foi completa (Figura 01 a e b). Nota-se na Figura 01 c, com maior ampliação, os detalhes de regiões com formação dos cristais provenientes da camada intermetálica. Em complemento a essas análises via MEV, fez-se necessário a análise de EDS em duas regiões da amostra conforme mostrado pela Figura 02 a. Conforme resultados, Figura 02b, para as regiões com ausência de formação da camada intermetálica, a composição química é predominantemente do elemento ferro (Fe), o que sugere a superfície do substrato. A Figura 02 c evidencia os elementos químicos presentes na camada intermetálica ($Fe_2Al_5Zn_x$). Ainda segundo esse ensaio, não há indícios significativos da presença do elemento oxigênio através das análises de EDS. Isso pode estar correlacionado ao fato da baixa detecção desse elemento (com baixo peso atômico) através dessa técnica.

(a) (b) (c)
Figura 01 – Análise metalográfica da superfície do TRIP revestido com GI, com ponto de orvalho T_P . Imagem via MEV com ampliação de (a) 1000 x, (b) 3000x e (c) 5000x.

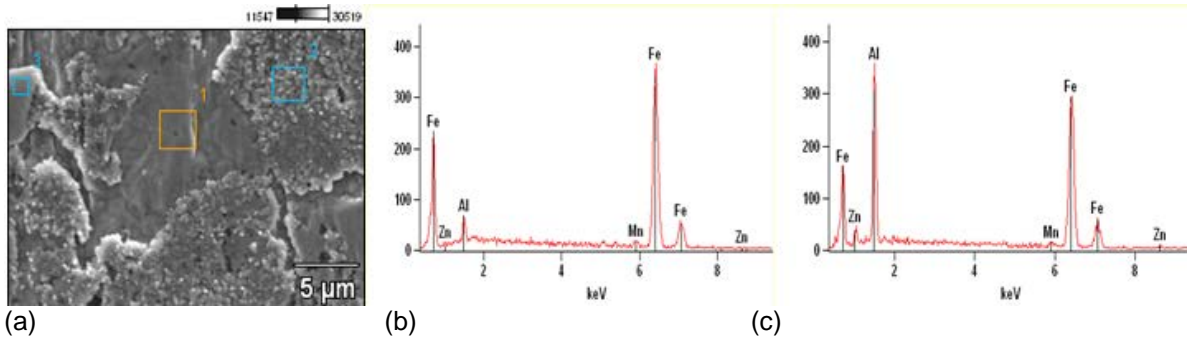
Figura 02 – (a) Imagem para análise via EDS. Resultados do EDS para as regiões (b) 1 e (c) 2. Fonte: Imagens concedidas por ArcelorMittal Vega.

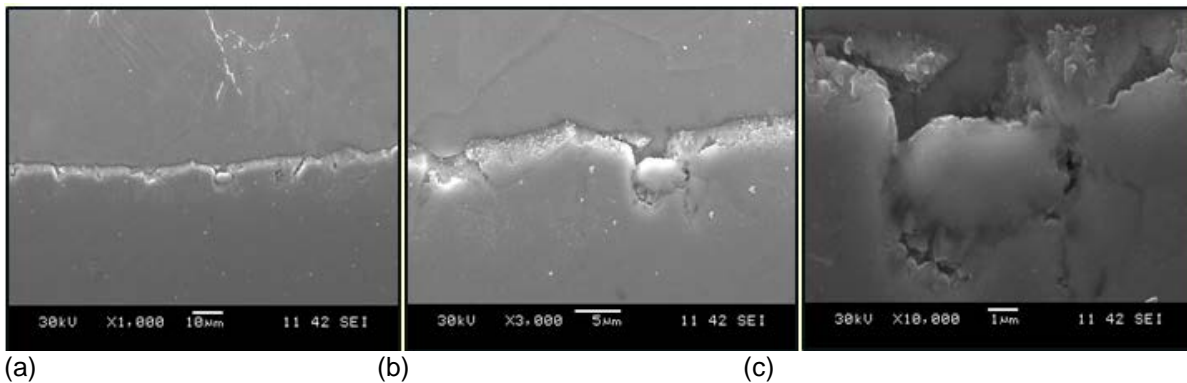
Além da superfície do material, efetuou-se também análise de seção transversal, de acordo com a metodologia da amostra inclinada, em que a espessura da camada intermetálica é colocada em evidência permitindo uma área maior de análise e melhores observações. Assim, a Figura 03 detalha a descontinuidade da camada intermetálica, como também as irregularidades da própria superfície do aço (Figura 03 c). Na região que aparenta ser a camada intermetálica, com formação próxima a cristais, realizou-se uma análise de composição química via EDS, na qual detectou-se a presença dos elementos O, Fe, Mn e Al. As análises metalográficas mostram o efeito da oxidação seletiva sobre a superfície do aço TRIP, o que não possibilita a ancoragem do revestimento, afetando o aspecto da cobertura galvanizada.

Figura 03– Análise metalográfica da seção transversal do TRIP 1,5%Al revestido com GI, com ponto de orvalho T_P . Imagem via MEV com ampliação de (a) 1000 x, (b) 3000x e (c) 10000x. Fonte: Imagens concedidas por ArcelorMittal Vega.

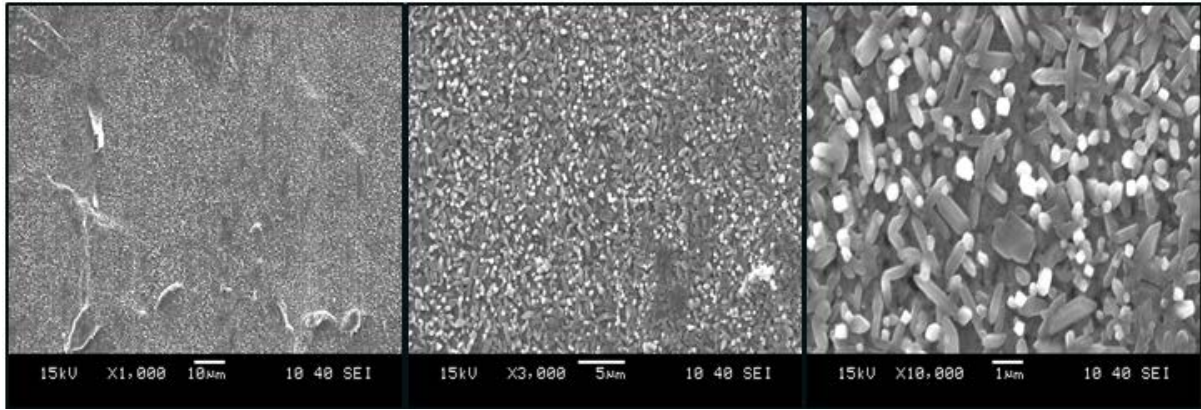
As primeiras amostras analisadas foram para ponto de orvalho T_P+15 , em que se espera encontrar uma estrutura similar às apresentadas pelo grupo de Bellhouse e McDermid [6,7] que utiliza valores similares e mesmos teores de H_2 que possui influência significativa sobre o material [8,9]. Assim, a Figura 04 apresenta a constituição uniforme e homogênea da camada intermetálica, na qual a morfologia observada nessa região corresponde ao formato típico de “grãos de arroz”, característica da camada intermetálica $Fe_2Al_5Zn_x$ (Figura 04c), a qual propicia melhor a aderência entre o aço e o revestimento.

(a) (b) (c)
Figura 04 – Análise metalográfica da superfície do TRIP 1,5%Al revestido com GI, com ponto de orvalho T_P+15 . Imagem via MEV com ampliação de (a) 1000 x, (b) 3000x e (c) 10000x.
 Fonte: Imagens concedidas por ArcelorMittal Vega.

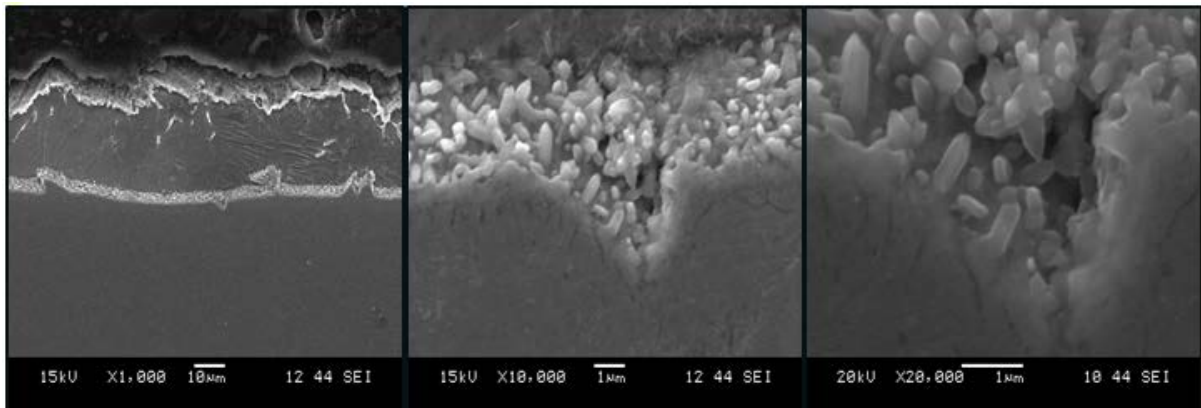
A seção transversal da amostra, detalhada pela Figura 05, reforça a morfologia encontrada para a camada intermetálica que não corresponde às observadas em [8,9], até mesmo para ponto de orvalho mais negativo. Além disso, o EDS realizado na região de interface camada intermetálica/substrato indica a possível presença de oxidação intergranular, com composição química de O, Fe, Mn, Al e Si, em consonância com a literatura [10].

(a) (b) (c)
Figura 05 – Análise metalográfica da seção transversal do TRIP 1,5%Al revestido com GI, com ponto de orvalho T_P+15 . Imagem via MEV com ampliação de (a) 1000 x, (b) 10000x e (c) 20000x.
 Fonte: Imagens concedidas por ArcelorMittal Vega.

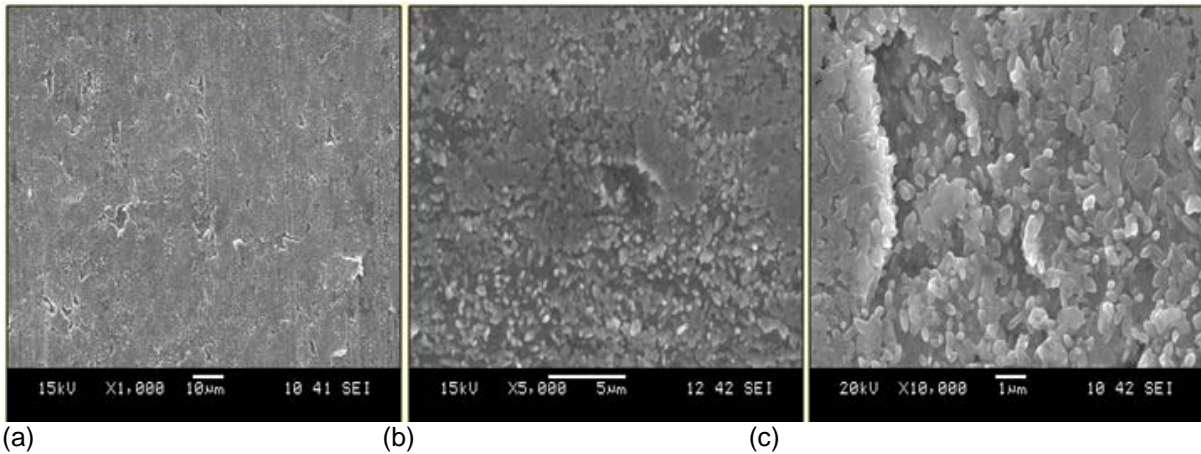
Para o ponto de orvalho de T_P+20 , pode-se perceber através da Figura 06, que a morfologia de grão de arroz se mantém, mas se mostra menos alongada e mais compacta ao longo da superfície. Além disso, na Figura 06 observa-se que há sentidos diferentes de crescimento da camada, de modo a existir alterações no relevo da superfície. Assim, como na amostra com ponto de orvalho T_P+15 , para esta condição também há a presença de oxidação intergranular (Figura 07), principalmente junto à interface indicando que pode ainda existir a oxidação externa de algum elemento, uma vez que o EDS detectou os elementos: O, Fe, Mn, Al e Si, em que se sabe que o Mn preferencialmente se oxida na superfície do material. Resultados similares foram encontrados na literatura base [10], o que justifica a escolha dos valores experimentados.

(a) (b) (c)
Figura 06 – Análise metalográfica da superfície do TRIP 1,5%Al revestido com GI, com ponto de orvalho T_P+20 . Imagem via MEV com ampliação de (a) 1000 x, (b) 5000x e (c) 10000x.
 Fonte: Imagens concedidas por ArcelorMittal Vega.

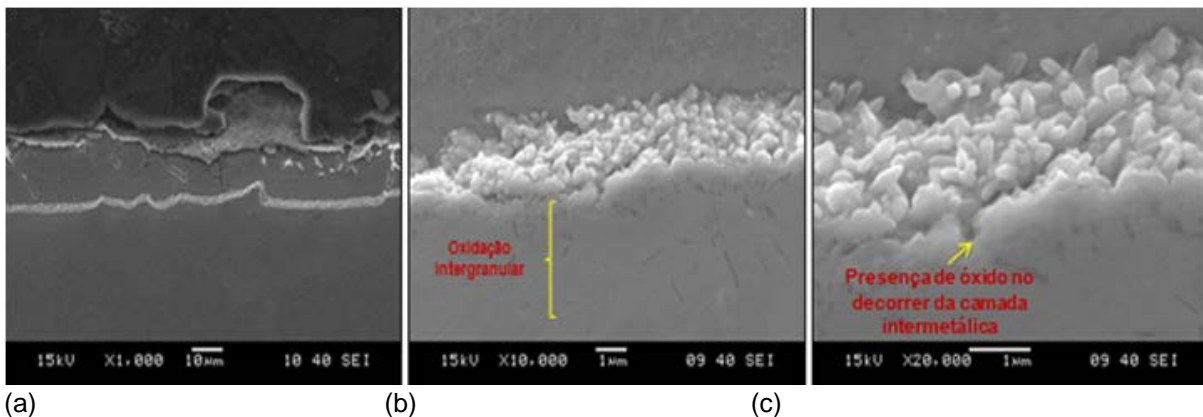
(a) (b) (c)
Figura 07 – Análise metalográfica da seção transversal do TRIP 1,5%Al revestido com GI, com ponto de orvalho de T_P+20 . Imagem via MEV com ampliação de (a) 1000 x, (b) 10000x e (c) 20000x.
 Fonte: Imagens concedidas por ArcelorMittal Vega.

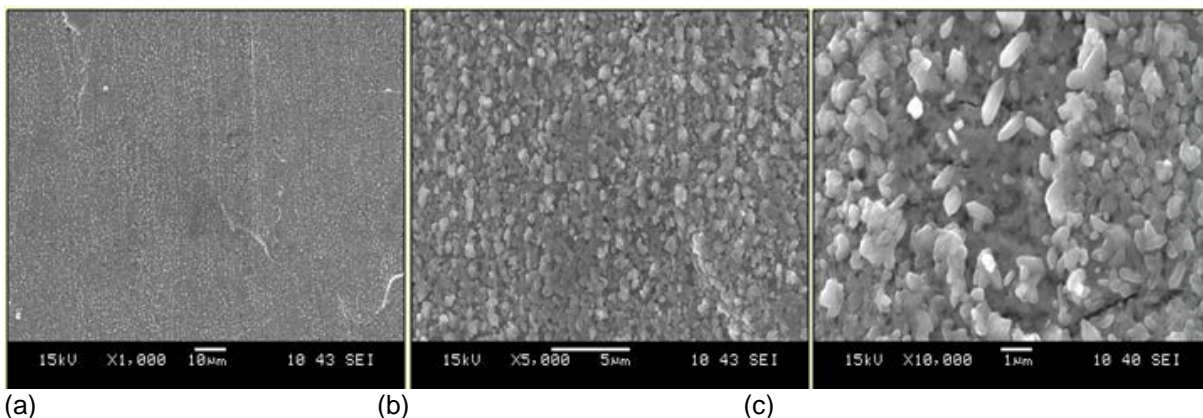
Outra condição estudada é para um ponto de orvalho T_P+25 , as Figuras 08 e 09 destacam a homogeneidade superficial da camada intermetálica, a qual passar a adquirir uma morfologia mais arredondada, com poucos cristais de $Fe_2Al_5Zn_x$ típicos, e bem compactada, mas com a presença de pequenas falhas ao longo da amostra. Além disso, permanece a oxidação intergranular em uma estreita faixa.

(a) (b) (c)
Figura 08 – Análise metalográfica da superfície do TRIP 1,5%Al revestido com GI, com ponto de orvalho T_P+25 . Imagem via MEV com ampliação de (a) 1000 x, (b) 5000x e (c) 10000x.
 Fonte: Imagens concedidas por ArcelorMittal Vega.

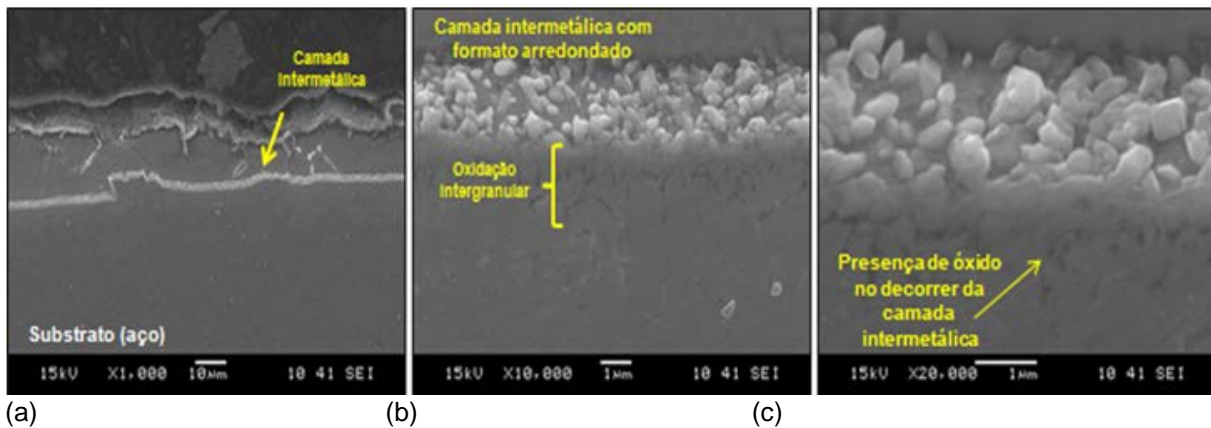
(a) (b) (c)
Figura 09 – Análise metalográfica da seção transversal doTRIP 1,5%Al revestido com GI, com ponto de orvalho T_P+25 . Imagem via MEV com ampliação de (a) 1000 x, (b) 10000x e (c) 20000x.
 Fonte: Imagens concedidas por ArcelorMittal Vega.

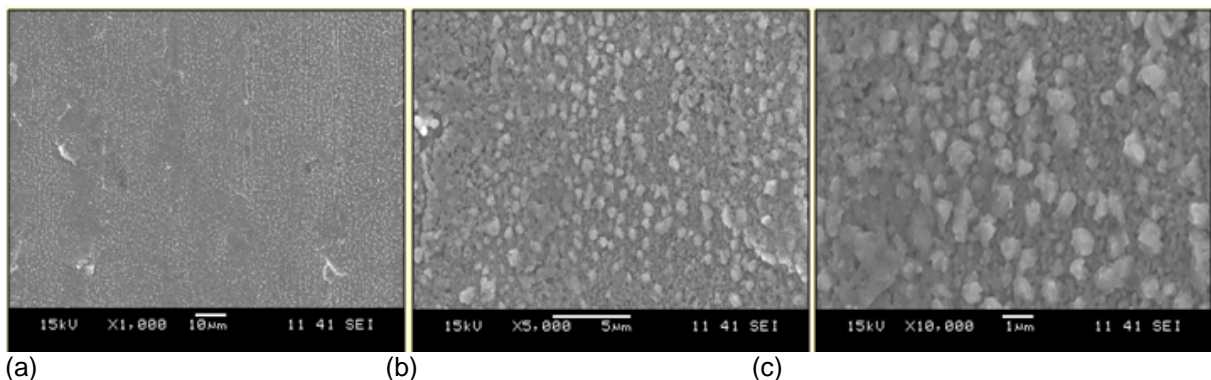
Para a condição de ponto de orvalho T_P+35 , observa-se que a uniformidade da camada intermetálica é mantida por toda a extensão da amostra (Figura 10), mas há alteração da morfologia dos grãos de $Fe_2Al_5Zn_x$ para cristais arredondados, formando um filme compacto. A Figura 11 mostra a seção transversal da amostra, em que se pode perceber a forte presença da oxidação interna. Além disso, os resultados do EDS (Figura 12) apresentam cromo e silício junto à camada intermetálica, esperado para a oxidação interna, uma vez que se tem uma maior quantidade de oxigênio disponível na atmosfera.

(a) (b) (c)
Figura 10 – Análise metalográfica da superfície do TRIP 1,5%Al revestido com GI, com ponto de orvalho T_P+35 . Imagem via MEV com ampliação de (a) 1000 x, (b) 5000x e (c) 10000x.
 Fonte: Imagens concedidas por ArcelorMittal Vega.

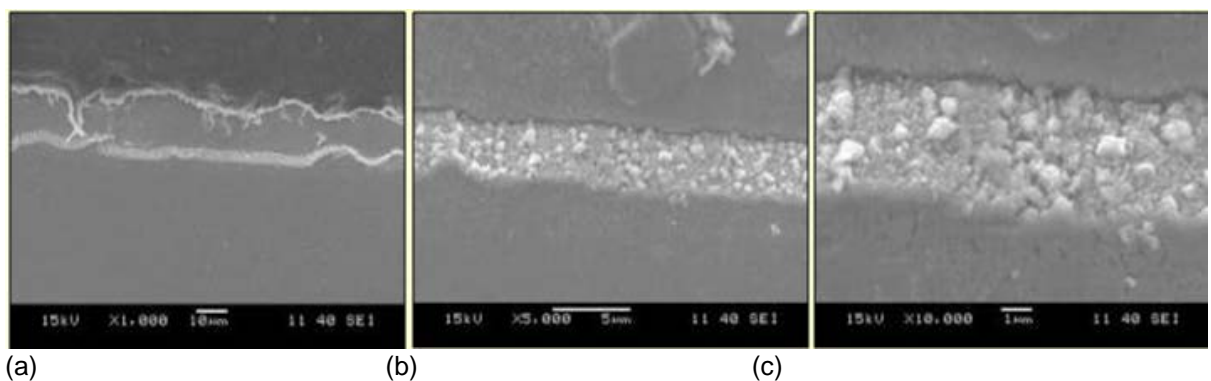
(a) (b) (c)
Figura 11 – Análise metalográfica da seção transversal do TRIP 1,5%Al revestido com GI, com ponto de orvalho T_P+35 . Imagem via MEV com ampliação de (a) 1000 x, (b) 5000x e (c) 10000x.
 Fonte: Imagens concedidas por ArcelorMittal Vega.

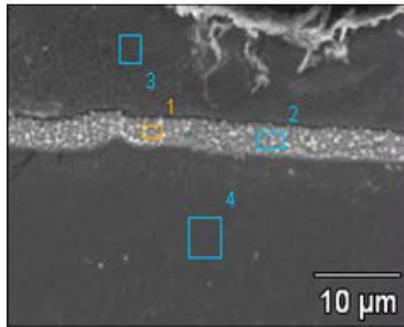
Figura 12 – EDS da seção transversal da amostra de TRIP 1,5%Al revestido com GI, com ponto de orvalho de T_P+35 .
