SINERGIA – O PLANEJAMENTO COM FOCO NOS RESULTADOS PCI/GAD *

SYNERGY - PLANNING WITH A FOCUS ON PCI / GAD RESULTS

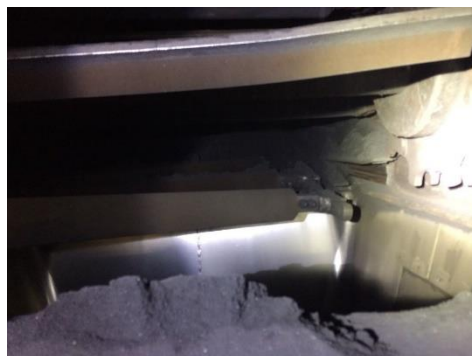
Após 21 dias de operação em 01/06/2017 houve a ocorrência de travamento do transportador e a constatação do rompimento da corrente. Este evento teve aproximadamente 40h de para normalização, devido uma série de fatores como: logística, mão de obra e operação.

A Figura 2 apresenta o rompimento da corrente após com período de operação até a data do evento: 21 dias (10/05/2017 a 01/06/2017).

Figura 2 - apresenta as barras de tração tortas e o rompimento da corrente.

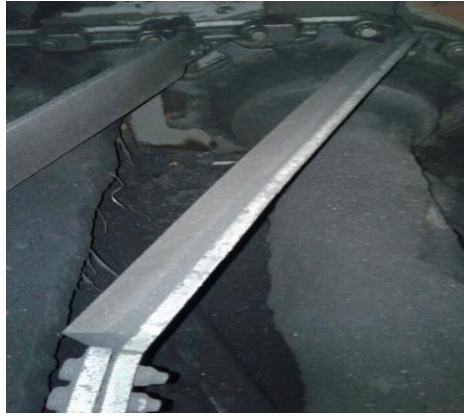
A Figura 3 mostra o tracionamento com apenas um dos lados da corrente tensionado pela presença de um corpo estranho (não carbonoso entre o pinhão e a corrente) ocasionando o rompimento prematuro da corrente do transportador – vida útil de 33 dias.

Figura 3 - mostrando o tracionamento com apenas um dos lados da corrente

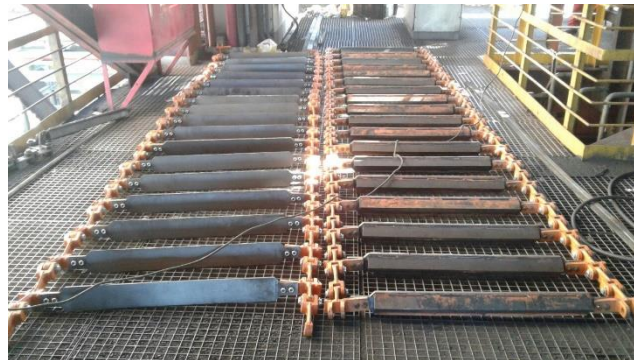
A Figura 4 mostra o grande desafio, pois devido ao problema para reposição de sobressalente foi necessário a montagem da corrente utilizando elos novos e barras recuperadas.

Figura 4 - A imagem apresenta a montagem da corrente utilizando elos novos e barras recuperadas devido falta de sobressalentes, em virtude do pouco tempo por excesso de quebra.

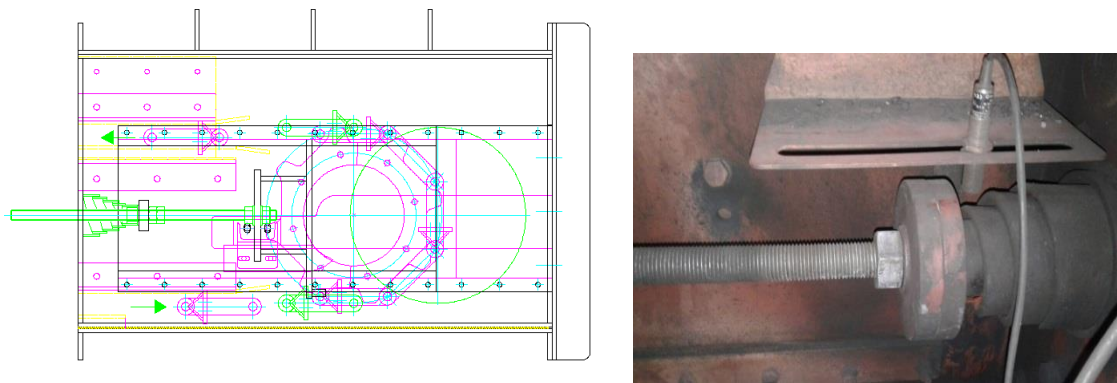
Figura 6 - Desenho Paul Wurth do layout lateral com zoom na região do eixo e mola do sistema utilizado para tensionar a corrente, juntamente com imagem do sensor fora da posição de trabalho devido ao tensionamento e apenas um dos lados da corrente confirmando seu rompimento conforme mencionamos no parágrafo anterior imagem 2.1.2

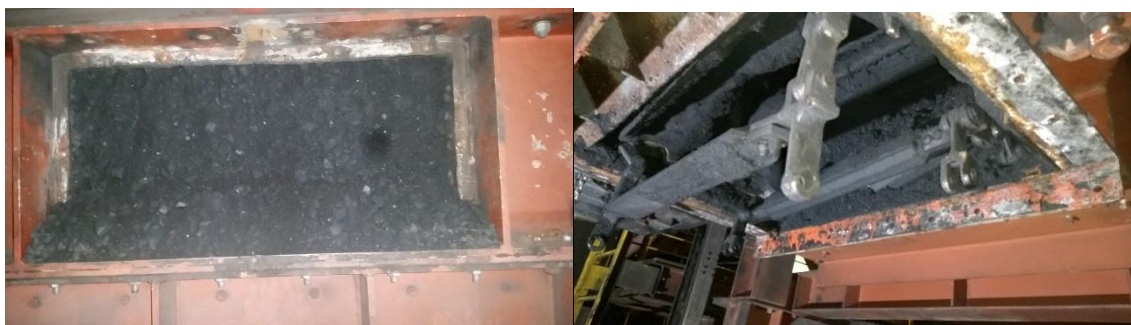
A Figura 9 - representa a área interna do silo, acima do trecho de rampa onde são aglomerados os finos agregados na parede, abaixo de 350 toneladas aumentamos a possibilidade de desmoronamento deste material colocando em risco a operação do transportador de corrente (DCC). Sendo assim solicitamos incluir como nível mínimo de abastecimento pelo motivo apresentado.

A Figura 10 - imagem da janela de visita do transportador de carvão com material de baixa granulometria, ou seja, o desmoronamento da chamada 'zona morta', ocasionada pelo atraso no abastecimento do carvão onde a mesma ficou exposta e após ocorrendo a falha de sobre carga e o rompimento da corrente.

Figuras 9 e 10 imagem da janela de visita e tampa inferior da corrente do transportador apresentando excesso de finos aglomerado.

Avaliamos que em todas as ocorrências houveram a presença de carvão em pequenas granulometrias consequentes do desprendimento das paredes do silo de carvão bruto, causando falhas no abastecimento por diversos problemas, o qual não se priorizava a operação das moagens. Seu nível, ao ser recuperado, derruba a chamada "área morta" (de aglomeração de finos) realizando seu desprendimento para o interior do transportador, ocasionando a sobre carga. Em conjunto, equipes técnicas do AF e Pátio de Matéria Prima revisaram os limites para o abastecimento mínimo garantindo a não exposição das zonas mortas do silo de carvão bruto.

Nível mínimo de abastecimento, solicitamos a possibilidade da sugestão de atenção com 400 toneladas. Este para tempo de limpeza da rota, assim o mesmo não alcance valores menores que 350 toneladas.
