ADEQUAÇÃO TÉCNICA DOS PNEUS DAS CARREGADEIRAS DE MÉDIO PORTE: ESTUDO DE CASO PARA REDUÇÃO DOS CUSTOS DE MANUTENÇÃO E AUMENTO DA SEGURANÇA OPERACIONAL*

TECHNICAL SUITABILITY OF MEDIUM-LOADER TIRES: CASE STUDY TO REDUCE MAINTENANCE COSTS AND INCREASE OPERATIONAL SAFETY.

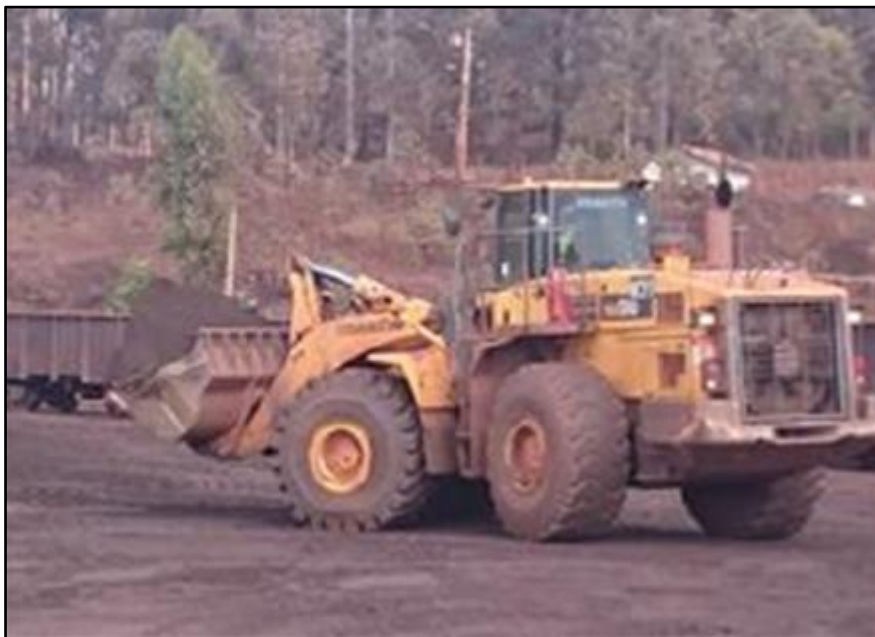
Ao analisar o processo operacional e analisar os dados de download, foram identificados desvios como sobrecarga, distancia de carregamento acima do recomendado, entrada na pilha de minério com equipamento articulado. Estes desvios foram informados as equipes de operação e solicitado acompanhamento da equipe de instrução de equipamentos para correção.

Figura 2. Sobrecarga na concha.

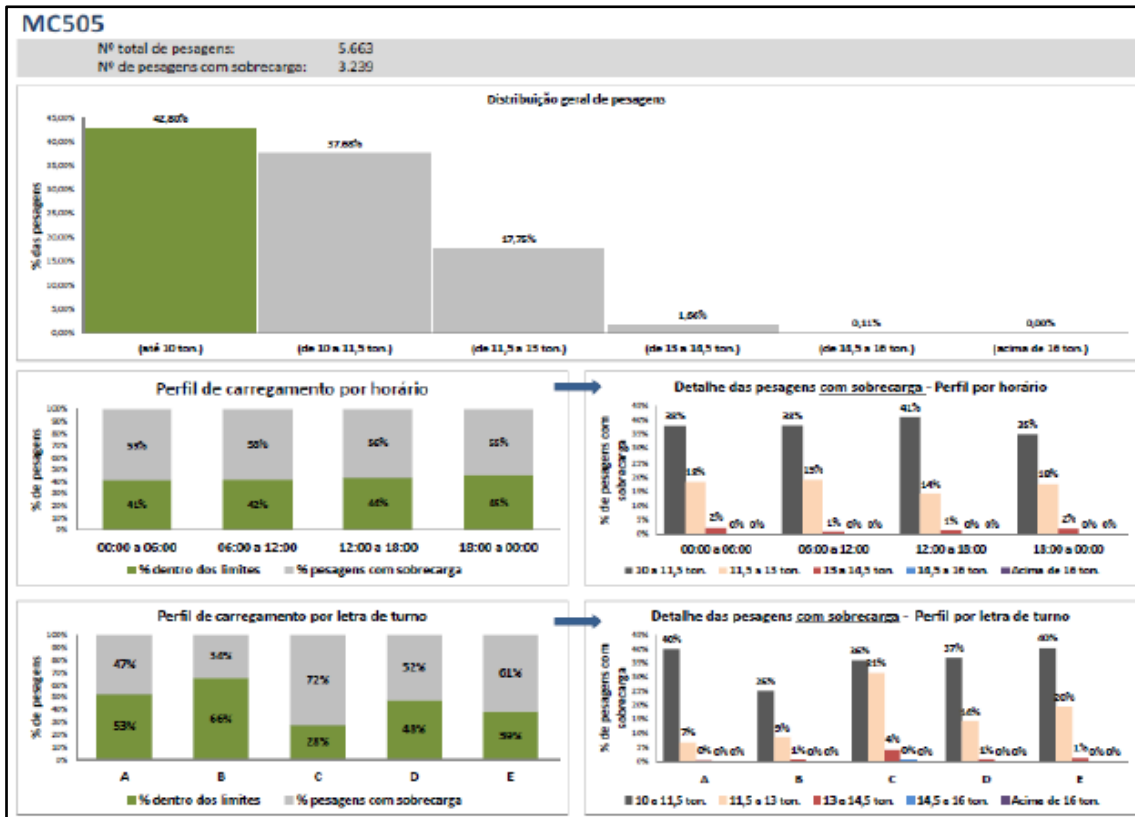
Figura 3. Dados de download das carregadeiras da frota WA500.

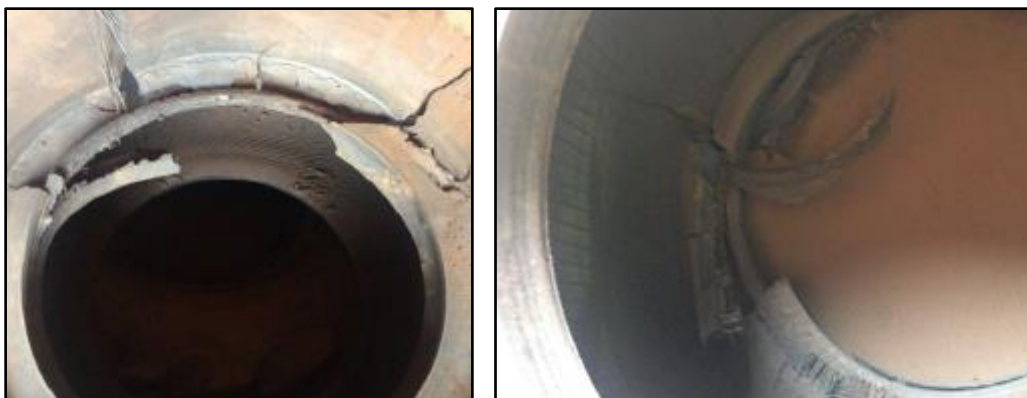
Inspecionando os pneus sucateados, foram identificados que as falhas estavam ocorrendo na região do talão, causando vazamento de ar nos pneus em operação, deslocamento da carcaça lateral e em alguns casos mais críticos, causando o estouro do componente em operação.

Figura 4. Pneus sucateados com dano no talão.

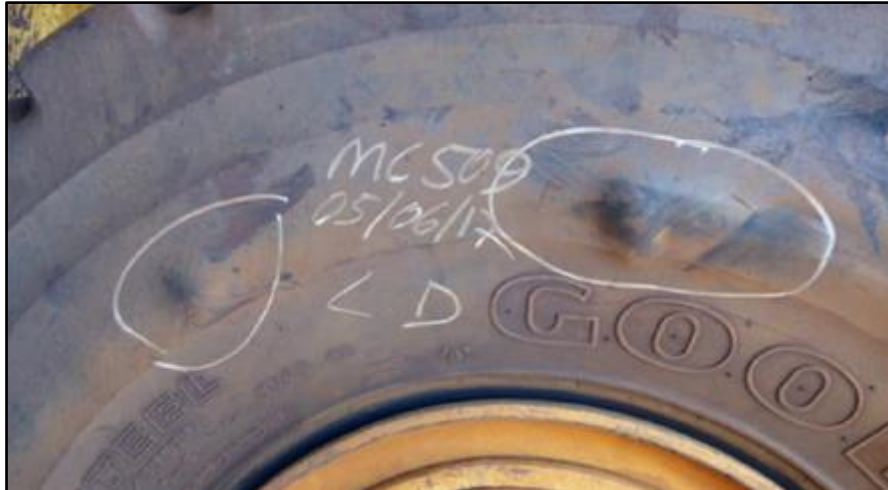
Nos equipamentos em operação foram identificados deslocamento lateral de pneus causados por infiltração de ar na região do talão que foi danificado devido à giro do pneu no aro.

Figura 5. Pneu com infiltração de ar no talão.

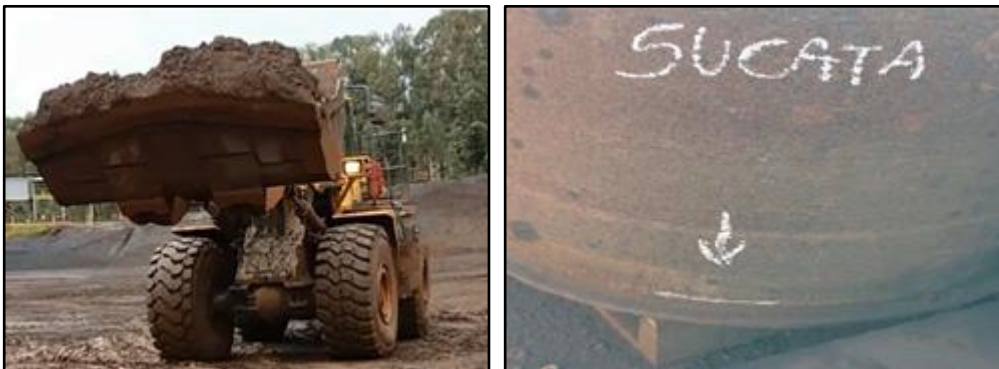
Em relação ao processo de manutenção, foram encontrados desvios como instalação de pneus de diferentes fabricantes no mesmo eixo, calibrações dos pneus fora da especificação dos fabricantes, par de pneus (por eixo) com diferença de profundidade entre as bandas de rodagem, falta de recurso para as montagens, desmontagens, instalação e remoção de pneus, componentes danificados (aros e anéis cônicos desgastados), etc. Para estes desvios foram realizadas ações de imediato: correção da calibragem dos pneus conforme informação do fabricante, padronização de aplicações dos pneus, substituições dos componentes desgastados e intensificação da inspeção de pneus nestas máquinas.

Figura 6. Desvios encontrados no processo de manutenção de pneus.

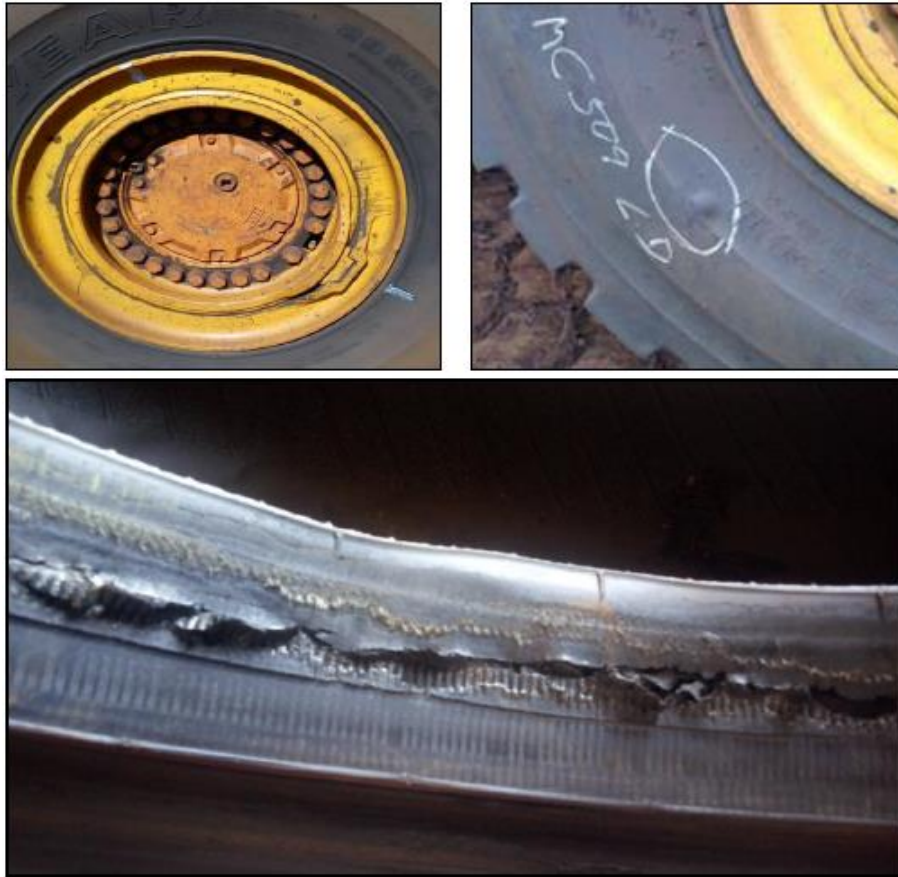
Após realizar inspeção e emitir os laudos de sucateamento, foi possível perceber a perda de 25 pneus relacionados à danos no talão, sendo que muitos destes pneus foram sucateados antes de começarmos a fazer o acompanhamento dos pneus. Após fazermos as adequações no processo, houve uma melhora na qualidade dos processos de produção e manutenção, porém mesmo seguindo todas as recomendações e utilizando componentes novos, foram registradas ocorrências de giro do pneu no aro, causando sucateamento de pneus por dano no talão.

Figura 7. Consequência do giro do pneu no aro.

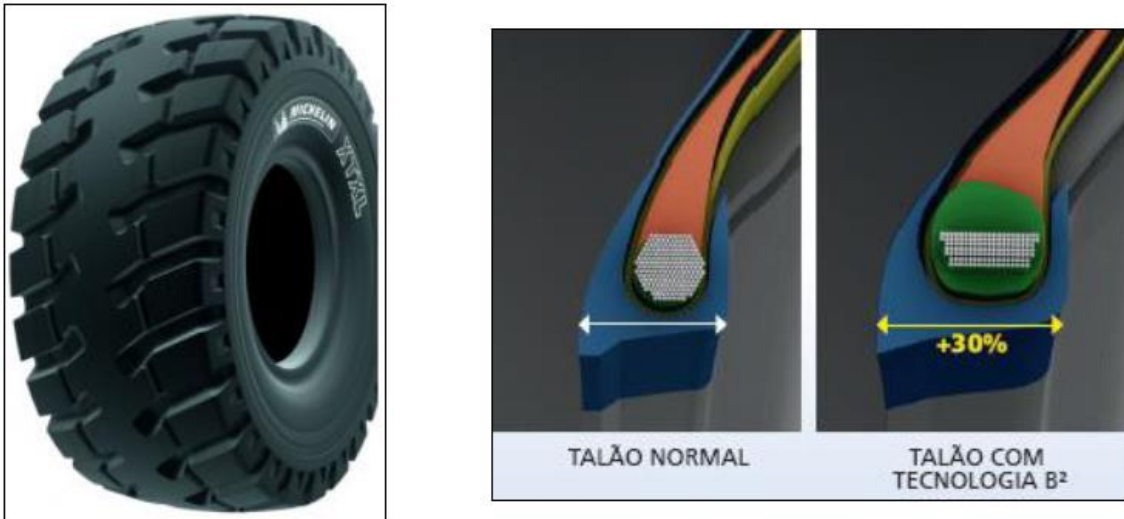
Verificando as informações dos principais fornecedores de pneus desta dimensão (29,5 R25), todos os pneus atendiam a especificação para os equipamentos da frota WA500 levando em consideração as informações de catalogo, porém na prática, foi percebido a necessidade de buscar um novo componente que apresentassem as mesmas especificações e que tivessem a região do talão do pneu reforçado. Durante a pesquisa, surgiu um modelo de pneu 29,5 R25 projetados para atendimento em minas subterrâneas, que apresentava as especificações para aplicação nas carregadeiras da frota WA500 e possui região do talão reforçada.

Figura 8. Pneu 29,5 R25 XTXL.

O pneu XTXL permite um melhor assentamento do talão do pneu devido a robustez da estrutura da carcaça, contendo uma tecnologia na estrutura do talão proporcionando 30% a mais de contato dessa região com o aro.

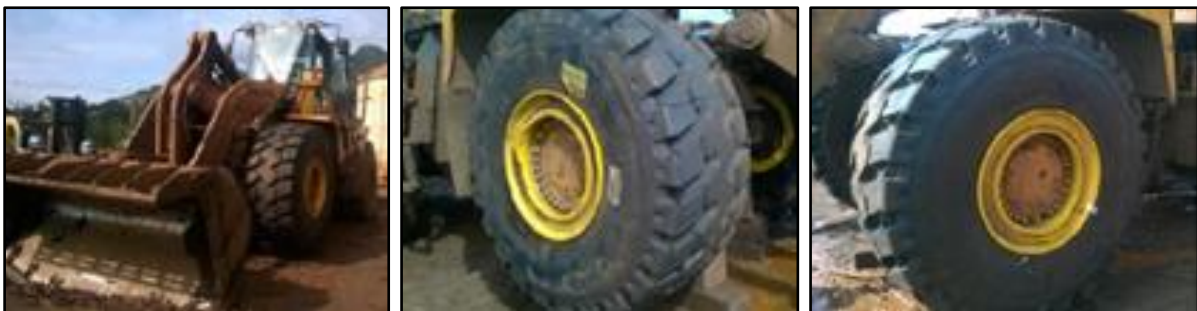
Os pneus foram aplicados no eixo dianteiro das carregadeiras da frota WA500: MC505 e MC506. Segue abaixo as imagens dos pneus aplicados na Carregadeira MC506.

Figura 9. Aplicação do pneu XTXL na MC506.

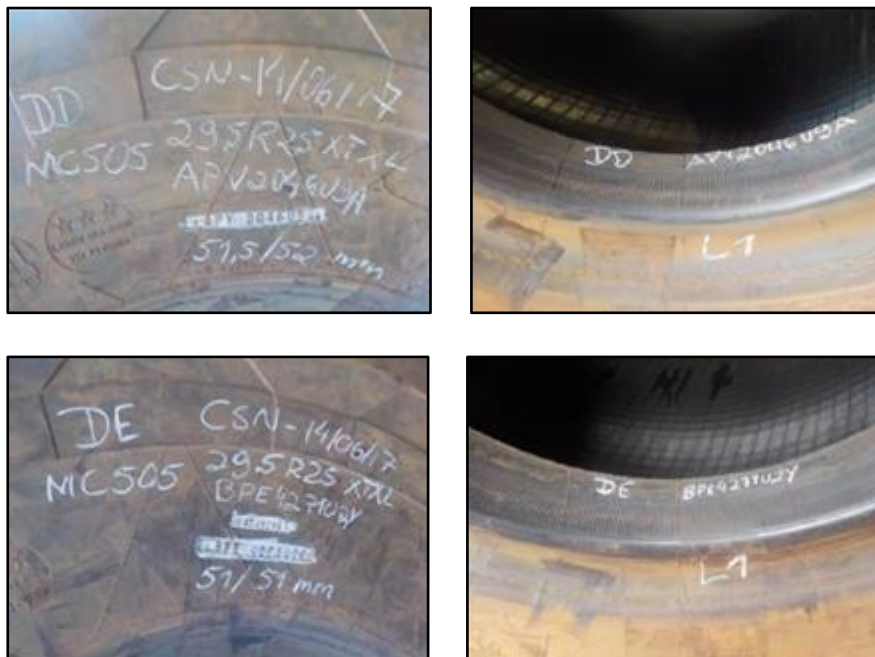
dianteiros da carregadeira MC 505 com aproximadamente 1.800 horas trabalhadas para verificação das condições dos talões, não foi identificada nenhuma anormalidade nos pneus, conforme pode ser visto nas imagens abaixo:

Figura 10. Inspeção do talão dos pneus após 1.800 horas em operação.

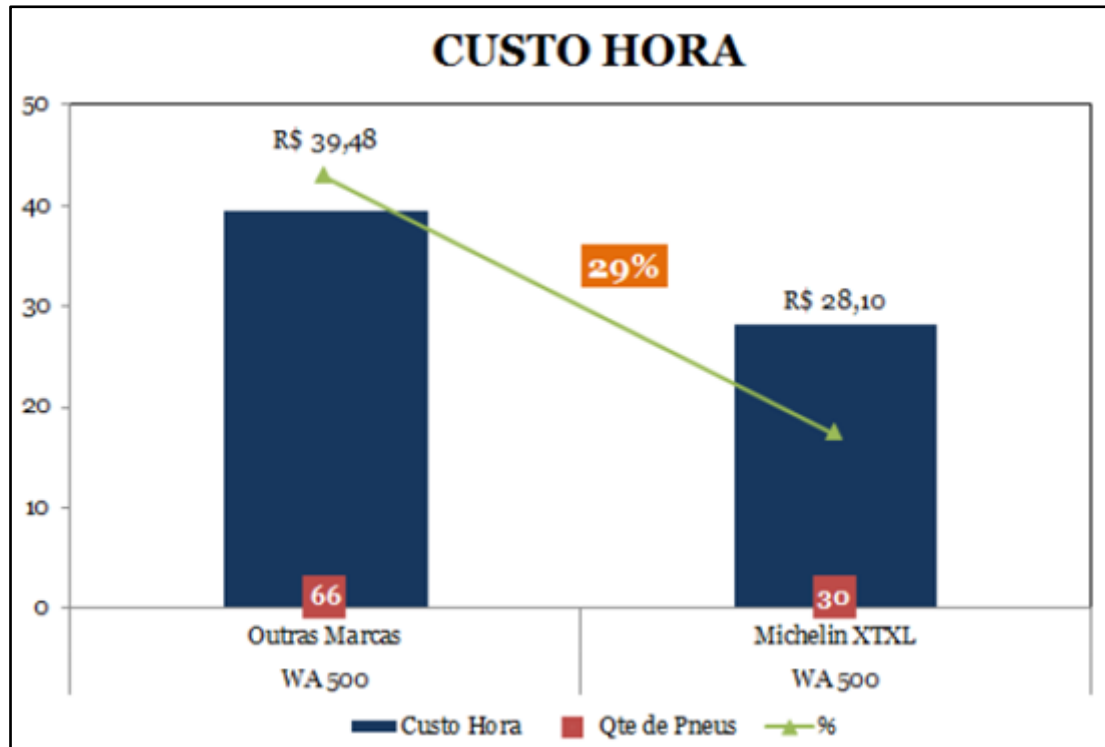
Apesar do pneu XTXL apresentar um custo de aquisição maior, a projeção de consumo apontava para uma redução de 29% no custo/hora em relação aos utilizados atualmente. Segue o gráfico comparativo de custo hora dos pneus:

Figura 11. Comparativo de custo hora.

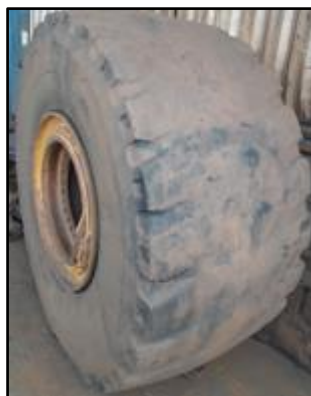
Após o acompanhamento periódico dos pneus, foi possível verificar que os pneus saíram de operação no final de vida útil por desgaste total da banda de rodagem com média de 6.150 horas, sem apresentar avarias nos talões, permitindo a reforma dos componentes.

Figura 12. Pneu XXXL em final de vida útil por desgaste total da banda de rodagem.
