ANÁLISE DA QUEBRA DA ESTRIA DA LUYA DESLIZANTE DA ARVORE DE TRANSMISSÃO ENTRE EIXO*

Cristian Deiner Dutra¹
José Dimas de Arruda²
Edilberto da Silva Souza²
José Sebastião dos Reis Silva²
Cássio Roberto de Araújo²
Leandro Lopes Hermsdorff³
Maurício Vieira⁴
Nilo Antunes Ferreira⁴
Alexandre MágnO Franco Ferreira⁴

ANALYSIS OF THE TRANSIENT TREAD SLIP SLEEVE STRETCH ANALYSIS BETWEEN AXIS

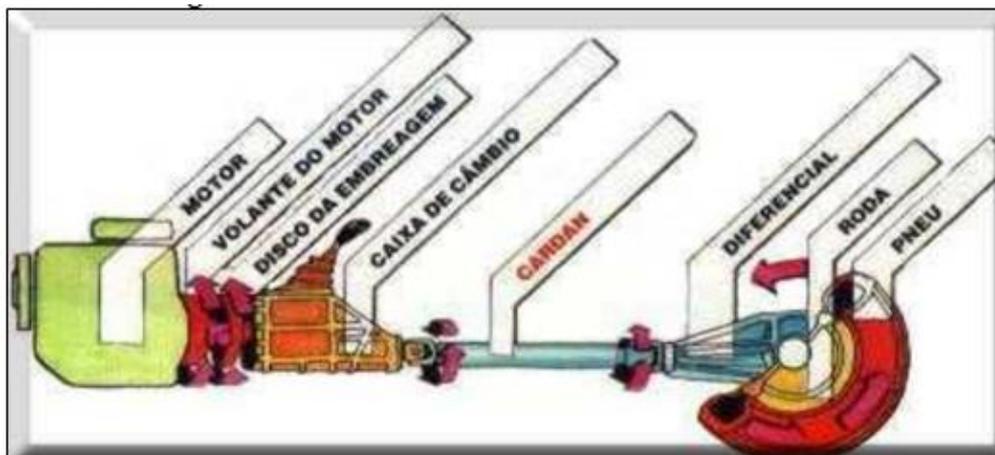
Figura 1 – Eixo de transmissão ou eixo cardan ligando o motor às rodas. (Macedo⁴)

De acordo com Weihermann¹², a função do eixo cardan (eixo de transmissão) resume-se na transmissão da energia que é produzida pelo motor para o eixo diferencial, e, conseqüentemente é transferida para as rodas. Macedo⁴, afirma que se trata de um conjunto de componentes mecânicos que transmite o torque e a rotação produzidos pelo motor para o eixo diferencial do veículo, compensando as diferenças angulares e de comprimento entre eles por meio de juntas universais. Zaupa¹³ afirma que os dois eixos tubulares que formam o eixo cardan são classificados como sendo um primário, localizado na fonte motriz e um secundário que se encontra ao centro do eixo de tração. A Figura 1 destaca o eixo de transmissão Cardan.

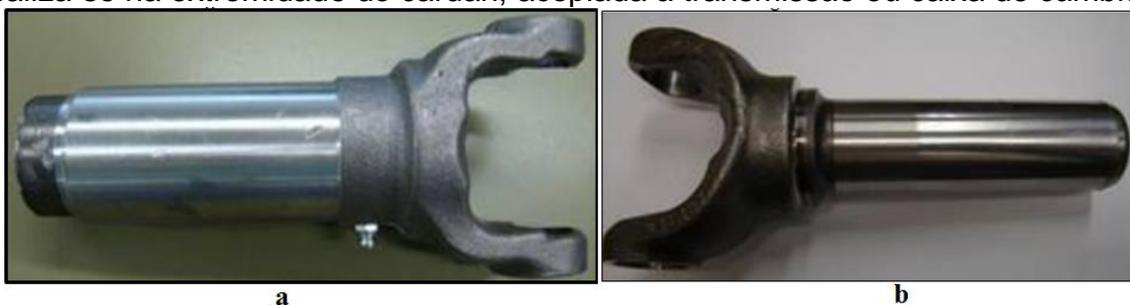
A luva interna localiza-se entre os conjuntos extremos de um eixo cardan, chamados de juntas universais, promovendo um deslizamento axial, enquanto a luva externa localiza-se na extremidade do cardan, acoplada à transmissão ou caixa de câmbio.

Figura 3 – a) Luva interna do eixo cardan; b) Luva externa do eixo cardan. (Macedo⁴)

A eficácia do eixo cardan se dá em relação ao deslocamento realizado do centro de gravidade dos veículos para os eixos traseiros e dianteiros, possibilitando maior energia e equilíbrio em relação à tração realizada. Sua função depende de outros componentes como a luva interna (Figura 2a) ou externa (Figura 2b). A luva é um equipamento básico do cardan e se apresenta como função a transmissão de torque ou movimento, afirma Macedo⁴.

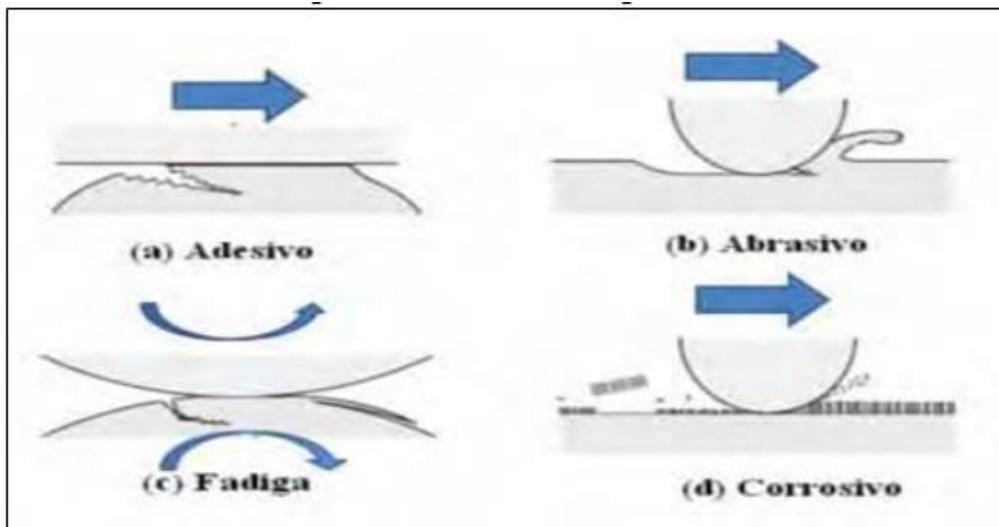
Figura 3 – Tipos de desgaste em metais. (Radi⁸)

Segundo Radi⁸, o desgaste de metais pode ser compreendido como sendo a perda de material resultante ao movimento que é realizado entre duas superfícies por meio de ações mecânicas. Os diferentes tipos de desgastes em metais são relacionados às suas características mecânicas, divididos em desgaste adesivo, abrasivo, por fadiga e corrosivo, como mostrado na Figura 3. Machado⁵ afirma que os fatores que

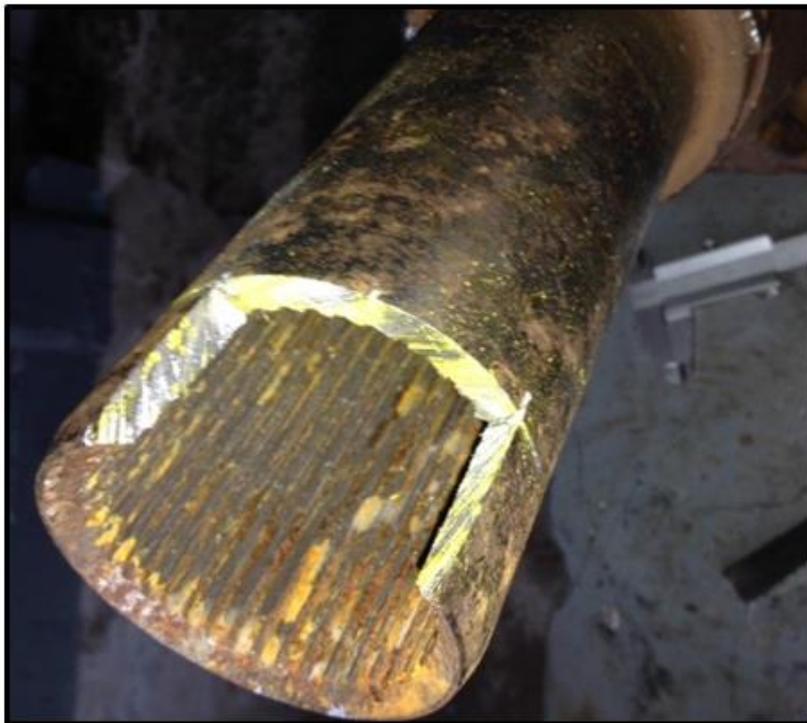
A luva deslizante externa apresenta desgaste prematuro nos dentes de contato com o eixo interno, como mostrado na Figura 4. Este desgaste ocorre devido o esforço cíclico que é aplicado no equipamento, acarretando conseqüentes deformações de fadiga, tanto na luva externa quanto no eixo interno. Observam-se pequenas trincas que comprometem a estrutura do material.

Figura 4 – Eixo Cardan utilizado na pesquisa.

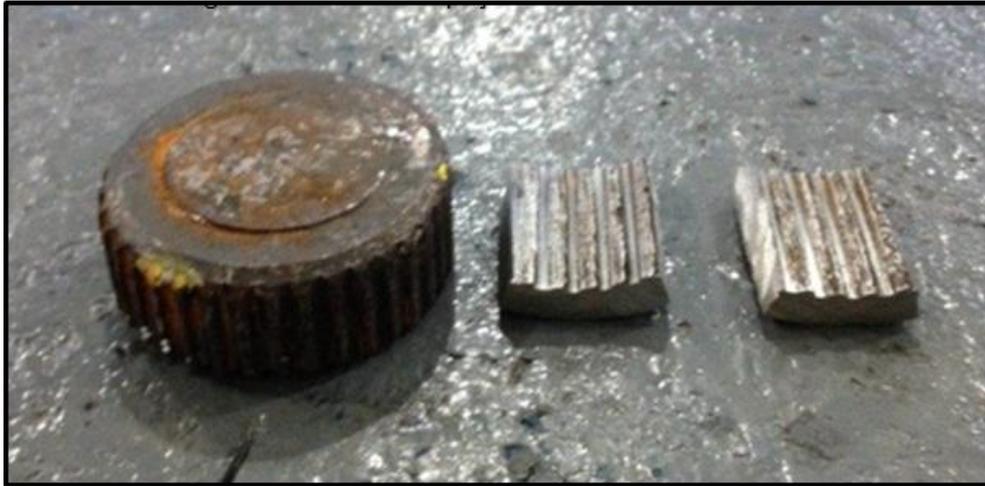
A Figura 5 são amostras do eixo interno (à esquerda) e parte da luva externa (à direita), retiradas do material para realização da análise metalográfica e química no Microscópio Eletrônico de Varredura (MEV).

Figura 5 – Amostras do material. Corpo de prova do eixo interno e da luva externa.

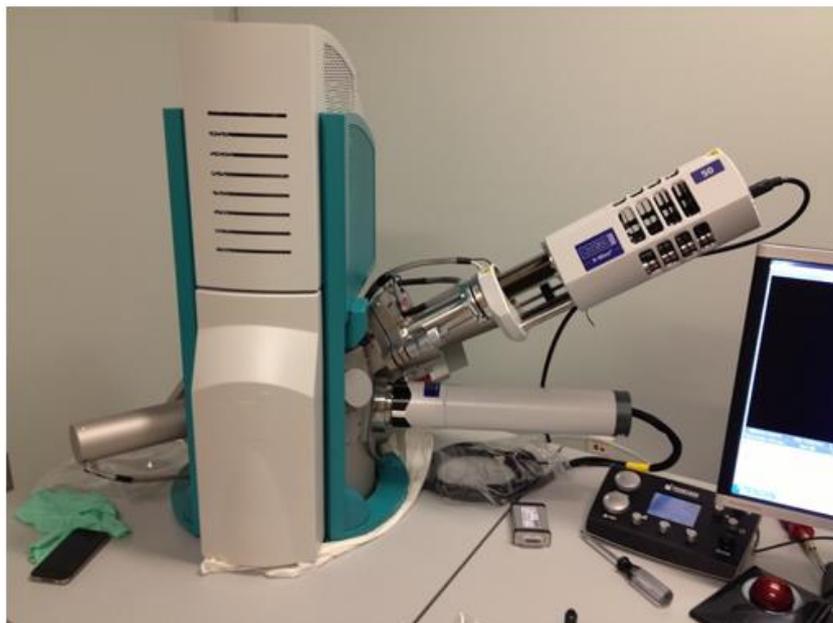
*O microscópio eletrônico de varredura utilizado para análise do material foi a Tescan Vega 3, mostrado na Figura 6. A série Vega foi projetada visando uma ampla gama de aplicações e necessidades nas pesquisas e nas indústrias. Este modelo oferece aos seus usuários vantagens da tecnologia de ponta, tais como a obtenção de imagens eletrônicas de alto desempenho, um sistema de varredura ultrarrápido com compensação para as aberrações de imagem estática e dinâmica e ferramenta de *scripting* para aplicações definidas pelo usuário. Além disso, o equipamento possui os sistemas EDS, WDS e EBDS que permitem a realização de uma análise química do material.*

Figura 6 – Imagem de um Microscópio Vegas 3. (Site Tescan do Brasil¹¹)

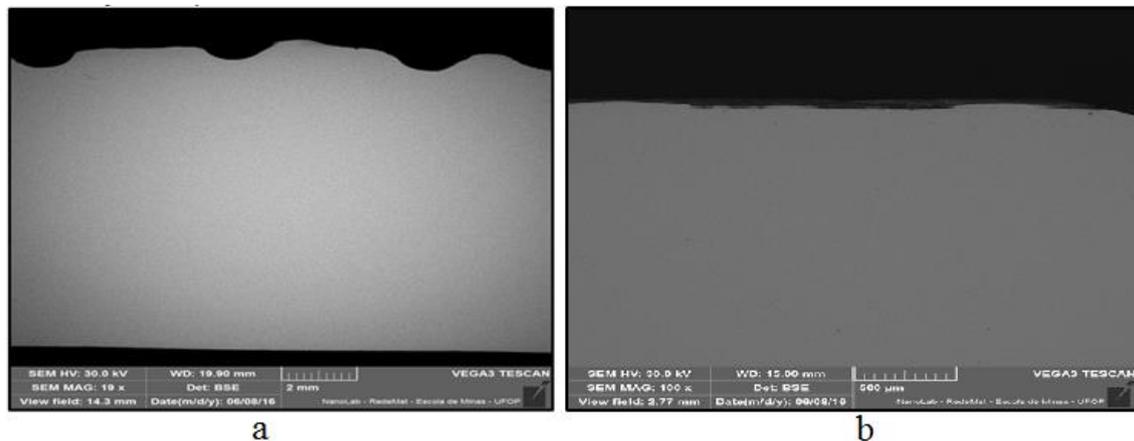
A Figura 7a mostra a seção do eixo interno na vista frontal da superfície do dente em que ocorre a fratura. Observa-se pela análise metalográfica a ocorrência de deformação plástica com perda do volume do material. A Figura 7b mostra a fratura dúctil do eixo interno do material, com um aumento que destaca o local da fratura. Ambas as imagens foram obtidas pelo MEV.

Figura 7 – a) Seção do eixo mostrando a fratura nos dentes do eixo, b) Seção do eixo onde ocorre a fratura do material.

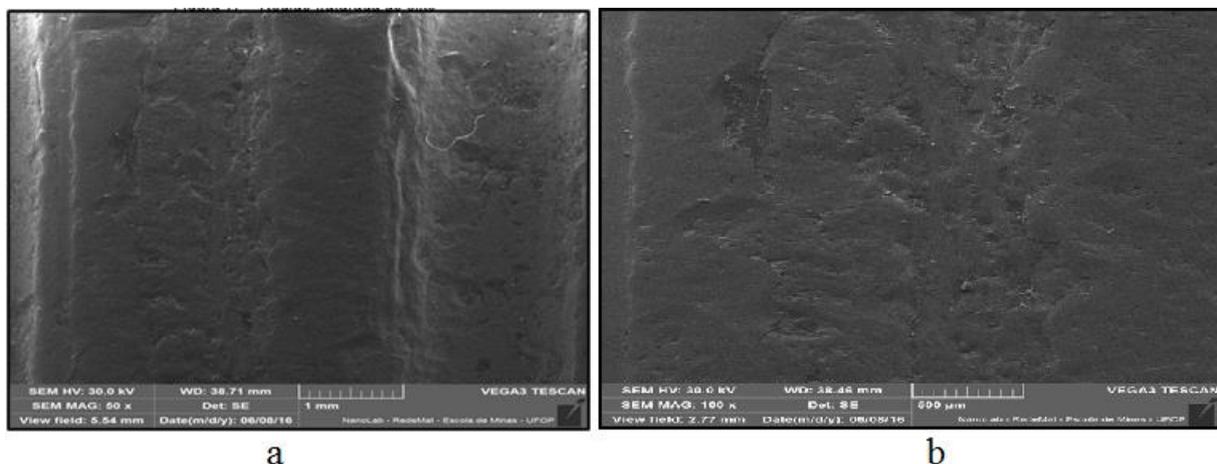
A análise no local da fratura do material é mostrada na Figura 8a, obtida pelo microscópio eletrônico de varredura. A deformação plástica observada no material qualifica uma fratura dúctil do material. A Figura 8b é uma ampliação da área fraturada que destaca a fratura dúctil do material.

Figura 8 – a) Imagem no local da fratura do material com aumento de 40x. b) Imagem no local da fratura do material com aumento de 100x.

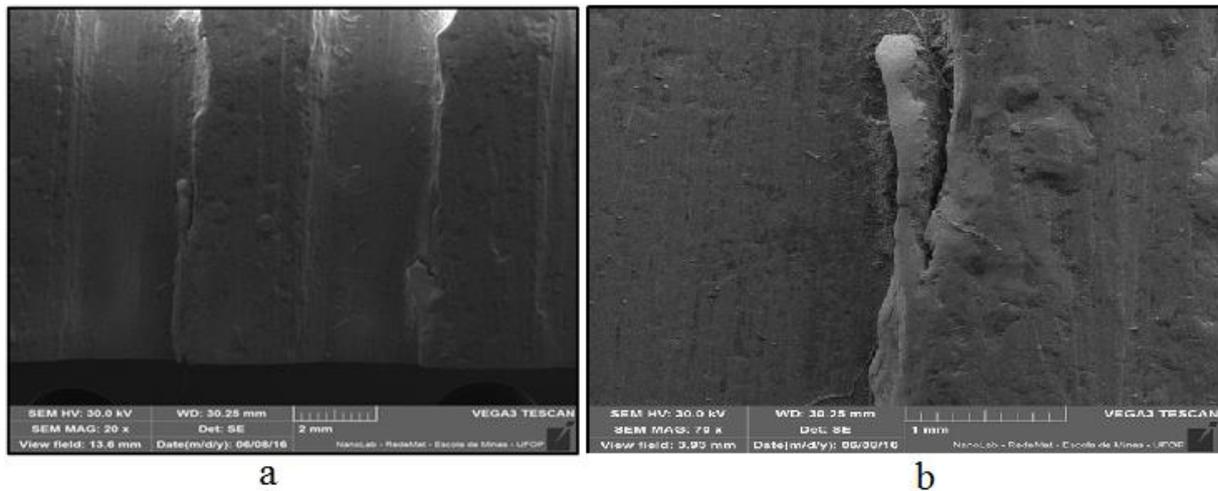
A Figura 9a mostra a presença de trincas da amostra analisada, na direção normal do eixo no dente. A trinca presente na amostra pode ser detalhada na Figura 9b, formada longitudinalmente em direção ao eixo.

Figura 9 – a) Imagem microestrutural da região da fratura longitudinal no dente do eixo Cardan com aumento de 20x; b) Imagem microestrutural no local da trinca no dente do eixo Cardan com aumento de 70x.

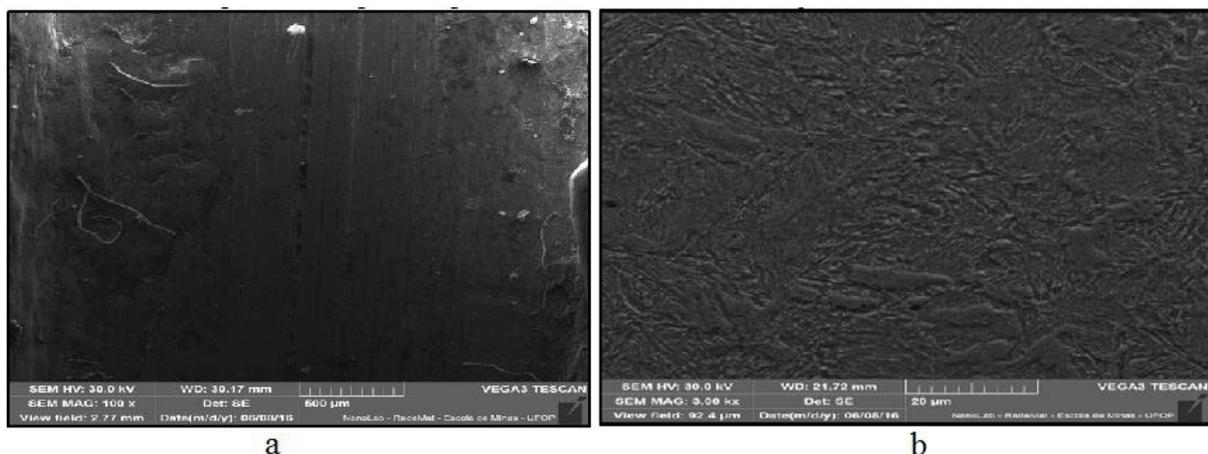
As trincas formadas longitudinalmente caracterizam desgaste entre os dentes da luva que levaram o material a uma fratura dúctil, isto pode ser observado na Figura 10a. A Figura 10b é uma imagem microestrutural do material, identificada como uma microestrutura martensítica.

Figura 10 – a) Microestrutura com aumento de 100x detalhando a trinca longitudinal no dente do eixo cardan; b) Identificação da microestrutura martensítica do aço utilizado no eixo cardan.

- O eixo cardan em estudo apresentou fragilidade devido ao alto desgaste dessa ferramenta que trabalha constantemente em atrito. Este desgaste pode ser diminuído com melhor lubrificação entre as peças em contato.
- As análises metalográfica realizadas pelo MEV possibilitou a identificação de trincas longitudinais no material, causadas por desgaste devido ao atrito dos componentes. A fratura apresentou deformação plástica, caracterizando comportamento dúctil.
- A análise EDS permitiu a identificação da composição química do eixo cardan, que comparado ao aço ABNT 4320, resistente ao desgaste, apresentou ausência de elementos de liga como níquel e molibdênio, fundamentais para a aplicação de materiais que trabalham em fricção.

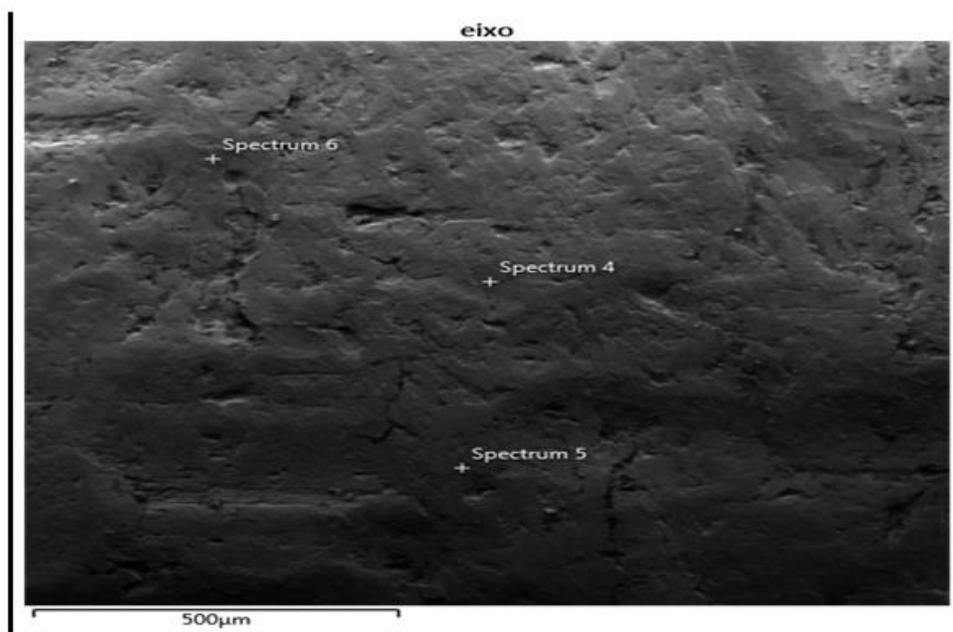
Com a necessidade de verificar a composição química do material utilizado na construção do eixo cardan analisado, foi realizada uma análise EDS (Espectrometria de Energia Dispersiva de Raios-X) utilizando o mesmo Microscópio Eletrônico de varredura (MEV). Esta análise foi realizada em três pontos do eixo cardan, identificando a porcentagem dos principais elementos químicos presentes no aço utilizado para a construção do eixo. A Figura 11 é uma imagem microestrutural dos três locais de análise química do eixo cardan.

Figura 11 – Região do eixo cardan utilizado na análise de Espectrometria de Energia Dispersiva de Raios-X – EDS.

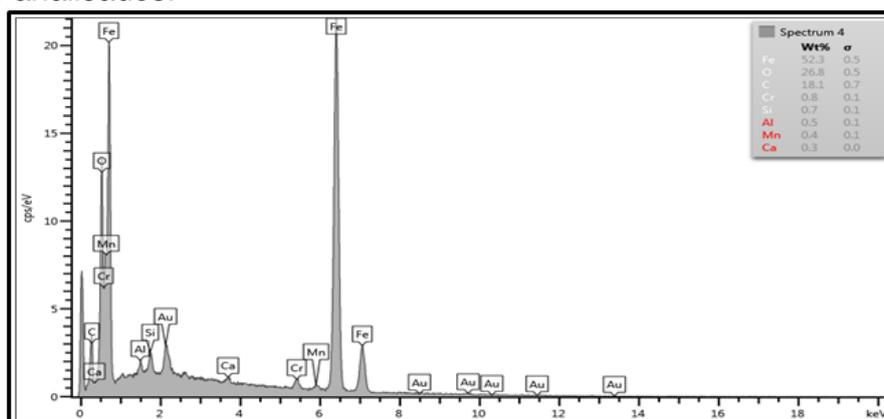
A análise EDS identificou os principais componentes químicos presentes no eixo cardan. As Figuras 12, 13 e 14 são resultados da espectrometria de cada um dos três pontos analisados.

Figura 12 – Componentes químicos presentes no eixo cardan determinado via EDS no primeiro ponto de análise.

Uma análise global dos três espectros permitiu concluir que o aço analisado possui fundamentalmente os elementos Ferro, Carbono, Oxigênio, Silício e Cromo, além da presença de sódio no segundo espectro. A presença de oxigênio em todas as análises permite concluir que o material apresentava um percentual de porosidade que pode ter sido fundamental na fratura precoce do eixo. O sódio identificado em apenas um dos pontos de análise pode ser identificado como uma impureza pontual, considerando que este não é um elemento usualmente presente na estrutura dos aços. Impurezas favorecem também a fragilização do material.

A aplicação mecânica do eixo cardan exige resistência a altas temperaturas e ao desgaste devido ao alto atrito/fricção que este material é submetido. Elementos de liga como Níquel e Molibdênio são fundamentais para o material ter uma vida útil longa. Portanto, a ruptura do material estudado foi acelerada pela aplicação de um aço que não tinha composição química ideal para a aplicação que foi submetida.

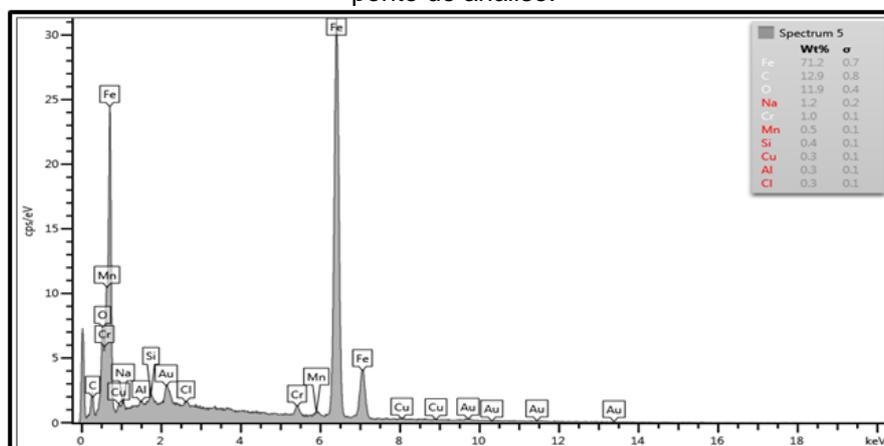
Figura 13 – Componentes químicos presentes no eixo cardan determinado via EDS no segundo ponto de análise.

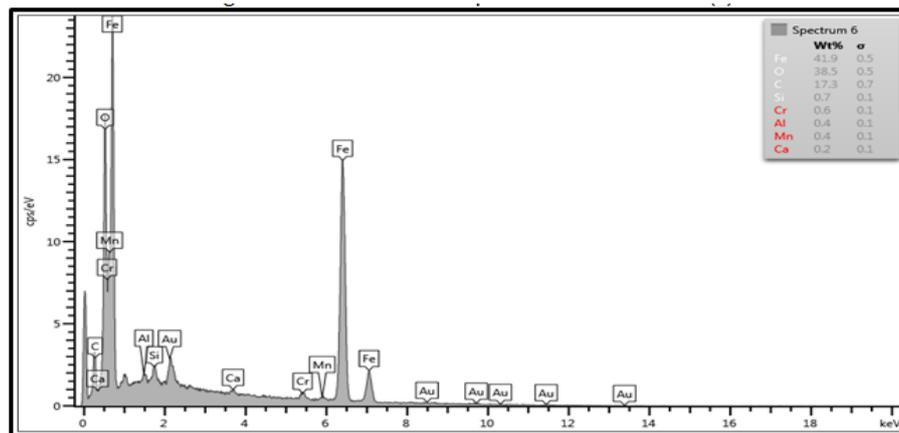
Figura 14 – Componentes químicos presentes no eixo cardan determinado via EDS no terceiro ponto de análise.
