ANÁLISE DE CUSTOS COM USO DE BLOCOS CERÂMICOS NÃO NORMALIZADOS *

COST ANALYSIS USING NON-STANDARDIZED CERAMIC BLOCKS

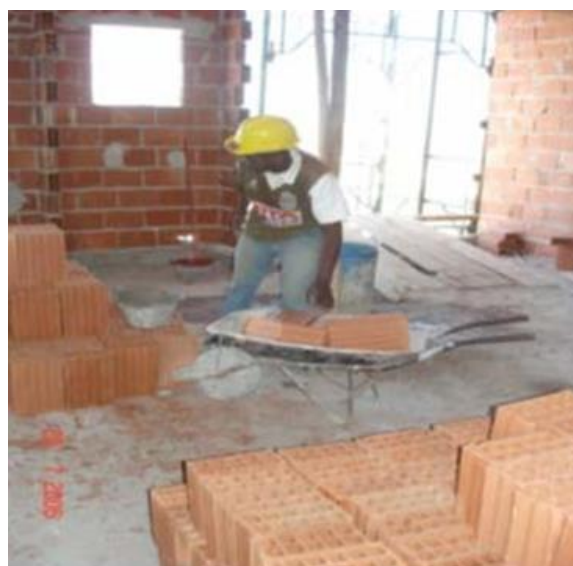
Figura 1: Transporte de Blocos Cerâmicos em Carrinhos de Mão

O transporte dos tijolos foi realizado em jericas ou carrinhos de mão, que são equipamentos inadequados, visto que esses apresentam forma arredondada, enquanto que os tijolos têm forma de paralelepípedo, proporcionando assim, a quebra das arestas. A Figura 1 mostra o transporte em carrinhos de mão, na obra analisada.

Nos casos dos blocos cerâmicos e blocos de cimento para a otimização das perdas durante o transporte, é necessário que tais materiais sejam entregues embalados (sobre estrados e envoltos em plásticos) e paletizados no canteiro de obras facilitando a locomoção dentro da construção através de guias ou de carrinhos porta-paletes [3].

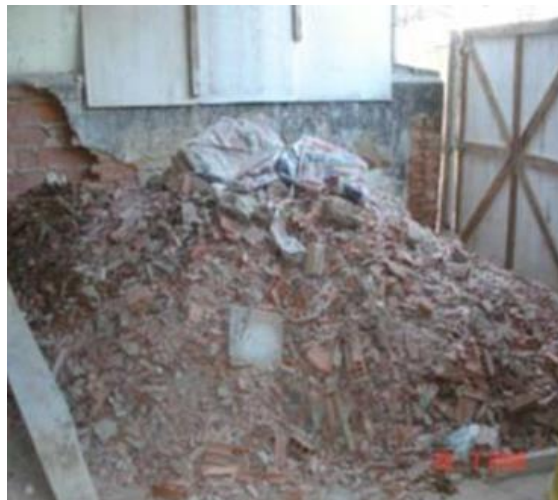
Figura 2: Rejeitos de Blocos Cerâmicos e Argamassas.

A geração de entulho na execução das paredes foi excessiva (Fig. 2), principalmente após o término da execução das mesmas, devido aos rasgos para adequação das instalações como as de hidráulica e de elétrica.

A necessidade de cortes se agravava, pois eram utilizados equipamentos inadequados, como colher de pedreiro ao invés de uma serra elétrica manual ou uma serra de bancada com disco refratário para corte de blocos.
