ANÁLISE DO CUSTO DE EDIFICAÇÕES DEVIDO A UTILIZAÇÃO DE BLOCOS CERÂMICOS NÃO NORMATIZADOS*

COST ANALYSIS OF BUILDINGS DUE TO THE USE OF CERAMIC NON-STANDARDIZED BLOCKS

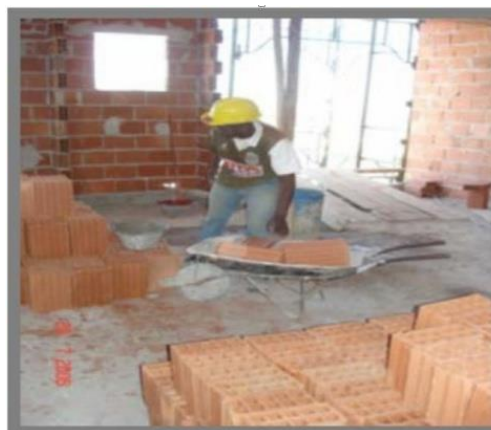
O transporte dos tijolos foi realizado em jericas ou carrinhos de mão, que são equipamentos inadequados, visto que esses apresentam forma arredondada, enquanto que os tijolos tem forma de paralelepípedo, proporcionando assim, a quebra das arestas. A Figura 2 mostra o transporte em carrinhos de mão, na obra analisada.

Figura 2: Transporte de Blocos Cerâmicos em Carrinhos de Mão

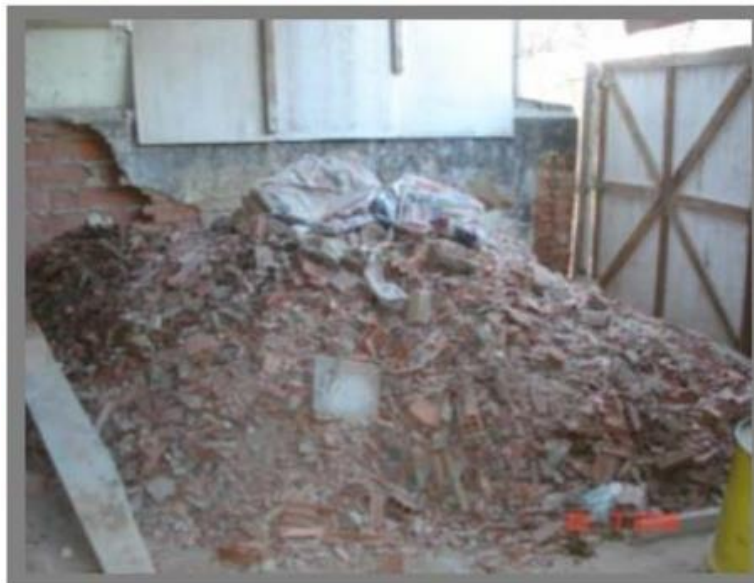
A geração de entulho na execução das paredes foi excessiva (Figura 3), principalmente após o término a execução das mesmas, devido aos rasgos para adequação das instalações como as de hidráulica e de elétrica.

Figura 3: Rejeitos de Blocos Cerâmicos e Argamassas
