# ANÁLISE DO DESGASTE ABRASIVO NA SUPERFÍCIE DE ROLETES DE CARGA DE TRANSPORTADORES DE CORREIA\*

## ANALYSIS OF ABRASIVE WEAR ON THE SURFACE OF PIPE ROLLERS OF BELT CONVEYORS

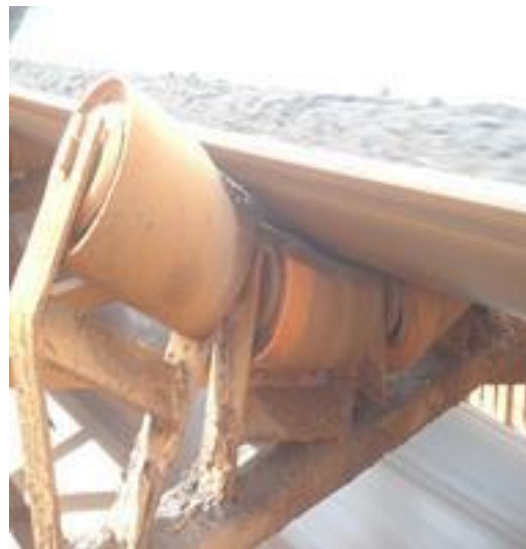
A figura 2 ilustra a configuração dos roletes de carga dentro do sistema do transportador de correias em que os roletes de carga são submetidos.

Figura 2: Configuração dos roletes de carga dentro do sistema do transportador de correias  
Fonte: Alvarenga [13]

Conforme ilustra a figura 2, o desgaste abrasivo é muito comum em casos onde há transbordo de material, contaminando e travando os roletes de carga. Os roletes de carga não devem, em hipótese alguma, trabalhar com seus rolamentos travados. Em caso de desgaste superficial ou contaminação do rolamento, o rolete de carga deve imediatamente ser substituído, caso contrário é grande o risco de danos na correia. A perda de material pode ser muito intensa, chegando ao eixo de rolamento dos roletes de carga.

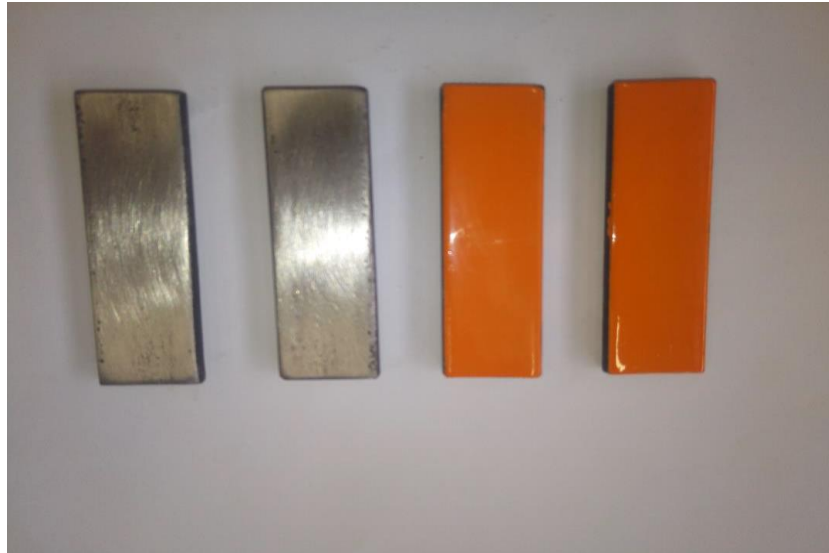
Após obter com precisão os dados pertinentes as características do rolete de carga, foram preparados corpos de prova utilizando o mesmo material da superfície dos roletes de carga, para estudar o desgaste que acomete a superfície do rolete de carga. A figura 4 mostra os corpos de prova.

Figura 4: Corpos de prova preparados para ensaio  
Fonte: pesquisa direta (2017)

Conforme mostra a figura 4, dois corpos de prova estão sem revestimento. Isso foi necessário para analisar o efeito da abrasão na superfície revestida e não revestida. As amostras com revestimento foram preparadas com a mesma rugosidade das amostras sem revestimento. A rugosidade foi medida com a utilização de um rugosímetro digital. Foram feitas 3 leituras de rugosidade do corpo de prova e utilizada a média aritmética simples das leituras. Porém, ao fazer a leitura novamente nas amostras com revestimento, foi notado que a rugosidade diminuiu drasticamente chegando a valores inferiores a  $0,1\mu\text{m}$ . Fazendo a leitura da pesagem, foi observado que as amostras que tinham revestimento apresentaram massas um pouco superior as amostras que não tem revestimento.

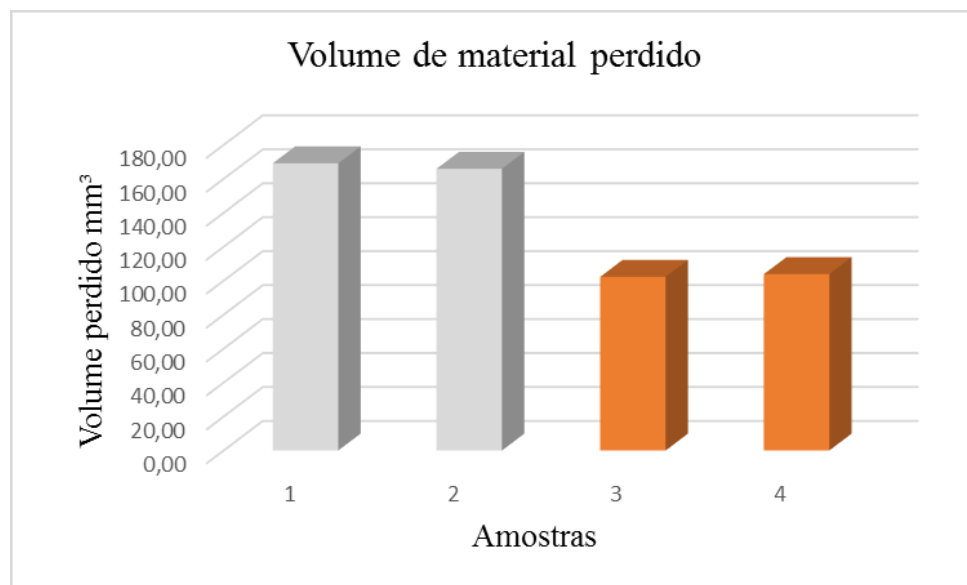
É possível observar nas tabelas 3 e 4 que a perda média de material foi de  $103,1 \pm 0,8 \text{ mm}^3$  para as amostras 3 e 4 com um coeficiente de variação de 0,77%. Resultado também satisfatório e dentro da faixa limite da norma ASTM G65. Após os resultados obtidos a figura 5 mostra um comparativo entre as amostras sem revestimento e com revestimento em relação a taxa de desgaste:

Figura 5: Indicador comparativo de volume perdido das amostras ensaiadas  
Fonte: Pesquisa direta (2017)

Observa-se na figura 5 que as amostras 3 e 4, que possuem o revestimento, sofreram bem menos desgaste que as amostras 1 e 2. Nesse caso, comprova-se que a rugosidade influencia sistematicamente a taxa de desgaste, ou seja, o aumento da rugosidade causa o aumento do desgaste nas operações minero-metalúrgicas. Nas
