# ANÁLISE DE CRITICALIDADE DE DEFEITOS EM MUNHÕES DE MOINHOS DE BOLAS USADOS EM PLANTAS DE MINERAÇÃO<sup>1</sup>

## ANALYSIS OF THE CRITICALITY OF DEFECTS FOUND IN TRUNNIONS OF GRINDING BALL MILLS USED IN MINING PLANTS

<sup>1</sup> *Contribuição técnica ao 68º Congresso Anual da ABM - Internacional, 30 de julho a 2 de agosto de 2013, Belo Horizonte, MG, Brasil.*

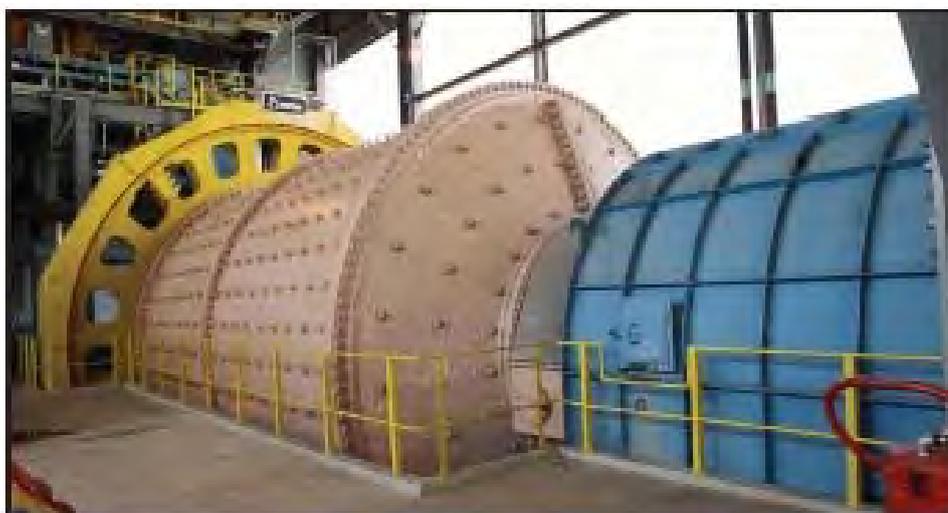
Figura 1 – Moinho de bolas.<sup>(2)</sup>

Moinho de bolas é uma designação genérica dos moinhos rotativos que usam esferas de aço fundido ou forjado, ou ainda ferro fundido como corpos moedores. São chamados “moinhos de bolas” (Figuras 1 e 2), mais especificamente, aqueles que possuem uma só câmara de moagem sendo o comprimento útil dessa câmara menor que o dobro do seu diâmetro.<sup>(2)</sup>

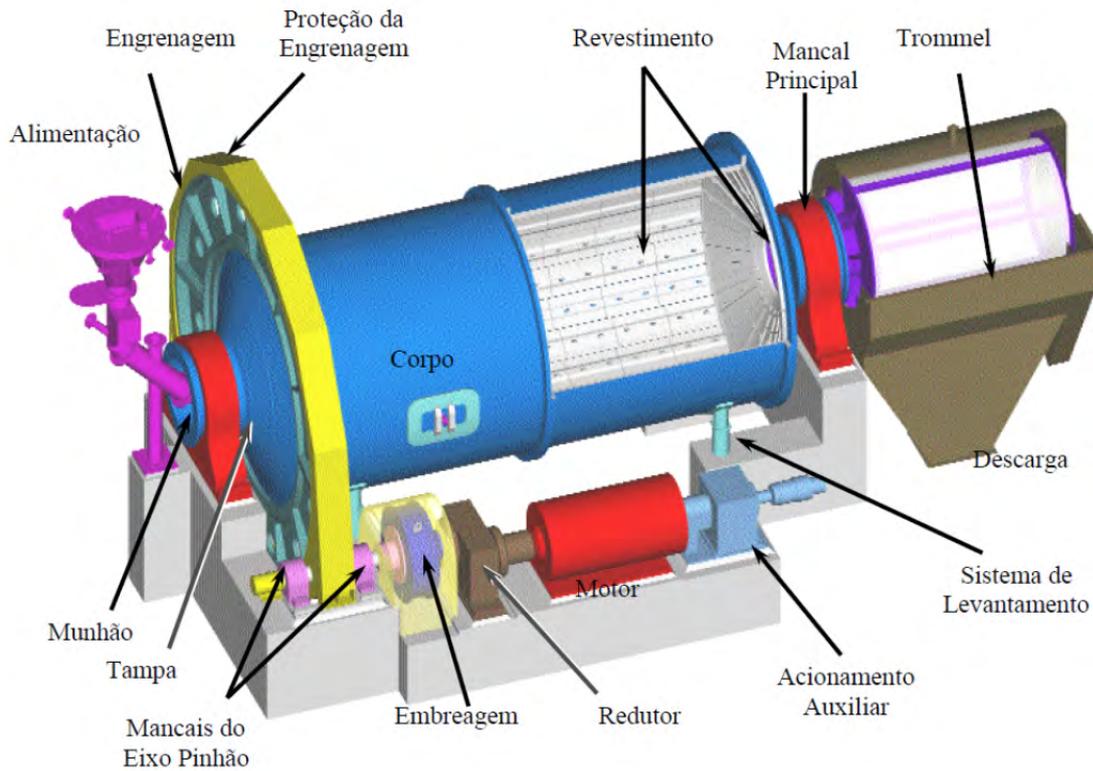
**Figura 2** – Representação esquemática de um moinho de bolas.

Esses moinhos consistem basicamente de um corpo cilíndrico fabricado em chapas de aço calandradas, repleto de furos em toda a sua extensão, para a fixação dos revestimentos através de parafusos, onde também serão fixadas tampas em suas extremidades. Cada tampa possui um munhão que será sustentado por um mancal de deslizamento com lubrificação a alta pressão. O munhão é uma espécie de eixo que gira sobre os mancais de bucha, que são os elementos fixos. Apenas um filme de óleo pressurizado evita o contato metal-metal entre o munhão e a bucha e faz com que o mesmo tenha condições de girar sem um atrito excessivo. Estes mancais também são os componentes que sustentarão todo o moinho. O sistema de acionamento é composto por um motor elétrico principal, redutores e acoplamentos que transmitirão o torque a um eixo pinhão, que por sua vez, o transmitirá para uma engrenagem presente em uma das extremidades do corpo. O acionamento auxiliar é utilizado para fazer o giro lento do moinho para operações de manutenção. O sistema de levantamento é usado na instalação do moinho, e mais tarde, para manutenção. O minério entra no moinho pelo lado da alimentação e após ser moído é descarregado pelo lado da descarga passando por uma peneira trommel que tem a função de evitar que os corpos moedores que eventualmente saem do moinho caiam no tanque de bombeamento do produto que passou pelo moinho.

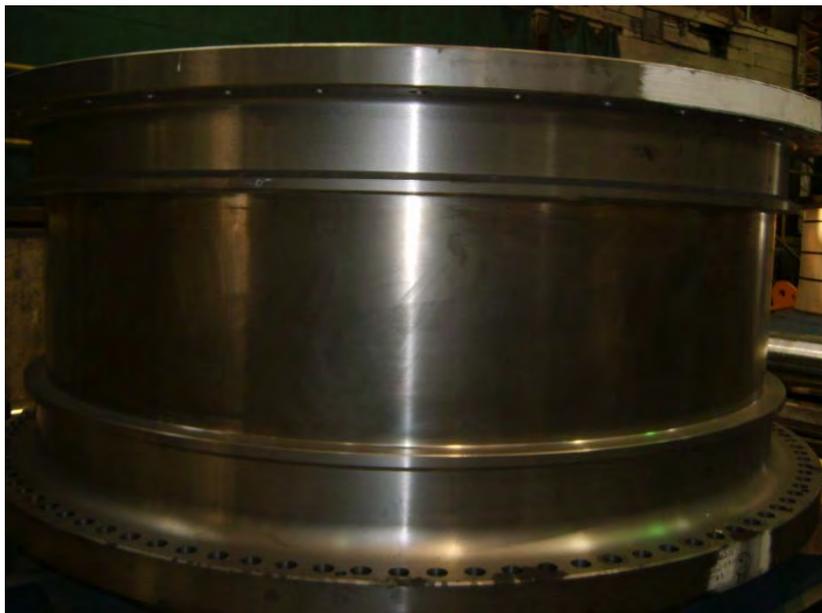
**Figura 3** – Munhão do moinho.

O objetivo desse trabalho é analisar pela mecânica da fratura a criticalidade de defeitos constatados nos componentes estruturais de grandes equipamentos como, um moinho de bolas e comparar valores teóricos de taxa de propagação (crescimento) desses defeitos com valores reais obtidos através de inspeções periódicas feitas neste equipamento. Os defeitos a serem analisados são trincas que aparecem principalmente nos munhões, Figura 3 abaixo, na região de contato axial e radial com os mancais do moinho, originadas por uma falta de lubrificação que permitiu o contato metal-metal entre o munhão e a bucha do mancal.

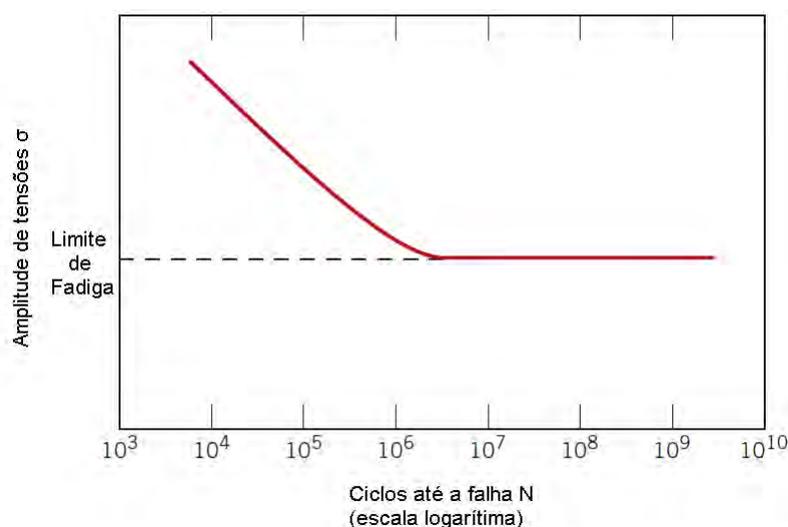
Figura 4 – Curva  $\sigma \times N$ .<sup>(5)</sup>

Toda estrutura que é exposta a esforços que possam causar variações de tensões cíclicas em seus componentes estruturais é passível de apresentar fadiga (norma BS7608<sup>(4)</sup>). A curva  $\sigma \times N$  representa a relação quantitativa entre a resistência à fadiga " $\sigma$ " em relação ao número de ciclos " $N$ " experimentado pelo componente.

Segundo Callister e Rethwisch,<sup>(5)</sup> para alguns materiais, a curva  $\sigma \times N$  pode se tornar horizontal para valores de  $N$  mais elevados; ou seja, existe um nível de tensão limitante, chamado de limite de resistência à fadiga (algumas vezes também chamado de limite de durabilidade), abaixo do qual a falha por fadiga não irá ocorrer (Figura 4). Esse limite de resistência à fadiga representa o maior valor de tensão oscilante que não irá causar falha após essencialmente um número infinito de ciclos. Para muitos aços, os limites de resistência à fadiga variam entre 35 e 60% do limite de resistência à tração.

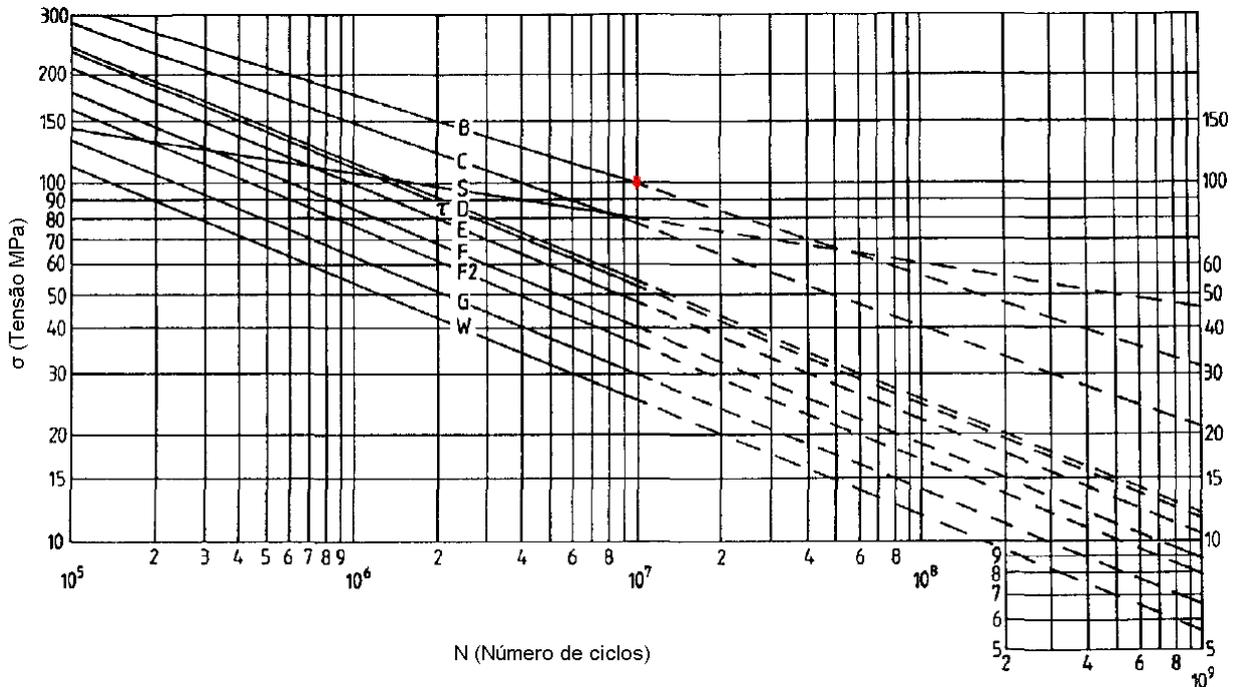
Figura 5 – Curva  $\sigma \times N$ .<sup>(4)</sup>

A Figura 5 mostra o gráfico para as curvas  $\sigma \times N$  para diferentes classes de projeto, que dependem basicamente da geometria e proporções do detalhe

analisado, da direção das tensões em relação ao detalhe analisado, da localização de uma possível trinca e os métodos de fabricação e inspeção. Estes valores são baseados em uma probabilidade de falha de 2,3%, considerando a curva média menos duas vezes o desvio padrão.

No caso específico de munhões de moinhos, a classe da norma BS7608 que mais se adequaria seria a classe A. No entanto a própria norma BS7608 não recomenda a utilização da classe A. Logo é considerada a classe B, utilizando a Figura 5 como referência na definição da tensão admissível. Analisando-se a Figura 5, para o limite de resistência a fadiga de  $10^7$  ciclos, e para a classe B, a tensão  $\sigma$  admissível seria na faixa de 100 MPa.

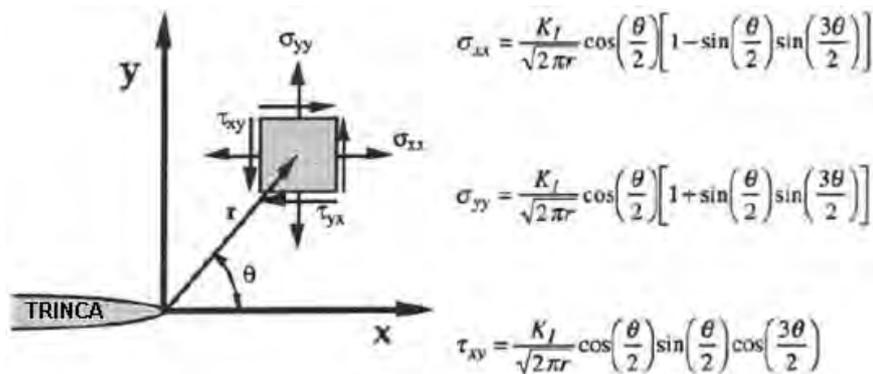
Figura 6 – Tensões na ponta da trinca de um material elástico.<sup>(7)</sup>

Na Figura 6 é mostrado um elemento próximo à ponta de uma trinca em um material elástico, juntamente com o estado plano de tensões nesse elemento. Nota-se que cada componente de tensão é proporcional a uma constante  $K_I$ . Se essa constante é conhecida, toda a distribuição de tensões na ponta da trinca pode ser computada com as equações mostradas nessa figura. Essa constante que é chamada fator de intensidade de tensões, caracteriza completamente as condições na ponta da trinca de um material elástico linear. Se for assumido que um material falha localmente com uma combinação crítica de tensão e deformação, então a fratura deve ocorrer com uma intensidade de tensão crítica  $K_{IC}$ , que é propriedade do material, chamada de tenacidade à fratura.<sup>(7)</sup>

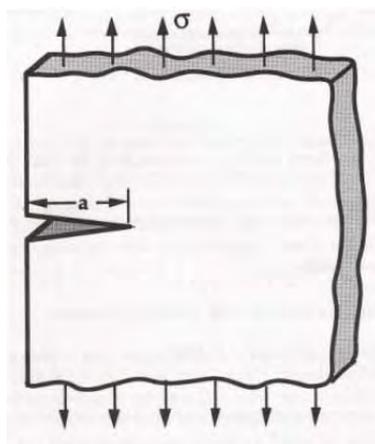
Figura 7 – Trinca de borda em uma chapa “infinita” sujeita a uma tensão de tração remota<sup>(7)</sup>

Para a chapa mostrada na Figura 7, o fator de intensidade de tensões é dado por:<sup>(7)</sup>

$$K_I = 1,12 * \sigma \sqrt{\pi a} \tag{1}$$

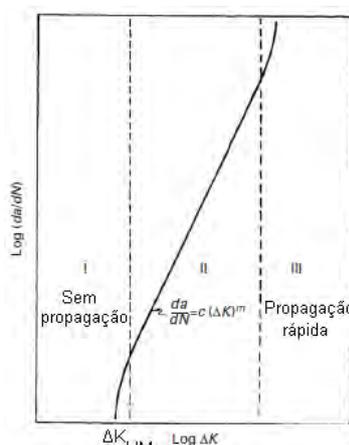
Figura 8 – Gráfico esquemático da  $da/dN \times \Delta K$ .<sup>(11)</sup>

A Figura 8 mostra uma representação esquemática dessa taxa de crescimento, em que acima de um determinado valor de  $\Delta K_{LIM}$ , que é a faixa de intensidade de tensões limiar, tem-se a região II que é a região de validade da equação acima.

falha catastrófica. Ao mesmo tempo, observa-se que os valores de  $\Delta K$  estão todos acima do valor do  $\Delta K_{LIM}$ , ou seja, pela Figura 8, comprova-se realmente que a trinca está propagando.

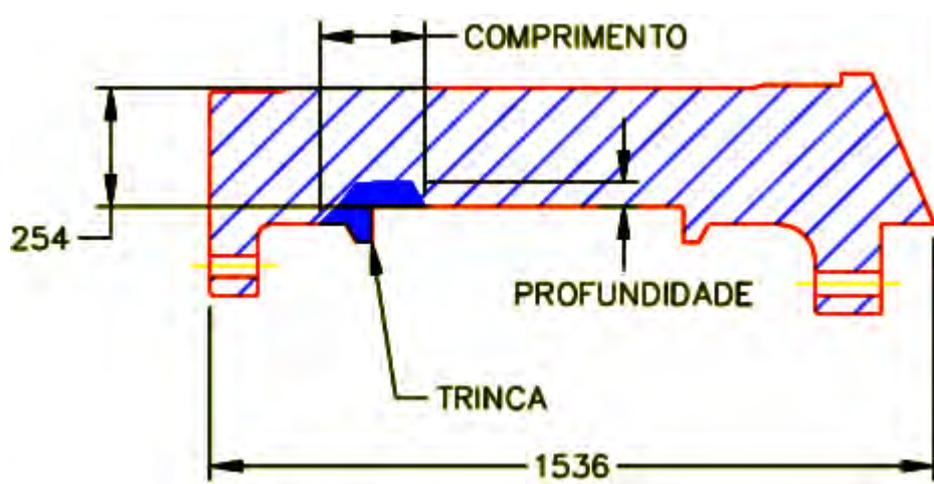
**Figura 9** – Localização da trinca mais crítica.

A Figura 9 mostra a localização da trinca mais crítica.

Analisando-se as Figuras 9, 10 e 11, nota-se que na região de localização da trinca crítica, o range máximo de tensões é de aproximadamente 40,8 MPa, próximo a ponta da trinca, na direção do centro do munhão.

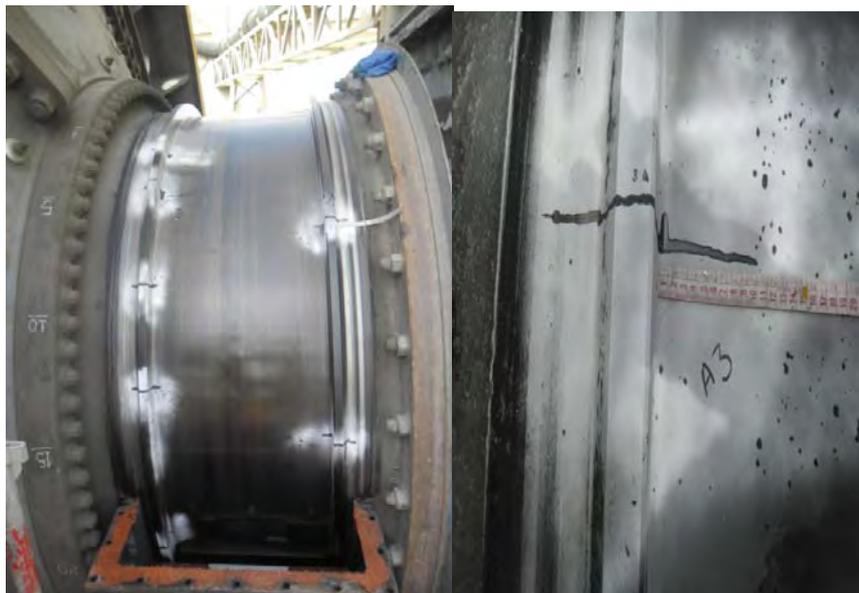
**Figura 10. (a)** – Visão Geral da trinca; **(b)** – Detalhe da trinca mais crítica.

O estudo foi baseado em um moinho de bolas com dimensões Ø7,315 m (24') x 12,192 m (40') utilizado em uma planta de mineração típica. A origem da nucleação das trincas está relacionada a um acidente causado por uma falha de lubrificação que causou um contato metal-metal entre o munhão e a bucha do mancal de deslizamento. Os fatores que ocasionaram essas trincas não serão abordados neste trabalho, bem como os detalhes do projeto e fabricação. O que é levado em consideração é que as trincas surgiram após aproximadamente cinco anos de operação, e foram localizadas em regiões de baixas tensões. Inúmeras trincas foram constatadas através de ensaios não destrutivos, porém para o presente trabalho, foi considerada apenas a trinca mais crítica, em função de seu comprimento e profundidade.

Na Figura 10 (a) é mostrada uma visão geral da trincas no munhão. Na Figura 10 (b), percebe-se o detalhe da trinca mais crítica.

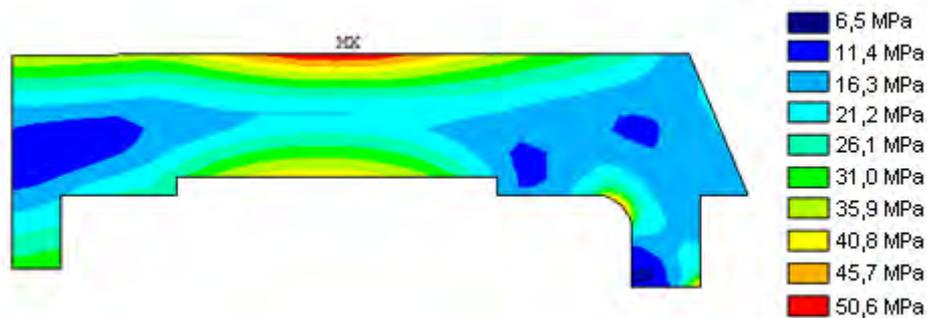
**Figura 11** – Análise de tensões por elementos finitos do munhão.

A Figura 11 mostra a análise de elementos finitos do munhão em questão:

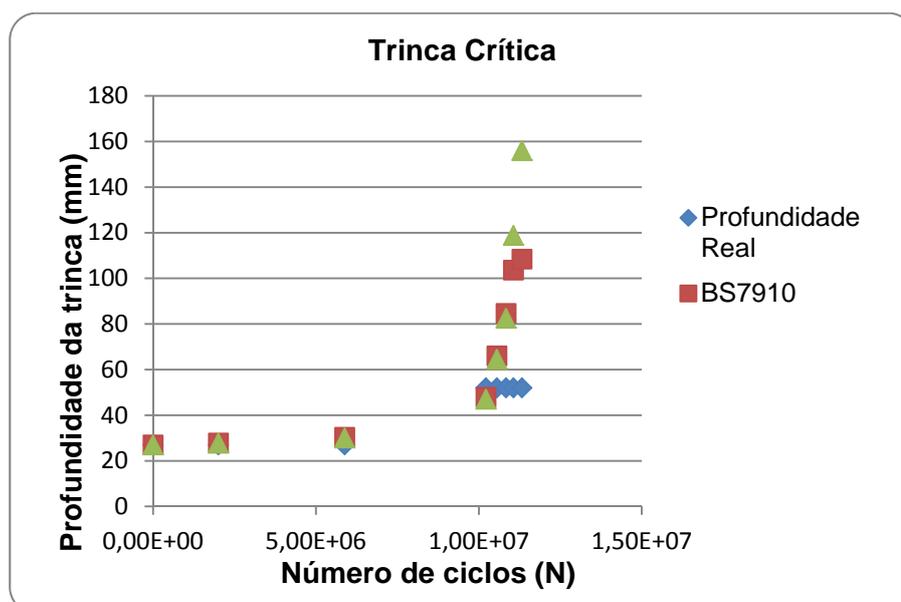
**Figura 12** – Correlação entre a profundidade real da trinca crítica com os valores obtidos pelo cálculos conforme BS7910<sup>(8)</sup> e ASME Seção XI.<sup>(9)</sup>

A Figura 12 mostra a correlação entre a profundidade de trinca medida e inspecionada no campo, com a profundidade teórica conforme as normas BS7910<sup>(8)</sup> e ASME Seção XI, Apêndice A.<sup>(9)</sup>

Por fim, verificando-se a Tabela 3 e a Figura 12, constata-se que a norma ASME Seção XI Apêndice A<sup>(9)</sup> é mais conservadora do que a norma BS7910,<sup>(8)</sup> que por sua vez também é mais conservadora do que os dados de propagação de trinca obtidos na prática através de inspeções no campo.
