ANÁLISE DE MATERIAIS PARA PÁS DE HELICÓPTERO*

O objetivo do estudo se dá pela viabilidade de substituição da liga de alumínio ABNT 2224, material envoltório a pá do rotor principal do helicóptero Robinson R22 Beta II, por uma liga de alumínio ABNT 7075 ou compósito com matriz polimérica reforçado com fibra de carbono unidirecional, visando o aumento da vida útil, resistência mecânica e redução de custos. Foram realizadas análise metalográfica e dureza Vickers nas ligas 2224 e 7075, e confeccionados corpos de prova de tração, flexão e impacto para a liga 7075 e material compósito de 3mm e 4,5mm de espessura, obtendo-se suas características mecânicas. Para as ligas de alumínio houve semelhança nos valores de dureza e limite de resistência, mas não no limite de escoamento, considerando propriedades mecânicas e redução de custo há possibilidade de substituição da liga 2224 pela liga 7075. Os compósitos foram laminados e cortados os corpos de prova de tração, flexão e impacto para as espessuras de 3mm e 4,5mm. De acordo com os resultados foi possível observar valores de módulo elástico e limite de resistência superiores às ligas de alumínio, em relação ao impacto, o compósito de 3mm ab

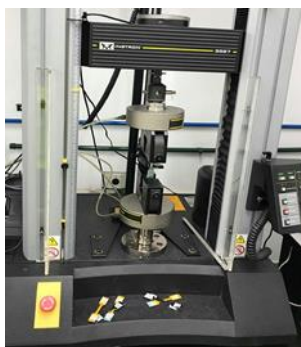
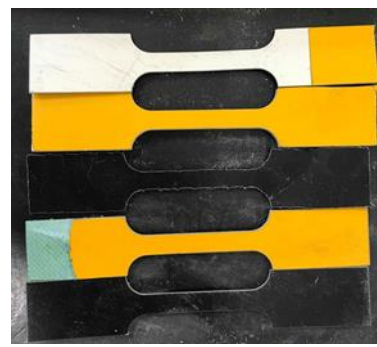
Figura 3. Ensaio de tração na a) Instron 5567 b) Corpos de prova de acordo com a norma ASTM E8/E8M-16^a[8] (Autor, 2019).

Em seguida, foram feitos os corpos de prova de tração, para o ensaio foi utilizada a máquina de ensaio Instron 5567, com 500kg de célula de carga de acordo com a norma ASTM E8/E8M-16^a[8] (Figura 3). Foi possível obter as curvas de σ [MPa] x ϵ [mm/mm] (Figura 4), o Módulo elástico (E), Limite de escoamento (S_{LE}), limite de resistência (S_{LR}), Área total (A_T) e Redução de área (RA) (Tabela 1). Os módulos foram baixos, pois a espessura dos corpos de prova era extremamente pequena, ocorrendo o escorregamento nas garras, podendo levar a erros de leitura do extensômetro e os dados foram desconsiderados. Observando a Figura 4, as amostras 1 e 2 apresentaram menor deformação na fratura, esses corpos de prova foram retirados de uma pá que não estava mais em uso pela presença de micro trincas, segundo informação do mecânico (fato que não foi observado no microscópio ótico), talvez a ruptura antecipada tenha ocorrido pela presença destas micro trincas, o que não se pode afirmar, mas foram mantidos os valores, pois romperam no comprimento útil.

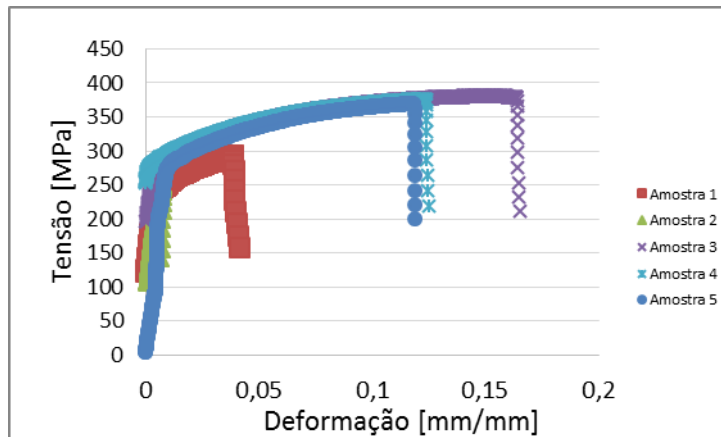
Figura 4. Curva de σ [MPa] x ε [mm/mm] do material envoltório da pá (Autor, 2019).

Limite de escoamento (S_{LE})	Limite de resistência (S_{LR})	Alongamento total (A_T)	Redução de área (RA)
333 ± 59 MPa	329 ± 58 MPa	7 ± 2 %	26 ± 9 %

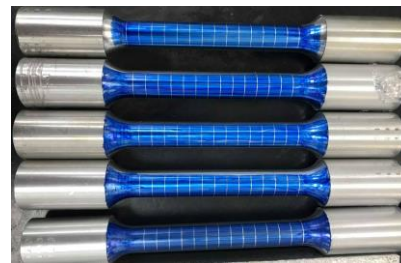
Figura 8. Ensaio de tração na a) 810 Materials Test System-MTS b) Corpos de prova (Autor, 2018).

Foram usinados corpos de prova de tração, foi utilizada a 810 Materials Test System-MTS (Figura 8) de acordo com a norma ASTM E8/E8M-16^a [8], com célula de carga de 25 toneladas e velocidade de 0,8 mm/min até 0,6% de deformação. Foi possível observar fratura dúctil (taça-cone) nos corpos de prova que romperam dentro do comprimento útil. Após a realização do ensaio foi obtido as seguintes curvas de σ [MPa] x ε [mm/mm] (Figura 9), o Módulo elástico (E), Limite de escoamento (S_{LE}), limite de resistência (S_{LR}), Área total (A_T) e Redução de área (RA) (Tabela 3). Através dos resultados foi possível observar semelhança dos valores de limite de resistência e divergência nos valores do limite de escoamento e módulo elástico nas ligas de alumínio ABNT 7075-T4 (Tabela 3) e 2224 (Tabela 1), foi possível observar que os valores de escoamento e resistência da Tabela 3 estão abaixo do esperado, pois para uma liga de alumínio ABNT 7075-T4 é possível obter valores superiores, muito provavelmente isso ocorreu por conta do tempo de envelhecimento utilizado.

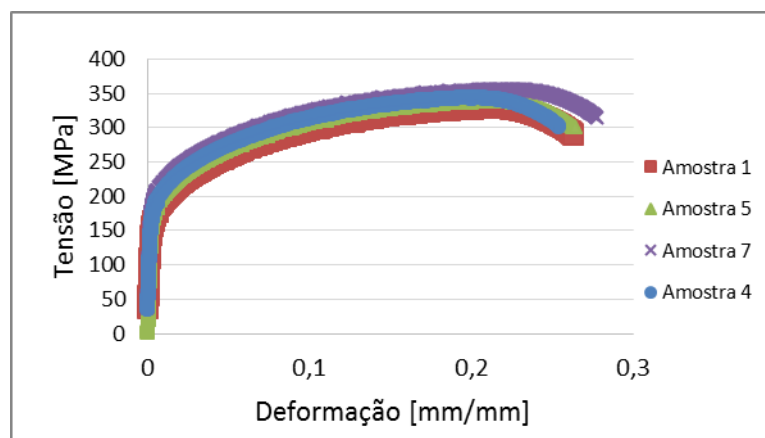
Figura 9. Curva de σ [MPa] x ε [%] da liga de alumínio ABNT 7075 T4 (Autor, 2019).

Módulo elástico (E)	Limite de escoamento (S_{LE})	Limite de resistência (S_{LR})	Alongamento total (A_T)	Redução de área (RA)
65437 ± 3653 MPa	188 ± 9 MPa	342 ± 11 MPa	$23 \pm 0,9$ %	$42 \pm 4,5$ %

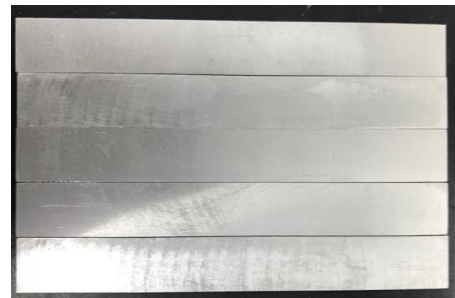
Figura 10. Ensaio de flexão na a) 810 Materials Test System-MTS b) Corpos de prova (Autor, 2018).

Foram usinados corpos de prova de flexão, foi utilizada a 810 Materials Test System-MTS com a utilização de três pontos (Figura 10) com célula de carga de 25 toneladas e velocidade de 10 mm/min até 0,6% de deformação de acordo com a norma ASTM E855-08 (2013) [10]. Foi possível observar pouca deformação macroscópica, isto ocorreu, pois, a intenção do ensaio era de obter a tensão limite de escoamento na flexão, então o material fletiu até 0,6% de deformação. Após a realização do ensaio foi possível obter as curvas de σ [MPa] x ε [mm/mm] (Figura 11), o Módulo elástico (E) e Limite de escoamento (S_{LE}) (Tabela 4).

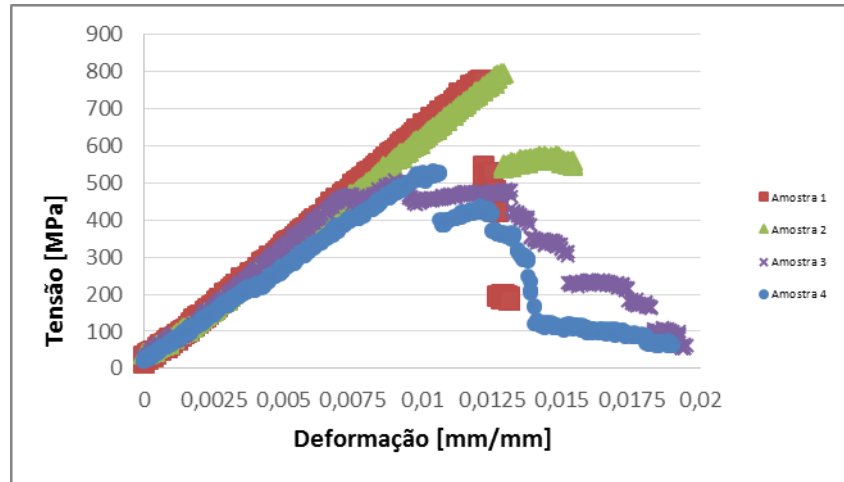
Figura 13. Curva de σ [MPa] x ϵ [mm/mm] do material composto de 3 mm de espessura após ensaio de flexão (Autor, 2019).

Após a realização do ensaio de flexão, foi possível observar que para os corpos de prova de 4,5mm de espessura houve sequência de pequenas trincas não chegando à ruptura, já para os de 3mm de espessura houve ruptura plana. Foram obtidos as curvas de σ [MPa] x ε [mm/mm] (Figuras 13 e 14), Módulos elásticos (E) e Limites de escoamento (S_{LE}) (Tabela 5) para ambas as espessuras.

Módulo elástico - 3mm (E) [MPa]	Limite de escoamento - 3mm (S_{LE}) [MPa]	Módulo elástico - 4,5mm (E) [MPa]	Limite de escoamento - 4,5mm (S_{LE}) [MPa]
58374 ± 5605	649 ± 156	79950 ± 13100	657 ± 72,3

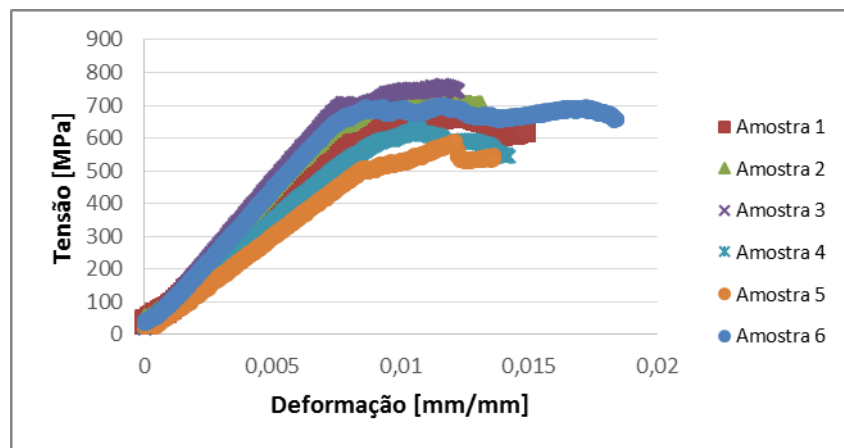
Figura 14. Curva de σ [MPa] x ϵ [mm/mm] do material composto de 3 mm de espessura após ensaio de flexão (Autor, 2019).
