AUMENTO DA CONFIABILIDADE E OTIMIZAÇÃO DA MANUTENÇÃO DE SENSORES INDUTIVOS DAS GUIAS DE ENTRADA DO TREM ACABADOR DO LTQ DA AMT:

Aplicação no LTQ da ArcelorMittal Tubarão¹

¹ *Contribuição técnica ao 13º Seminário de Automação de Processos, 7 a 9 de outubro de 2009, São Paulo, SP.*

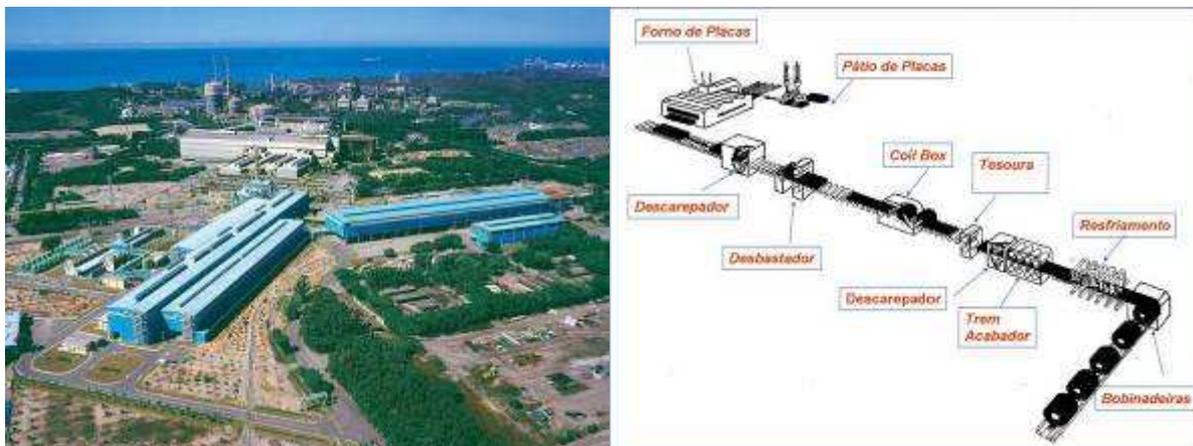
Figura 1. Panorama da ArcelorMittal Tubarão e equipamentos principais do LTQ, evidenciando o fluxo de produção.

O Laminador de Tiras a Quente da ArcelorMittal Tubarão, LTQ, é a unidade operacional responsável pela transformação de placas de aço em bobinas (BQ's). Possui uma capacidade de produção de 4 milhões de toneladas por ano operando com dois fornos de reaquecimento. O fluxo de produção parte do recebimento de placas de aço provenientes do Lingotamento Contínuo, sendo enforçadas a uma temperatura de aproximadamente 1.200°C até atingir sua homogeneização. Após essa etapa de aquecimento as placas são desenforçadas na linha de laminação e passam por uma Descarepação primária para retirada da carepa, seguindo em direção ao Laminador Desbastador para a primeira etapa de redução de espessura e largura baseada em até sete passes. Seguindo a laminação a tira percorre por meio de rolos acionados por motores elétricos até o Coil Box onde é bobinada e realizada a inversão de pontas. Após passar pelo Coil Box é realizado o corte do topo, da cauda e a Descarepação secundária da tira com a entrada direcionada para o Trem Acabador. No Trem acabador é realizado o acabamento final pelas seis cadeiras de laminação atingindo a espessura alvo e seguindo para o Laminar Flow onde será realizado um novo resfriamento para atingir a temperatura de bobinamento na Bobinadeira. Na Bobinadeira o material é bobinado, segue para inspeção de qualidade e para o pátio de estocagem de Bobinas. Parte das BQ's podem ser direcionadas para a Linha de Tesoura ou Laminador de Acabamento dependendo da situação avaliada de cada BQ. Basicamente o processo do LTQ se divide em quatro partes, iniciando pelo Forno de Reaquecimento de Placas. Após o aquecimento, cada placa segue o fluxo do produtivo (Figura 1), passando pelos estágios de Laminação, Resfriamento e Bobinamento.

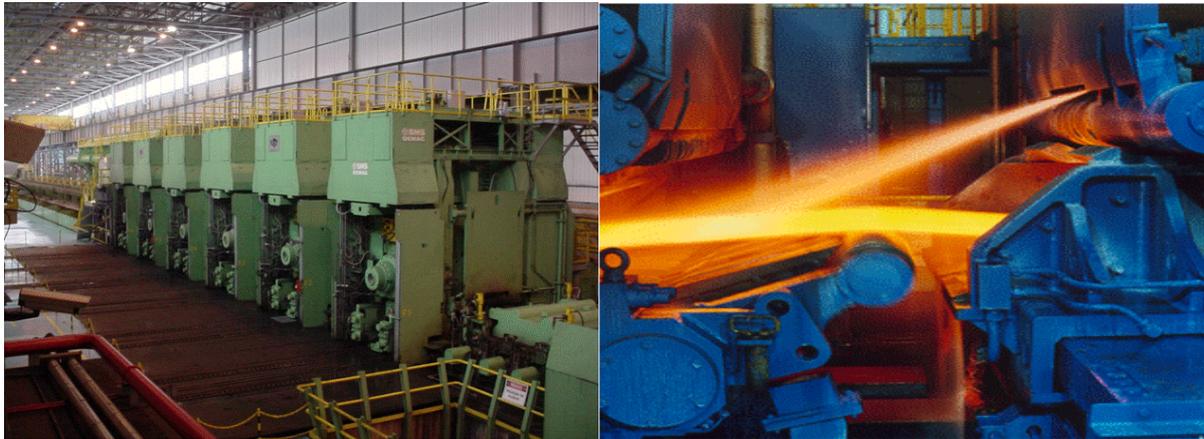
Na etapa de laminação final, onde a tira passa pelo Trem Acabador, estão as guias de entrada (Figura 2) que estão distribuídas na entrada de cada cadeira de laminação, entre as pernas das cadeiras, acima e abaixo da linha de passe. Elas servem para guiar a tira para região de mordida do cilindro e evitar que a tira enrole ao redor dos cilindros de trabalho na saída.

As guias estão distribuídas sobre uma carcaça base, a qual pode ser elevada hidráulicamente para efetuação do *pass line*.

A guia de entrada tem em sua base um sistema de ajuste de largura acionado hidráulicamente. As guias de entrada podem ser extraídas automaticamente para operação de troca de cilindro.

Figura 2. Trem Acabador com 06 cadeiras de Laminação e Guia de Entrada.

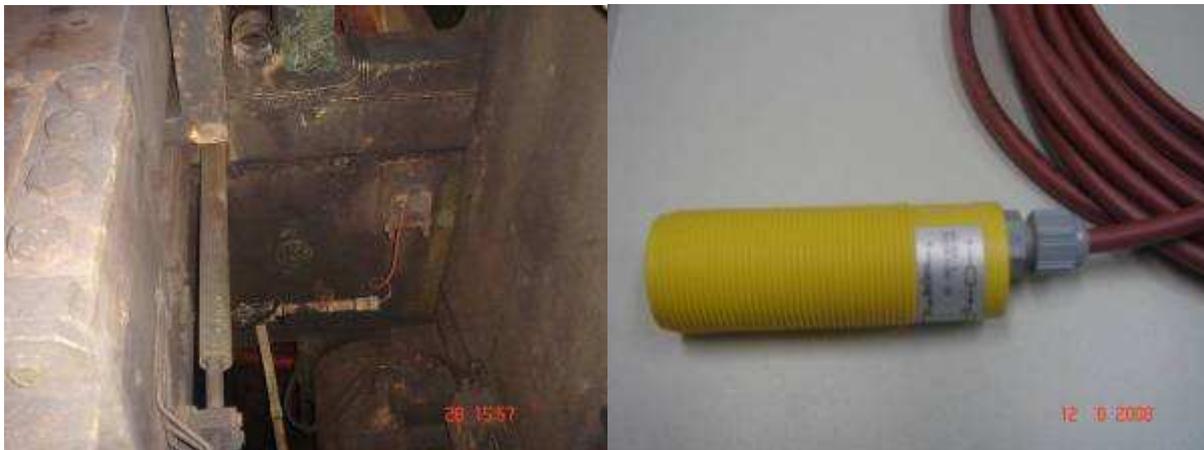
Durante as trocas de cilindros as guias de entrada permanecem na posição extraída e, durante a laminação na posição inserida, esse acionamento é realizado por um sistema hidráulico constituído de válvulas, cilindros hidráulicos acionados por um comando via CLP. A indicação da posição das guias é realizada por sensores indutivos (Figura 3) instalados em dois pontos extremos para inserção e retração. Esses sensores ficam localizados dentro da linha de laminação.

Figura 3. Localização do sensor indutivo da guia de entrada e Sensor indutivo utilizado no local.

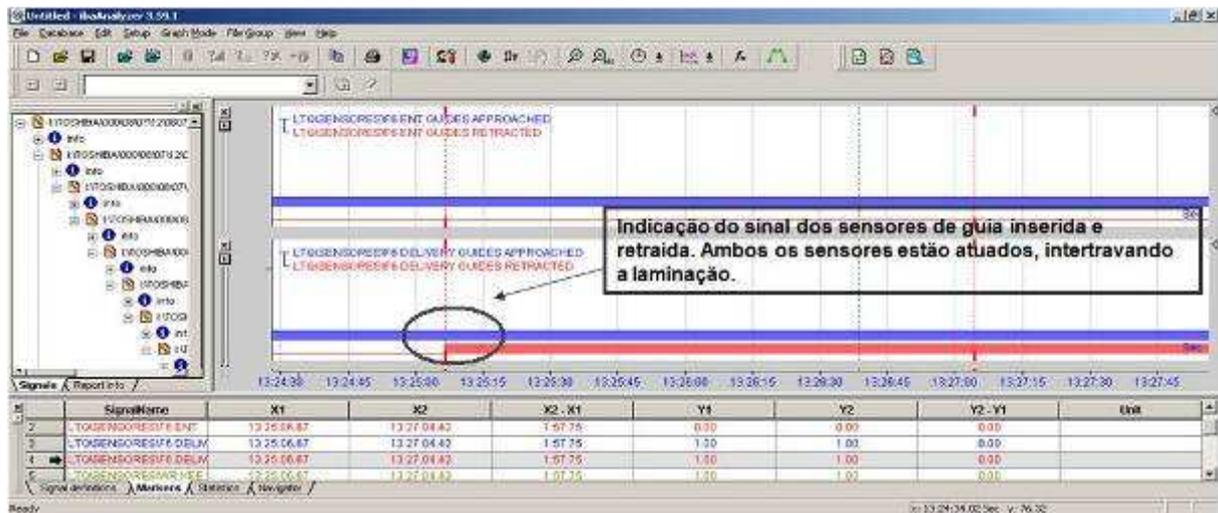
Durante a operação do Trem Acabador as cadeiras de laminação operam com a condição de controle em automático. A falta de um sinal de algum sensor pode ocasionar em sucata ou mesmo em uma parada geral. Os sensores indutivos das guias de entrada fazem parte das constantes intervenções relacionadas a esse tipo de falha. Quando a linha do LTQ está operando normalmente e o sensor perde ou atua indevidamente o sinal, o sistema de o controle entende que a guia não está na posição correta levando a interrupção da operação do equipamento por motivo de segurança (Figura 4). Durante a troca de cilindros de trabalho do Trem Acabador a guia de entrada deve estar extraída para que não interrompa a seqüência em automático, o que garante essa informação é o sensor indutivo dessa posição, qualquer falha leva a interrupção da seqüência em automático, parando a troca de cilindros. Esses eventos são responsáveis por ocasionarem grandes transtornos operacionais e exposição do empregado aos riscos da atividade de intervenção.

Figura 4. Análise gráfica do sinal do sensor da Guia de Entrada da Cadeira de Laminação F6, utilizando o software IbaAnalyzer 3.59.1.

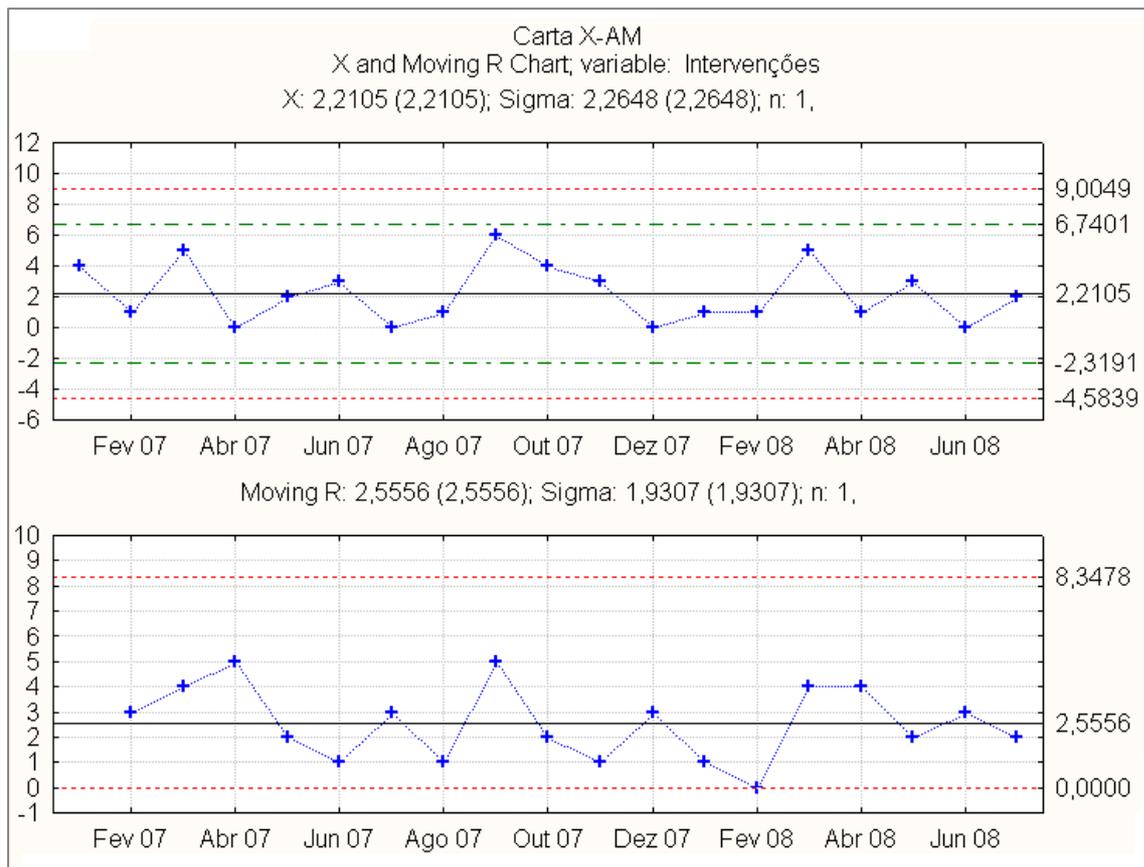
Buscando a verificação da estabilidade, foi elaborada uma Carta de Controle (Figura 5), ferramenta onde constam os dados do evento que está sendo analisado de modo a permitir a visualização do tipo de variação desse evento em um determinado tempo – variação natural (típica) ou variação especial (atípica).

- pontos fora do limite de controle: presença de algum ponto fora da linha vermelha pontilhada do primeiro gráfico, situada a uma distância de três desvios padrão da meta;
- periodicidade: identificação de uma tendência repetitiva para cima e para baixo, em intervalos de tempo de amplitudes aproximadas;
- sequência: identificação de sete ou mais pontos consecutivos em um dos lados da linha média;
- tendência: identificação de sete ou mais pontos consecutivos apresentando um movimento contínuo ascendente ou descendente; e
- aproximação dos limites de controle: ocorrência de dois entre três pontos consecutivos entre as linhas de dois e três desvios padrão, linhas verde e vermelha pontilhadas do primeiro gráfico respectivamente.

Como não foi encontrado nenhum caso especial nas cartas de controle, conclui-se que o processo está em condições normais, sem causas especiais, sob controle estatístico.

Figura 5. a) Análise gráfica do sinal do sensor da Guia de Entrada da Cadeira de Laminação F6, utilizando o software IbaAnalyzer 3.59.1

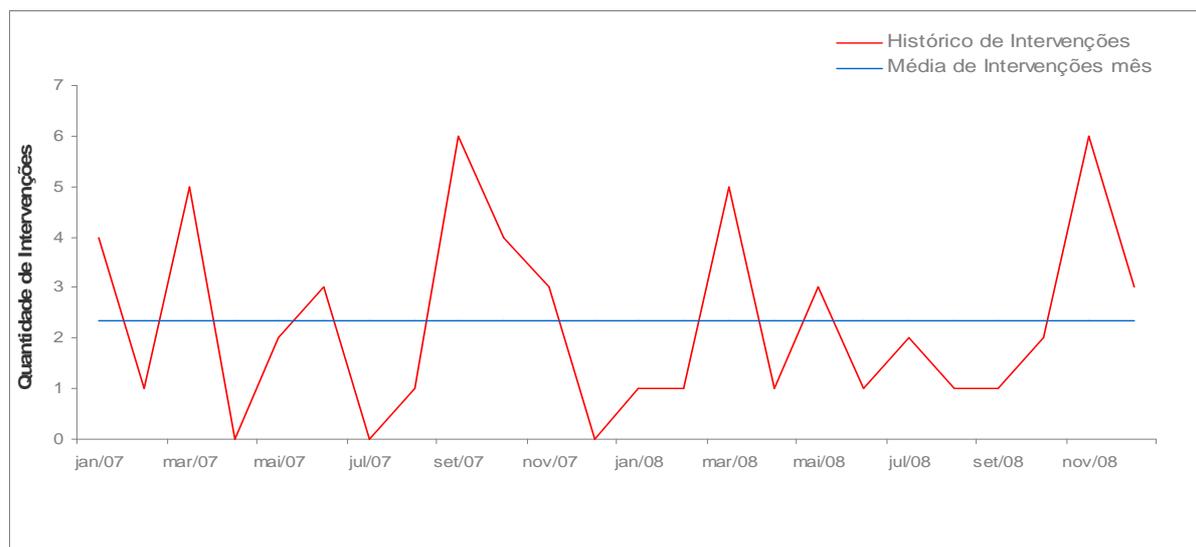
Com objetivo de verificar a viabilidade do projeto foram elaboradas as metas e levantamentos de custos. Para isto, foi definida uma meta de redução mínima de 30% da situação atual que são de 2,33 intervenções (Figura 6) por mês, para 1,63 intervenções por mês. O valor das perdas resultantes do problema no período avaliado de 12 meses resultou em US\$272.640,00, definindo assim a viabilidade do projeto.

Figura 6. Gráfico seqüencial com histórico das intervenções nos anos de 2007 e 2008 nas Guias de Entrada das Cadeiras de Laminação do Trem Acabador.

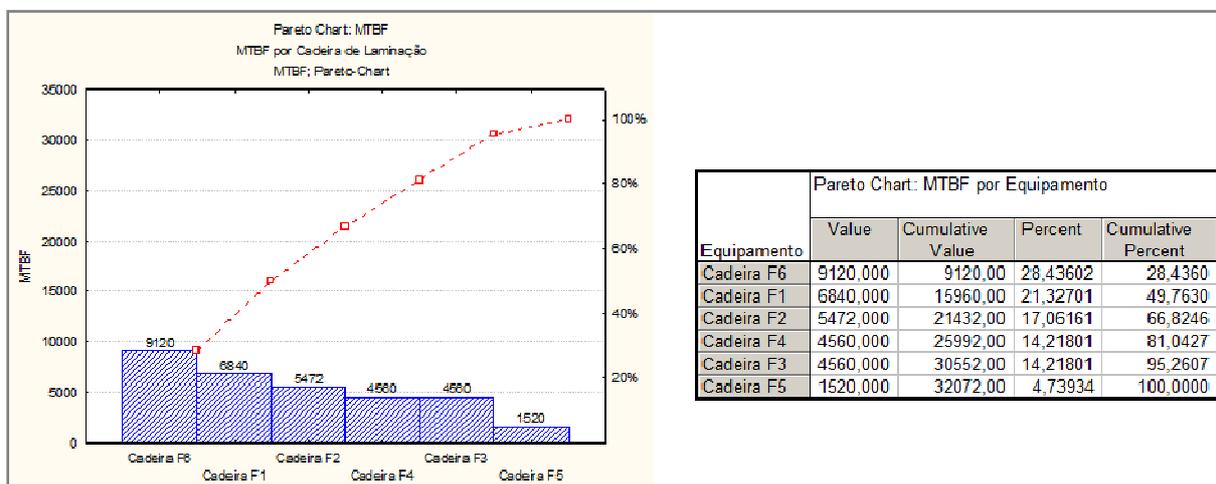
Como parâmetro de análise para definição das metas prioritárias foi utilizado o MTBF de cada cadeira e elaborado um gráfico pareto para verificação (Figura 7).

Figura 7. Pareto e MTBF dos sensores indutivos das Guias de Entrada das Cadeiras de Laminação do Trem Acabador.

Durante as análises do MTBF, foi observado que a cadeira de laminação F5 representa o menor valor e o restante das cadeiras obteve um valor elevado, sendo esses mais próximos uns dos outros, ficando a cadeira de laminação F5 isolada das outras, portanto, diferenciada. Esses valores foram levantados com foco no tempo médio entre falhas dos sensores indutivos das guias de entrada. As metas prioritárias foram definidas em 3 partes, sendo elas:

- meta prioritária 1 - Elevação do MTBF dos sensores das Guias de entrada da cadeira F5 em 100% (1 intervenção média a cada 60 dias);
- meta prioritária 2 - Elevação do MTBF dos sensores das Guias de entrada da cadeira F3, F4 em 50% (1,26 intervenções médias a cada 6 meses); e
- meta prioritária 3 - Elevação do MTBF dos sensores das Guias de entrada da cadeira F2 em 25% (1,26 intervenções médias a cada 6 meses).

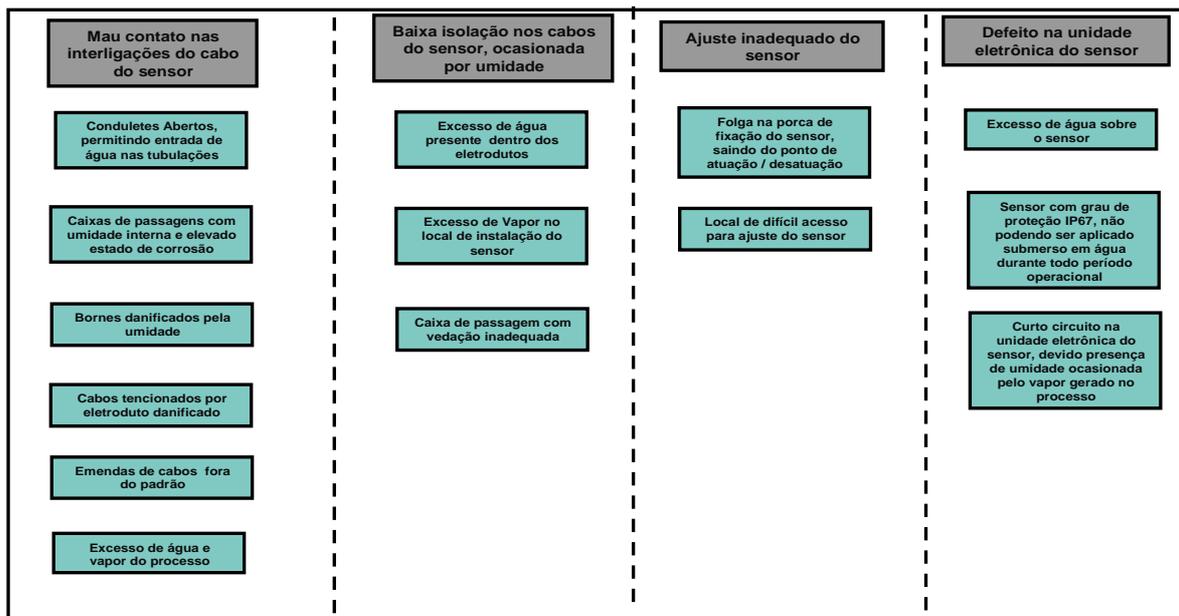
Após a realização do FMEA foi necessária a priorização das causas potenciais. Para isso foi utilizado o Diagrama de Afinidades onde todas as causas potenciais foram analisadas e definidas (Figura 9).

Figura 9. Diagrama de Afinidades – Priorização das causas potenciais do problema.

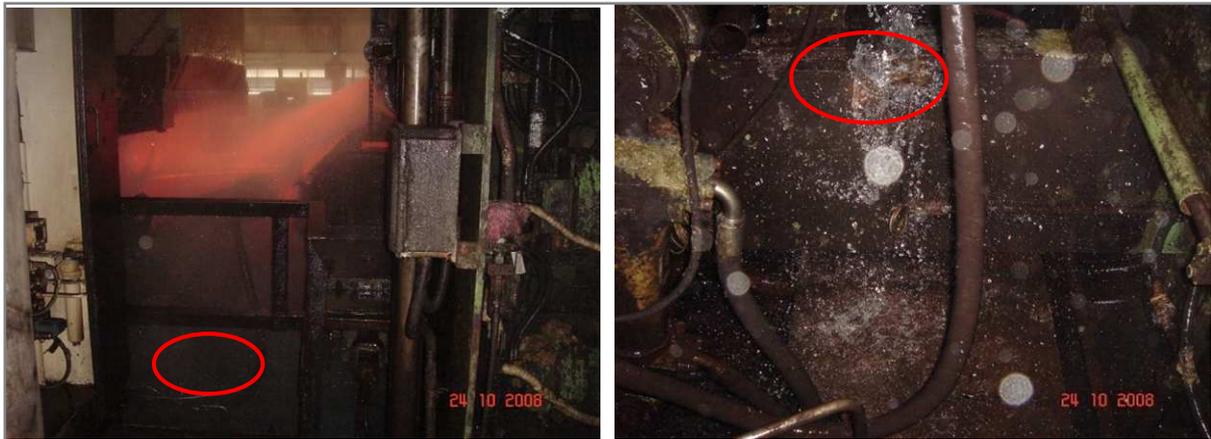
Durante os levantamentos de campo foram observados elementos presentes e resultantes do processo de laminação, como água, vapor condensado atuando diretamente nos sensores, caixas de passagem e eletrodutos que contribuem diretamente para o funcionamento inadequado dos sensores. Outro ponto observado foi a dificuldade de acesso ao local de instalação do sensor, o que só é possível com a linha de laminação parada, mesmo assim dificultando a manutenção e ajuste do sensor devido não ter uma base própria para apoio do empregado (Figuras 10,11).

Figura 10. Local de instalação do sensor com a linha em operação, excesso de água e vapor atuando diretamente.

Antes da realização da implementação foram elaborados planos de testes para cada ação com objetivo de garantir a segurança operacional e dos envolvidos na realização do projeto. Foram confeccionados suportes para instalação em um local onde o vapor e a água não estavam atuando diretamente nos sensores e que

facilitariam o acesso da manutenção, garantindo uma maior segurança durante a realização das atividades de intervenção.

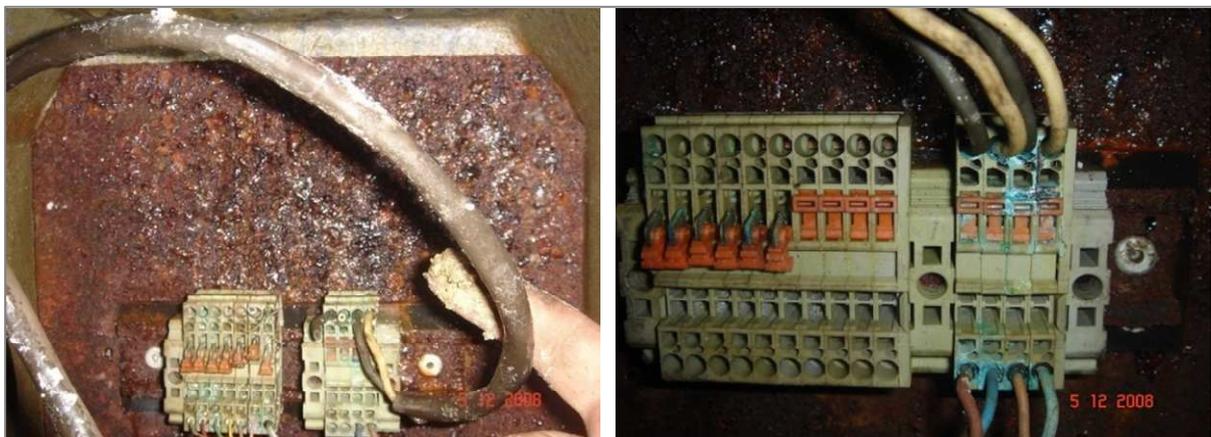
Figura 11. Caixa de passagem e borneiras, grande acúmulo de umidade.

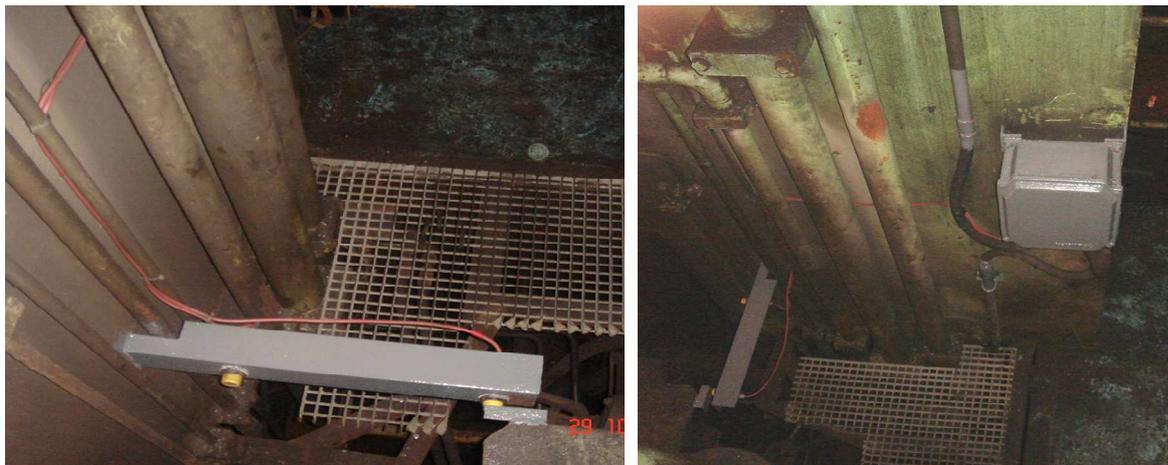
Figura 13. Novo local de instalação do sensor e nova caixa de passagem.

Após a instalação (Figura 13), foram realizadas as comprovações dos resultados que comprovaram a eficiência das ações, trazendo resultados acima da

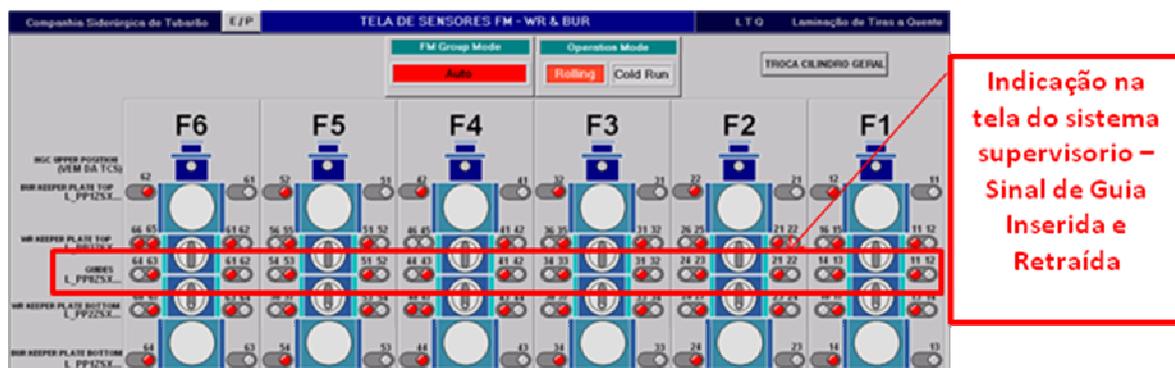
Figura 14. Tela do sistema supervisorio do Trem Acabador do LTQ da AMT.

meta esperada (Figura 15). Para facilitar a verificação dos sinais dos sensores indutivos foi utilizada a tela do sistema supervisorio (Figura 14).

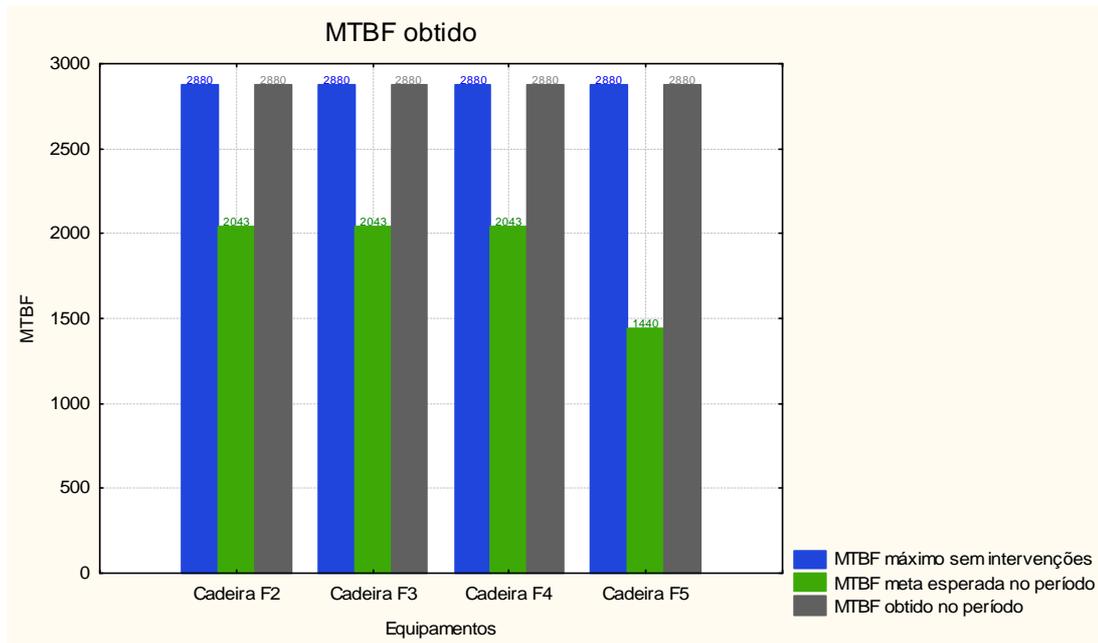
Figura 15. Resultados das metas prioritárias, no período avaliado.

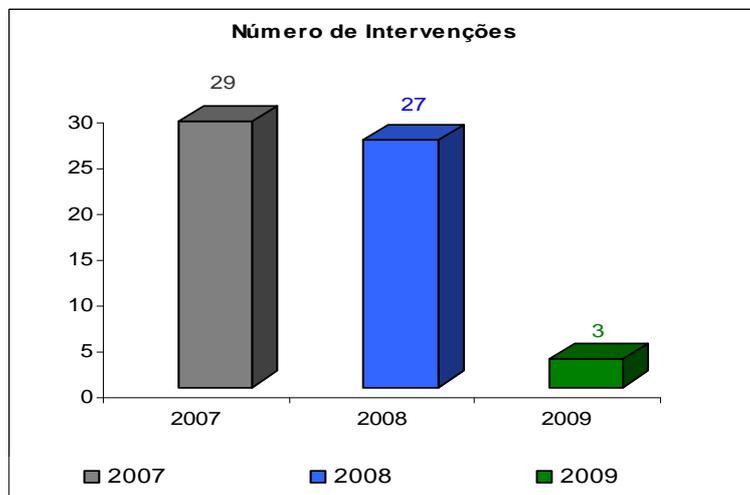
Os resultados do projeto ficaram acima do esperado, foi superada a meta global prevista que estava em uma redução de 30% do número de intervenções para aproximadamente 78%. Destaca-se que as ocorrências resultantes nesse período aconteceram nas cadeiras de laminação F1 e F6 onde o projeto ainda não foi implementado, mas se encontra em andamento (Figura 16).

Figura 16. Gráfico de barras referente ao número de intervenção por ano.
