AUMENTO DA VIDA ÚTIL DOS FORNOS DE CAL*

Resumo

INCREASE OF LIME KILN'S LIFE

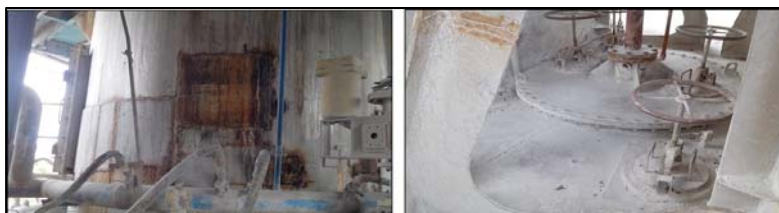
Figura 4. Desgastes de estruturas e estofamento do piso do canal

4. Desgastes nas estruturas metálicas causando vazamentos no forno; (Figura 4)
